COMUNE DI PLOAGHE - PROVINCIA DI SASSARI

Piano particolareggiato del centro di prima e antica formazione di Ploaghe

scheda 77 1

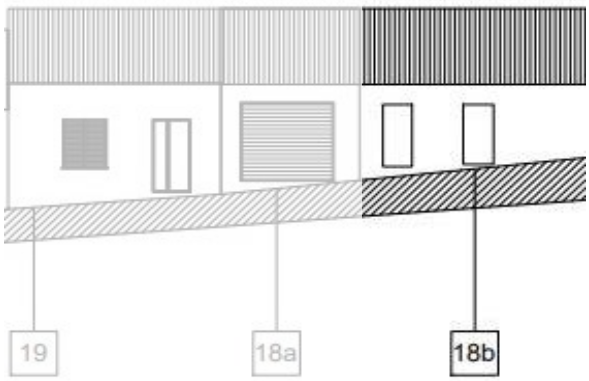
Sottozona	B	**Foglio**	21
Isolato	77	**Mappale**	1377
Unità edilizia	18b		
Indirizzo	Via Luigi Camboni

Edifico destinato a garage, magazzino o cantina, ad un piano.Edificio fatiscente. Oltre gli interventi sempre ammessi è possibile un'intervento di ristrutturazione o riqualificazione edilizia senza incremento di cubatura. Si prevede il ripristino di intonaci e della coloritura in facciata, la rimozione dei cavi a vista in facciata, sostituzione di infissi in lengo e la sostituzione della copertura in materiale incongruo con copertura tradizionale in tegole.
