Piano particolareggiato del centro di antica e prima formazione di Ploaghe

Schede di progetto delle unità edilizie

Schede unità edilizie negli isolati di tipo A - Isolato 50

19.04.2024 documento preliminare
progetto definitivo
adozione
approvazione definitiva

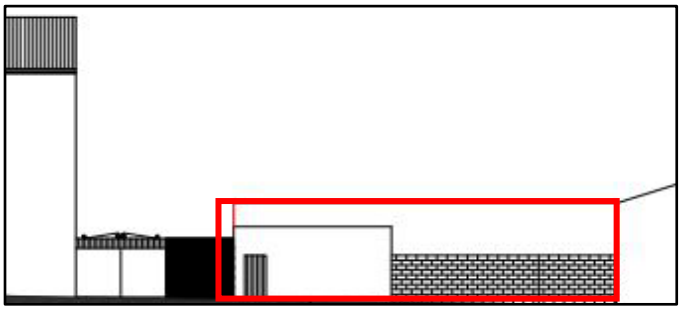
Sottozona	A1	**Foglio**	20
Isolato	50	**Mappale**	1013
Unità edilizia	3		
Indirizzo	Corso Regina Margherita

Edificio ad un piano destinatoa garage, magazzino o cantina, fatiscente. Edificio che ha subito trasformazioni irreversibili. Oltre agli interventi sempre ammessi è possibile un intervento di ristrutturazione o riqualificazione ediliziacon incremento di cubatura in adeguamento all'indice fondiario dell'isolato. Si prevede la sostituzione infissi metallici con infissi in legno, e realizzazione di intonaci e coloriture esterne e realizzazione di copertura tradizionale in tegole.

STRUTTURA E FINITURE	STATO
Struttura portante	Mediocre
muratura portante	
Tipo copertura	
assente	
Rivestimento esterno	Mediocre
intonaco	
Infissi	Mediocre
metallici	
Particolare elementi architettonici

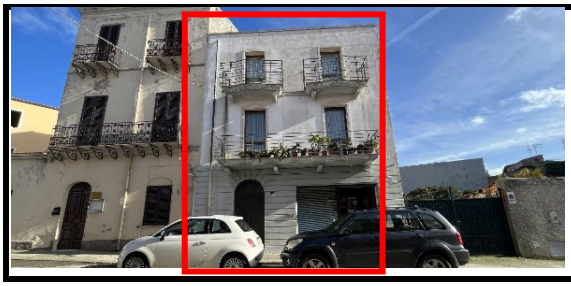
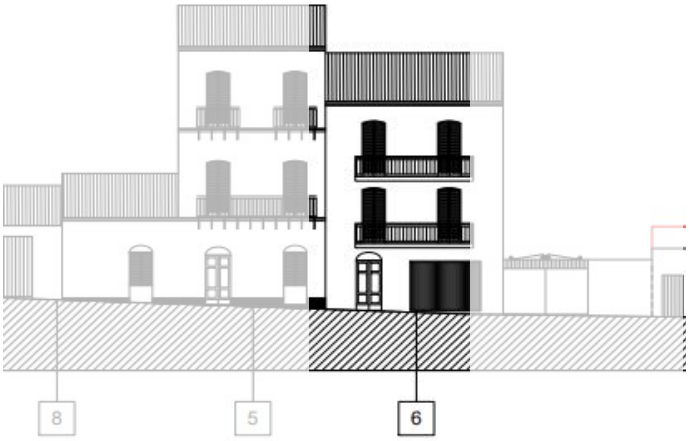
Sottozona	A1	**Foglio**	20
Isolato	50	**Mappale**	977
Unità edilizia	6		
Indirizzo	Corso Regina Margherita

Edificio residenziale a tre piani,si trova in buono stato di conservazione.Destinato ad attività commerciale o similare al piano terra. Edificio che ha subito trasformazioni irreversibili. Oltre agli interventi sempre ammessi è possibile un intervento di ristrutturazione o riqualificazione edilizia senza incremento di cubatura. Si prevede la sostituzione infissi metallici con infissi in legno.

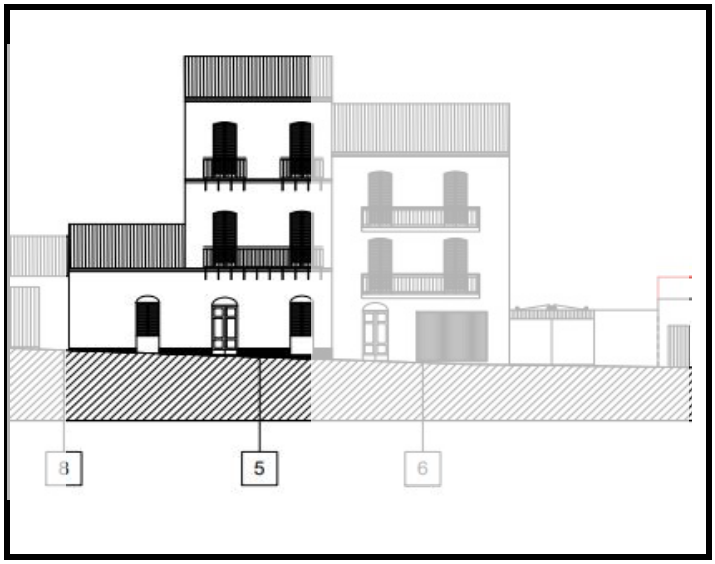
Sottozona	A1	**Foglio**	20
Isolato	50	**Mappale**	179
Unità edilizia	5		
Indirizzo	Corso Regina Margherita

Edificio residenziale a tre piani,si trova in buono stato di conservazione.Edificio che ha subito trasformazioni irreversibili. Oltre agli interventi sempre ammessi è possibile un intervento di ristrutturazione o riqualificazione edilizia senza incremento di cubatura. Si prevede la sostituzione infissi metallici con infissi in legno.

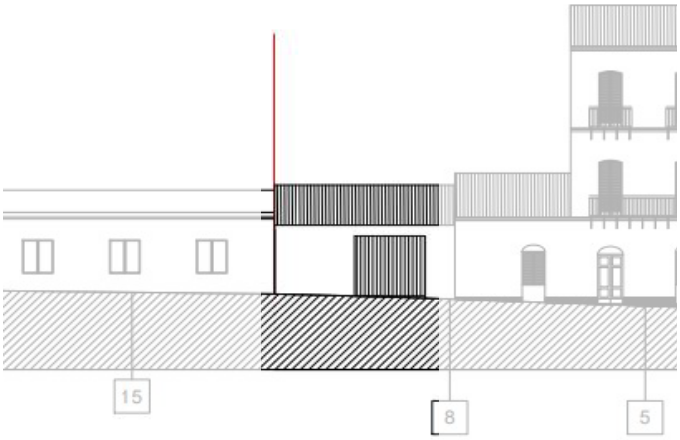
Sottozona	A1	**Foglio**	20
Isolato	50	**Mappale**	178
Unità edilizia	8		
Indirizzo	Corso Regina Margherita

Edificio destinato a garage, magazzino, cantina ad un piano. Si trova in mediocre stato di conservazione.Edificio che ha subito trasformazioni irreversibili. Oltre agli interventi sempre ammessi è possibile un intervento di ristrutturazione o riqualificazione edilizia senza incremento di cubatura. Si prevede la sostituzione infissi metallici con infissi in legno e il rpristino di coloriturain facciata.

STRUTTURA E FINITURE	STATO
Struttura portante	Buono
muratura portante	
Tipo copertura	
A una falda inclinata	Buono
Rivestimento esterno	
intonaco	Buono
Infissi	
metallici	Mediocre
Particolare elementi architettonici	
no

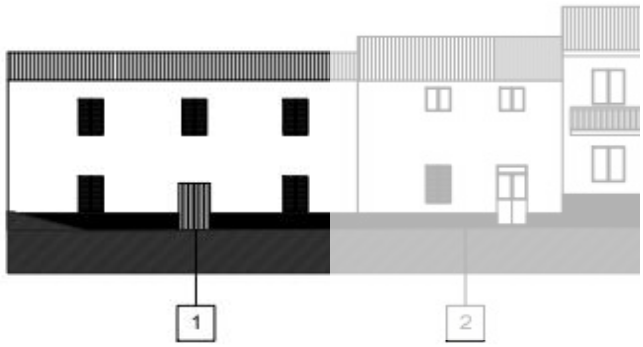
Sottozona	A1	**Foglio**	20
Isolato	50	**Mappale**	1014/183
Unità edilizia	1		
Indirizzo	Via De Castro

Edificio residenziale a due piani, si trova in buono stato di conservazione.Edificio che ha subito trasformazioni irreversibili. Oltre agli interventi sempre ammessi è possibile un intervento di ristrutturazione o riqualificazione edilizia senza incremento di cubatura. Si prevede la rimozione di impianti a vista in facciata e il ripristino della tinteggiatura.

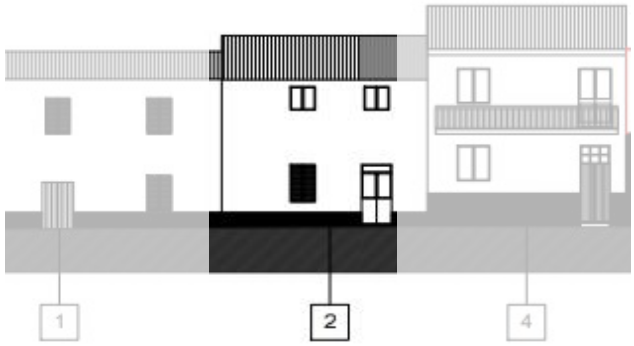
Sottozona	A1	**Foglio**	20
Isolato	50	**Mappale**	184
Unità edilizia	2		
Indirizzo	Via De Castro

Edificio residenziale a due piani, si trova in buono stato di conservazione.Edificio che ha subito trasformazioni irreversibili. Oltre agli interventi sempre ammessi è possibile un intervento di ristrutturazione o riqualificazione edilizia senza incremento di cubatura. Si prevede il ripristino della tinteggiatura.

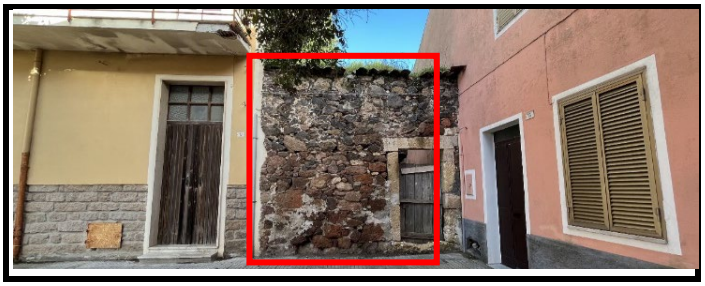
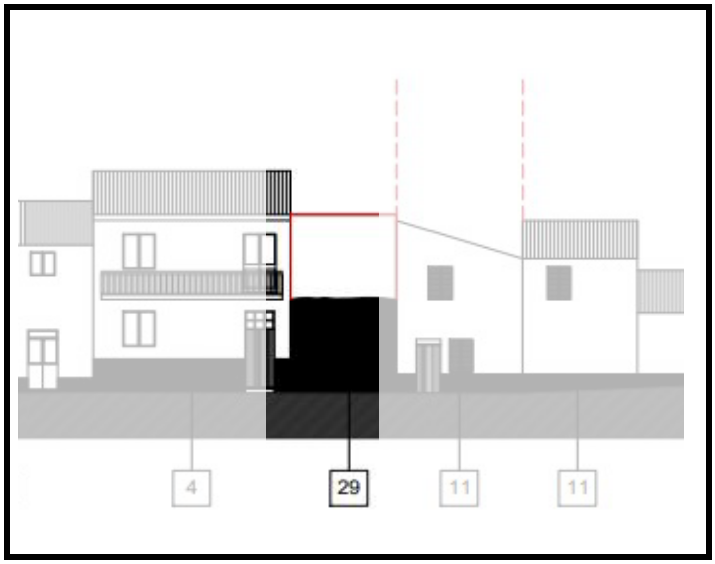
Sottozona	A1	**Foglio**	20
Isolato	50	**Mappale**	187
Unità edilizia	29		
Indirizzo	Via De Castro

Edificio destinato a garage,magazzino, cantina non in uso. Edificio che ha mantenuto i caratteri tipici originari. Edificio fatiscente.Oltre agli interventi sempre ammessi è possibile un intervento di ristrutturazione o riqualificazione edilizia senza incremento di cubatura. Si prevedela messa in sicurezza dell'edificio, la sostituzione degli infissi in legno, la sostituzione della copertura con copertura tradizionale in tegole e realizzazione di intonaci esterni con coloritura.

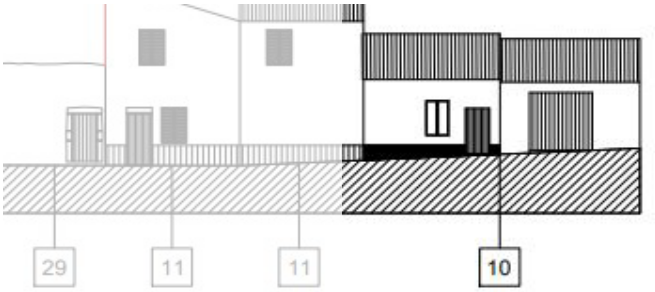
Sottozona	A1	**Foglio**	20
Isolato	50	**Mappale**	191
Unità edilizia	10		
Indirizzo	Via De Castro

Edificio ad un piano destinato a garage, magazzino, cantina non in uso, a filo strada, occupa tutto il lotto. Edificio fatiscente. Edificio che ha subito trasformazioni irreversibili.Oltre agli interventi sempre ammessi è possibile un intervento di ristrutturazione o riqualificazione edilizia senza incremento di cubatura. Si prescrive in ogni caso, la realizzazione di nuovi infissi in legno, il ripristino di tinteggiatura e coloriture esterne.

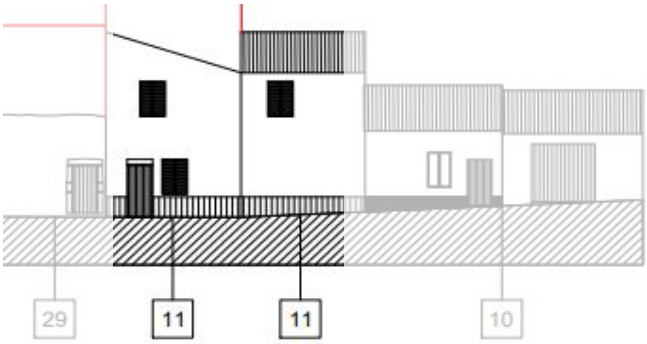
Sottozona	A1	**Foglio**	20
Isolato	50	**Mappale**	189
Unità edilizia	11		
Indirizzo	Via De Castro

Edificio residenziale a due piani, a filo strada, occupa tutto il lotto. Edificio che si trova in buono stato di conservazione. Edificio che ha subito trasformazioni irreversibili.Oltre agli interventi sempre ammessi è possibile un intervento di ristrutturazione o riqualificazione edilizia senza incremento di cubatura. Si prescrive in ogni caso, la sostituzione di persiane in alluminio con persiane/portelloni in legno.

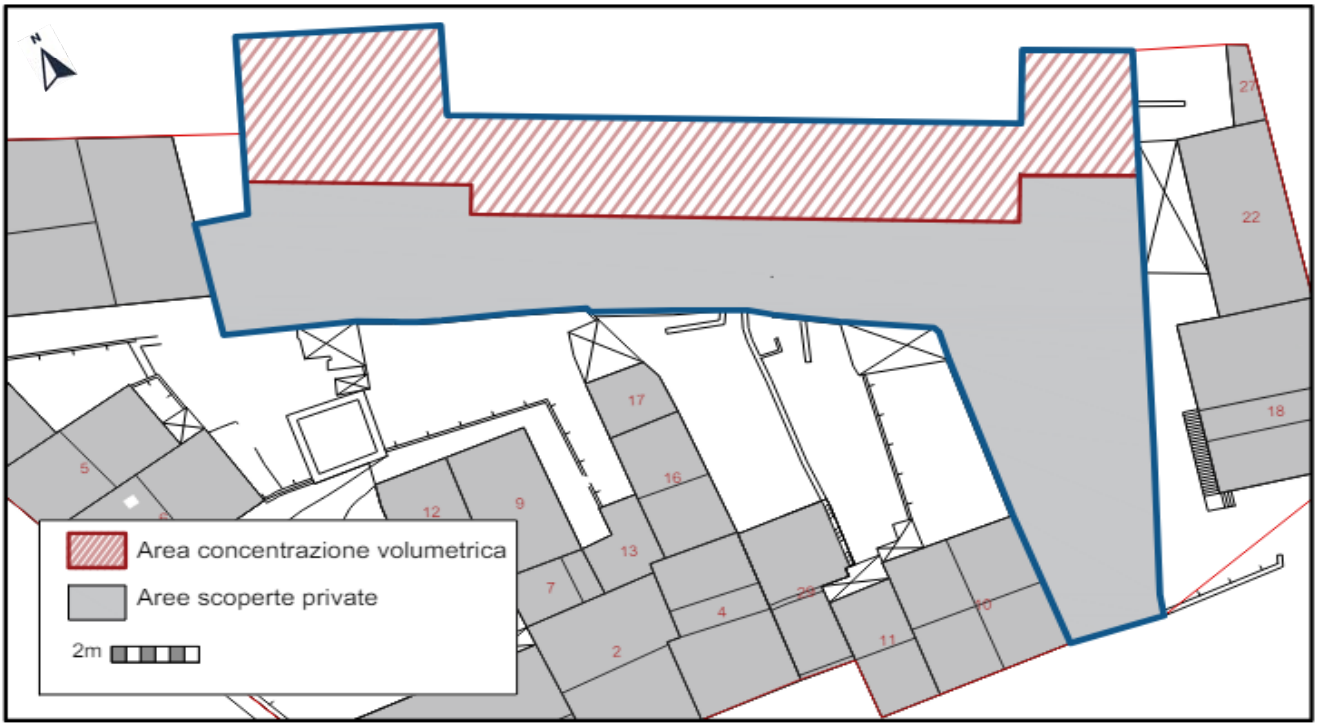
Unità edilizia complessa formata da un insieme di ruderi che possono essere abbattuti e ricostruiti secondo i parametri qui riportati, attraverso un permesso di costruire convenzionato.
