Piano particolareggiato del centro di antica e prima formazione di Ploaghe

Schede di progetto delle unità edilizie

Schede unità edilizie negli isolati di tipo A - Isolato 51

scheda 51 1

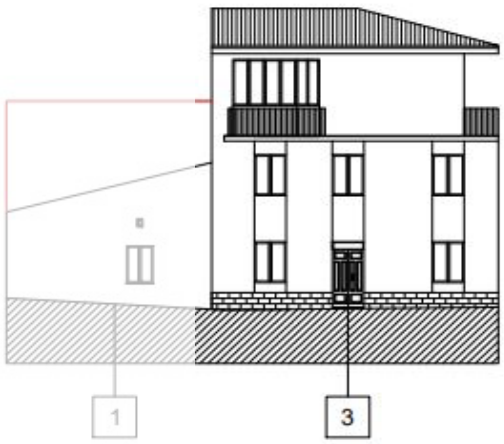
Sottozona	A1	**Foglio**	20
Isolato	51	**Mappale**	1031
Unità edilizia	3		
Indirizzo	Via Santa Caterina

Edificio residenziale a tre piani, a filo strada, ad angolo,occupa tutto il lotto. Edificio che si trova in buono stato di conservazione.Oltre agli interventi sempre ammessi è possibile un intervento di ristrutturazione o riqualificazione edifiliza senza incremento di cubatura.Si prescrive in ogni caso, la sostituzione degli avvolgibili con persiane o portelloni in legno.

PRESCRIZIONI COSTRUTTIVE ARCHITETTONICHE				
ELEMENTI INCONGRUI		**INTERVENTI CONSENTITI**		
aperture				
persiane in alluminio		sostituzione con persiane/portelloni in legno		
infissi metallici		sostituzione con infissi in legno		
tapparelle in plastica	**X**	sostituzione con persiane/portelloni in legno	**X**	
dimensioni improprie		ridisegno forma e dimensione delle aperture		
cornici		sostituzione con materiale congruo		
soglie		sostituzione con materiale congruo		
elementi di facciata				
inferriate con materiale e disegno incongruo		sostituzione con materiale congruo		
balaustre con materiale e disegno incongruo		sostituzione con materiale congruo		
ringhiere con materiale e disegno incongruo		sostituzione con materiale congruo		
intonaci incongrui (plastico, ecc)		sostituzione con materiale congruo		
rivestimento basamento		sostituzione con intonaco o pietra locale		
coperture con materiali incongrui		sostituzione con materiale congruo

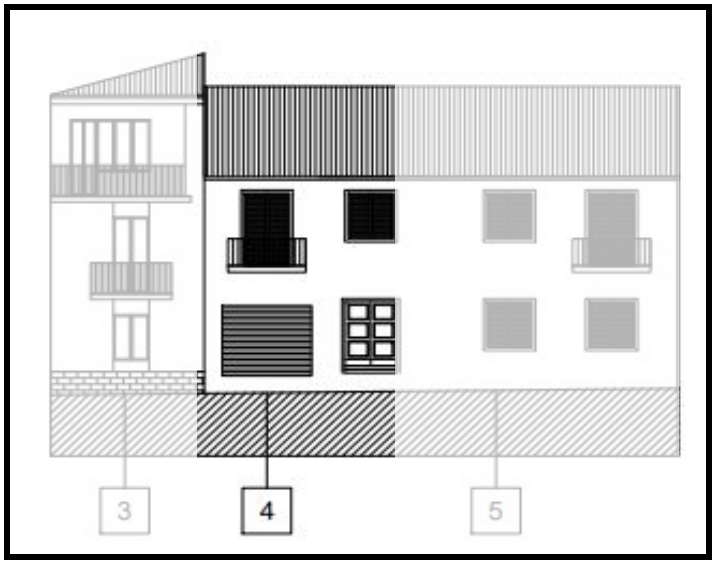
Sottozona	A1	**Foglio**	20
Isolato	51	**Mappale**	710
Unità edilizia	4		
Indirizzo	Corso Regina Margherita

Edificio residenziale a due piani, a filo strada. Edificio nuovo congruo con il contesto.Oltre gli interventi sempre ammessi è possibile un intervento ristrutturazione o riqualificazione edilizia con incremento di cubatura in adeguamento all'indice fondiario dell'isolato.
