COMUNE DI PLOAGHE

Piano particolareggiato del centro di antica e prima formazione di Ploaghe

Schede di progetto delle unità edilizie

Schede unità edilizie negli isolati di tipo A - Isolato 54

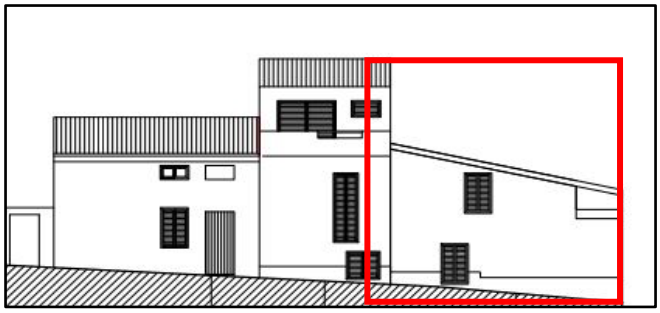
Sottozona	A1	**Foglio**	20
Isolato	54	**Mappale**	1032
Unità edilizia	1		
Indirizzo	Via Amsicora

Edificioresidenziale a due piani, si trova in buono stato di conservazione.Oltre gli interventi sempre ammessi è possibile un'intervento di ristrutturazione o riqualificazione edilizia con incremento di cubatura in adeguamento all'indice fondiario dell'isolato.

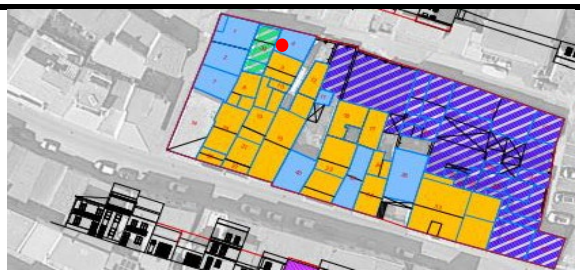
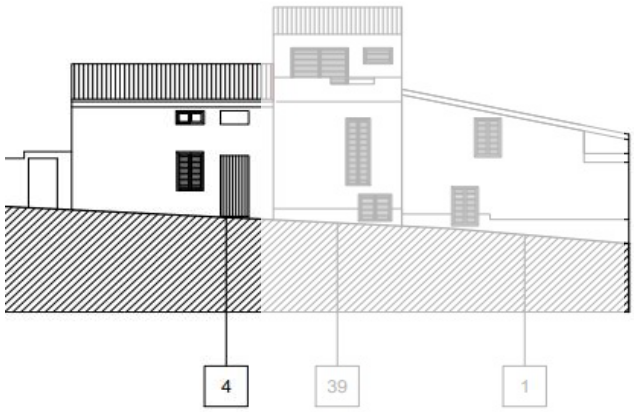
Sottozona	A1	**Foglio**	20
Isolato	54	**Mappale**	125
Unità edilizia	4		
Indirizzo	Via Amsicora

Edificioresidenziale a due piani, si trova in mediocre stato di conservazione.Oltre gli interventi sempre ammessi è possibile un'intervento di ristrutturazione o riqualificazione edilizia con incremento di cubatura in adeguamento all'indice fondiario dell'isolato. Si prevede inoltre la rimozione di impianti a vista in facciata, la rimozione di infissi in materiale incongruo con infissi in legno e il ripristino di intonaci e coloriture esterne.

STRUTTURA E FINITURE	STATO
Struttura portante	
muratura portante	Buono
Tipo copertura	
A una falda inclinata	Buono
Rivestimento esterno	
intonaco	Mediocre
Infissi	
pvc	Mediocre
Particolare elementi architettonici	
no

PRESCRIZIONI COSTRUTTIVE ARCHITETTONICHE				
ELEMENTI INCONGRUI		**INTERVENTI CONSENTITI**		
aperture				
persiane in alluminio	**X**	sostituzione con persiane/portelloni in legno	**X**	
infissi metallici		sostituzione con infissi in legno		
tapparelle in plastica		sostituzione con persiane/portelloni in legno		
dimensioni improprie		ridisegno forma e dimensione delle aperture		
cornici		sostituzione con materiale congruo		
soglie		sostituzione con materiale congruo		
elementi di facciata				
inferriate con materiale e disegno incongruo		sostituzione con materiale congruo		
balaustre con materiale e disegno incongruo		sostituzione con materiale congruo		
ringhiere con materiale e disegno incongruo		sostituzione con materiale congruo		
intonaci incongrui (plastico, ecc)		sostituzione con materiale congruo		
rivestimento basamento		sostituzione con intonaco o pietra locale		
coperture con materiali incongrui		sostituzione con materiale congruo

gronde e pluviali		sostituzione con materiale congruo		
impianti tecnologici a vista				
unità di condizinamento		eliminazione		
canalizzazioni, cavi	**X**	eliminazione	**X**	
superfetazioni atipiche		eliminazione

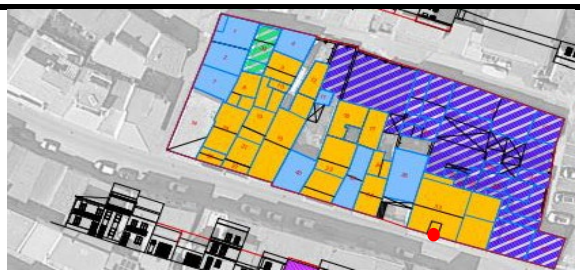
Sottozona	A1	**Foglio**	20
Isolato	54	**Mappale**	1033
Unità edilizia	36		
Indirizzo	Via Roma

Edificio residenziale a tre piani, a filo strada, in buono stato di conservazione.Oltre gli interventi sempre ammessi è possibile un'intervento di ristrutturazione o riqualificazione edilizia senza incremento di cubatura. Si prevede la rimozione di cavi a vista, la sostituzione di persiane in plastica con basculanti o portelloni in legno e il ripristino della tinteggiatura.

gronde e pluviali		sostituzione con materiale congruo		
impianti tecnologici a vista				
unità di condizinamento		eliminazione		
canalizzazioni, cavi	**X**	eliminazione	**X**	
superfetazioni atipiche		eliminazione

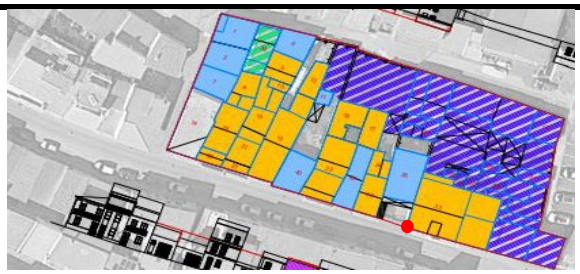
Sottozona	A1	**Foglio**	20
Isolato	54	**Mappale**	1033
Unità edilizia	33		
Indirizzo	Via Roma

Edificio destinato a garage, magazzino o cantina al piano terra e residenziale al piano superiore. Oltre gli interventi sempre ammessi è possibile un'intervento di ristrutturazione o riqualificazione edilizia senza incremento di cubatura. Si prevede la rimozione di cavi a vista, la sostituzione di infissi in materiale incongruo con infissi in legno.

gronde e pluviali		sostituzione con materiale congruo		
impianti tecnologici a vista				
unità di condizinamento		eliminazione		
canalizzazioni, cavi	**X**	eliminazione	**X**	
superfetazioni atipiche		eliminazione

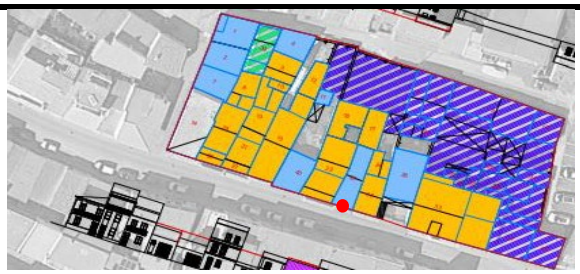
Sottozona	A1	**Foglio**	20
Isolato	54	**Mappale**	118
Unità edilizia	35		
Indirizzo	Via Roma

Edificio residenziale a due piani, si trova in buono stato di conservazione. Oltre gli interventi sempre ammessi è possibile un'intervento di ristrutturazione o riqualificazione edilizia senza incremento di cubatura. Si prevede la sostituzione di tapparell in plastica con basculanti o portelloni in legno e il ripristino della tinteggiatura.

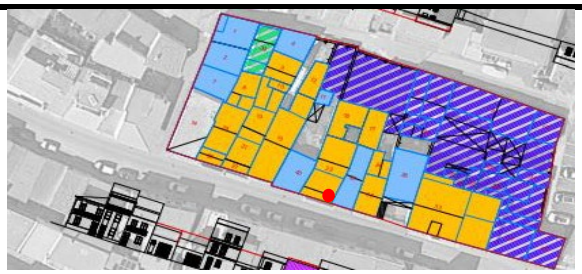
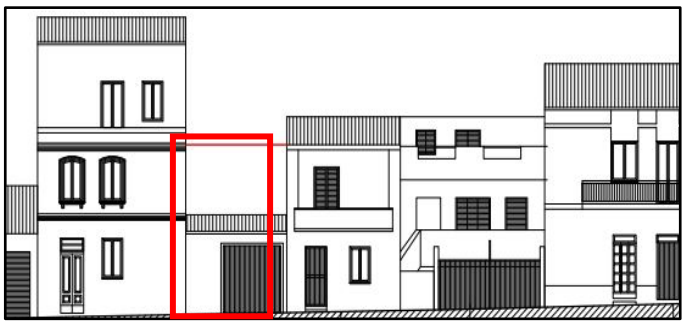
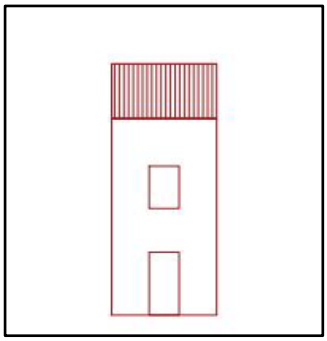
Sottozona	A1	**Foglio**	20
Isolato	54	**Mappale**	121
Unità edilizia	23		
Indirizzo	Via Roma

Edificio destinato a garage, magazzino o cantina, si trova in buono stato di conservazione. Oltre gli interventi sempre ammessi è possibile un'intervento di ristrutturazione o riqualificazione edilizia con incremento di cubatura in adeguamento all'indice fondiario dell'isolato . Si prevede la sostituzione di infissi in materiale incongruo con infissi in legno.

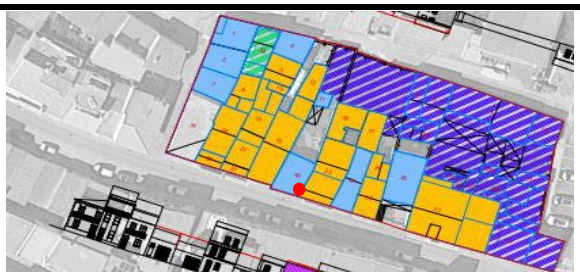
Sottozona	A1	**Foglio**	20
Isolato	54	**Mappale**	123
Unità edilizia	22		
Indirizzo	Via Roma

Edificioresidenziale a due piani, si trova in mediocre stato di conservazione. Oltre gli interventi sempre ammessi è possibile un'intervento di ristrutturazione o riqualificazione edilizia senza incremento di cubatura . Si prevede la sostituzione delle tapparelle in plastica con basculanti o portelloni in lengo, la rimozione di impianti a vista e il ripristino di tinteggiatura e intonaci esterni.

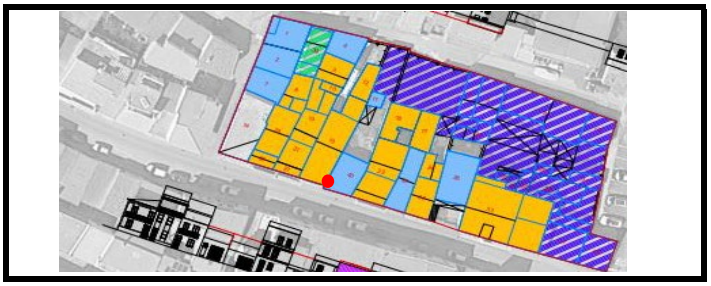
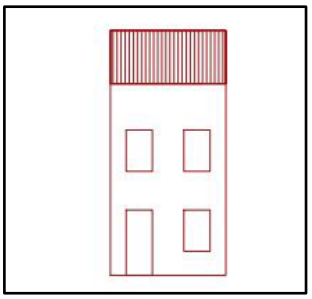
Sottozona	A1	**Foglio**	20
Isolato	54	**Mappale**	123
Unità edilizia	15		
Indirizzo	Via Roma

Edifico in fase di costruzione. Oltre gli interventi sempre ammessi è possibile un'intervento di ristrutturazione o riqualificazione edilizia con incremento di di cubatura in adeguamento all'indice fondiario dell'isolato.

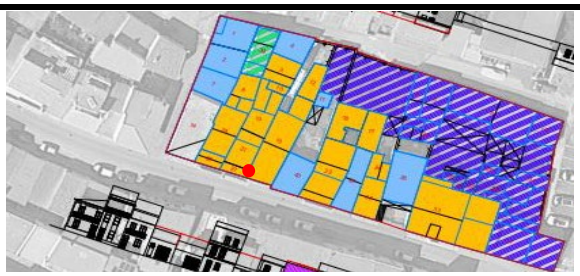
Sottozona	A1	**Foglio**	20
Isolato	54	**Mappale**	124
Unità edilizia	27		
Indirizzo	Via Roma

Edifico residenziale, a due piani, si trova in buono stato di conservazione. Oltre gli interventi sempre ammessi è possibile un'intervento di ristrutturazione o riqualificazione edilizia senza incremento di cubatura.Si prevede alla sostituzione delle tapparelle in plastica con portelloni o basculanti in legno.

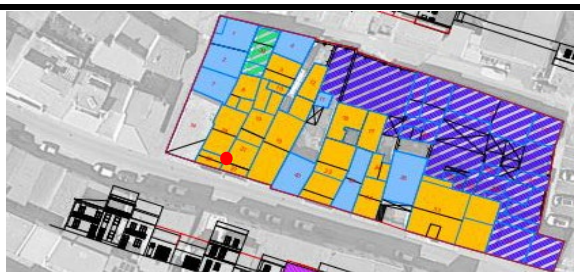
Sottozona	A1	**Foglio**	20
Isolato	54	**Mappale**	126
Unità edilizia	25		
Indirizzo	Via Roma

Edifico residenziale, a due piani, si trova in buono stato di conservazione. Oltre gli interventi sempre ammessi è possibile un'intervento di ristrutturazione o riqualificazione edilizia senza incremento di cubatura.Si prevede alla sostituzione delle tapparelle in plastica con portelloni o basculanti in legno, la rimozione di impianti a vista e sostituzione di coloritura in prospetto.

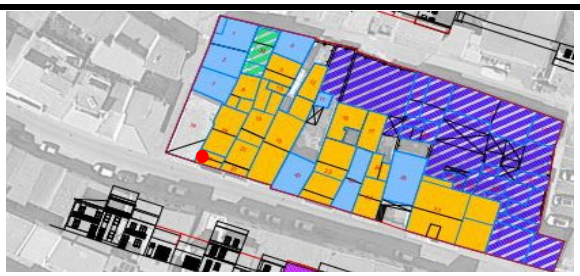
Sottozona	A1	**Foglio**	20
Isolato	54	**Mappale**	127
Unità edilizia	14		
Indirizzo	Via Roma

Edifico residenziale, a due piani, si trova in buono stato di conservazione. Oltre gli interventi sempre ammessi è possibile un'intervento di ristrutturazione o riqualificazione edilizia senza incremento di cubatura.Si prevede alla sostituzione di infissi in materiale incongruo con infissi in legno e il ripristino di coloritura in facciata.
