COMUNE DI PLOAGHE

Piano particolareggiato del centro di antica e prima formazione di Ploaghe

Schede di progetto delle unità edilizie

Schede unità edilizie negli isolati di tipo A - Isolato 58

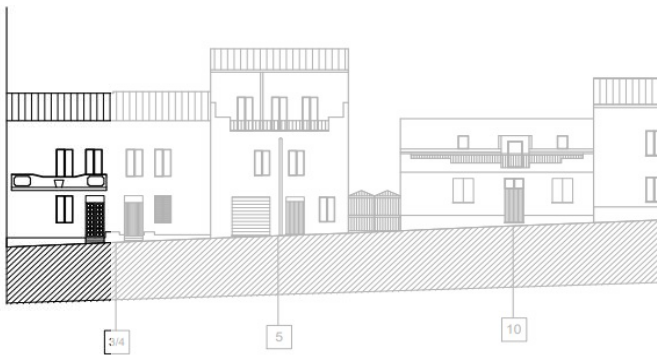
Sottozona	A2	**Foglio**	21
Isolato	58	**Mappale**	65
Unità edilizia	3		
Indirizzo	Via Camboni

Edifico residenziale, a due piani, si trova in buono stato di conservazione. Oltre gli interventi sempre ammessi è possibile un'intervento di ristrutturazione o riqualificazione edilizia senza incremento di cubatura.Si prevede alla sostituzionedi tapparelle in palstica con basculanti o portelloni in legno. Si prevede inoltre al ripristino di tinteggiatura esterna.

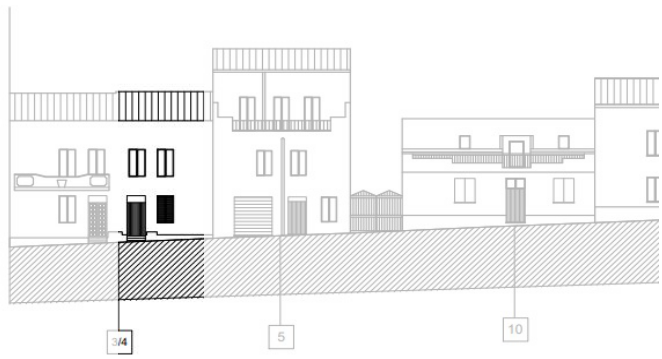
Sottozona	A2	**Foglio**	21
Isolato	58	**Mappale**	66
Unità edilizia	4		
Indirizzo	Via Camboni

Edifico residenziale, a due piani, si trova in buono stato di conservazione. Oltre gli interventi sempre ammessi è possibile un'intervento di ristrutturazione o riqualificazione edilizia senza incremento di cubatura.Si prevede alla sostituzionedi tapparelle in palstica con basculanti o portelloni in legno. Si prevede inoltre al ripristino di tinteggiatura esterna.

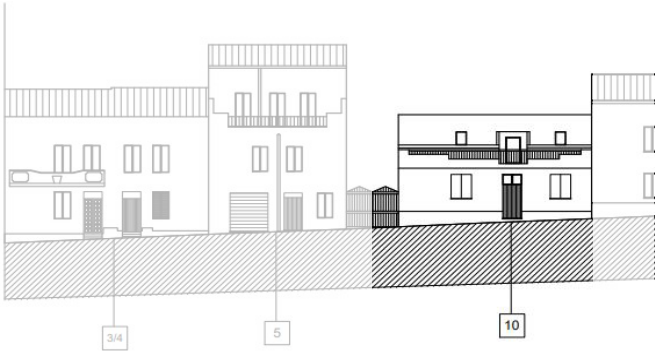
Sottozona	A2	**Foglio**	21
Isolato	58	**Mappale**	850
Unità edilizia	10		
Indirizzo	Via Camboni

Edifico residenziale a due piani, si trova in buono stato di conservazione. Oltre gli interventi sempre ammessi è possibile un'intervento di ristrutturazione o riqualificazione edilizia senza incremento di cubatura.Si prevede alla rimozione di impianti a vista in facciata.

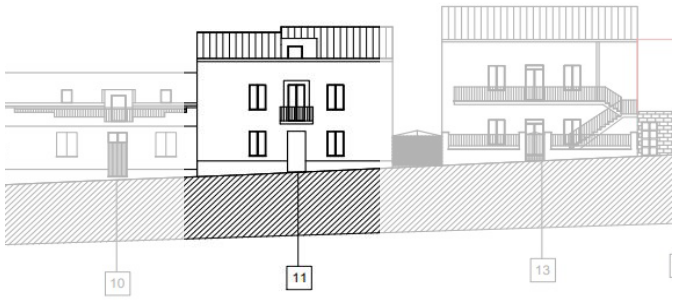
Sottozona	A2	**Foglio**	21
Isolato	58	**Mappale**	1154
Unità edilizia	11		
Indirizzo	Via Camboni

Edifico residenziale a due piani, si trova in buono stato di conservazione. Oltre gli interventi sempre ammessi è possibile un'intervento di ristrutturazione o riqualificazione edilizia senza incremento di cubatura.Si prevede alla rimozione di impianti a vista in facciata, la sostituzione di tapparelle in plastica con baculanti o portelloni in legno.

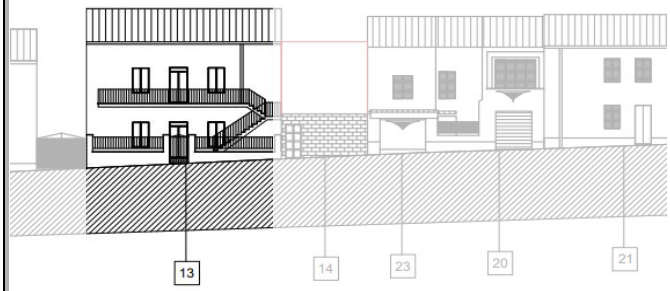
Sottozona	A2	**Foglio**	21
Isolato	58	**Mappale**	1053
Unità edilizia	13		
Indirizzo	Via Camboni

Edifico residenziale a due piani, si trova in mediocre stato di conservazione. Oltre gli interventi sempre ammessi è possibile un'intervento di ristrutturazione o riqualificazione edilizia senza incremento di cubatura.Si prevede alla rimozione di impianti a vista in facciata, la sostituzione di tapparelle in plastica con baculanti o portelloni in legno.

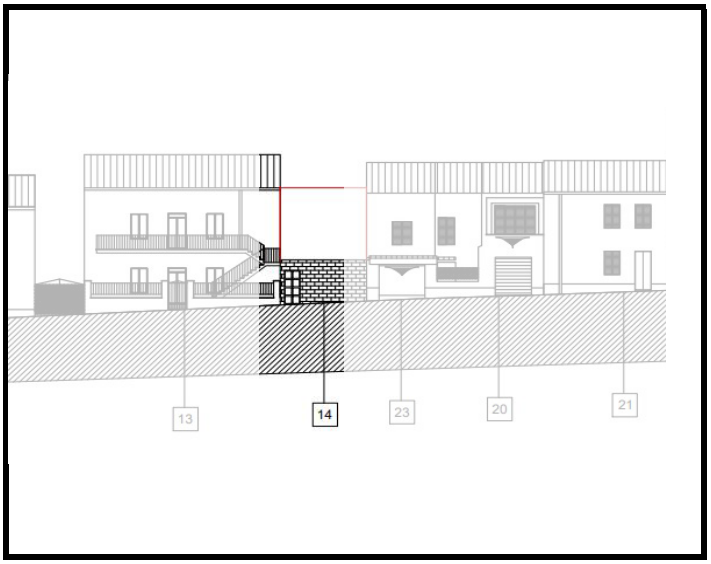
Sottozona	A2	**Foglio**	21
Isolato	58	**Mappale**	71
Unità edilizia	14		
Indirizzo	Via Camboni

Edifico destinato a garage, magazzino o cantina non in uso. Edificio fatiscente. Oltre gli interventi sempre ammessi è possibile un'intervento di ristrutturazione o riqualificazione edilizia senza incremento di cubatura.Si prevede alla rimozione di infissi in materiale incongruo con infissi in materiale in legno, alla realizzazione di intonaci e coloriture esterne e alla realizzazione di copertura tradizionale in tegole

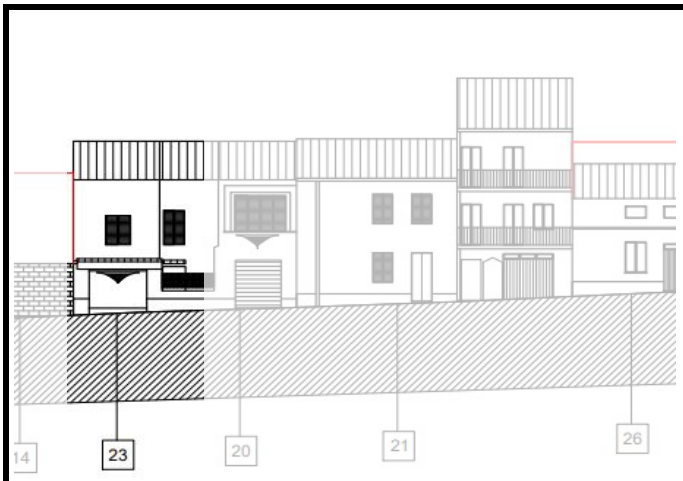
Sottozona	A2	**Foglio**	21
Isolato	58	**Mappale**	72
Unità edilizia	23		
Indirizzo	Via Camboni

Edifico destinato a garage, magazzino o cantina , si trova in mediocre stato di conservazione. Oltre gli interventi sempre ammessi è possibile un'intervento di ristrutturazione o riqualificazione edilizia senza incremento di cubatura.Si prevede alla rimozione di infissi in materiale incongruo con infissi in materiale in legno e sostituzione di coloritura in prospetto.

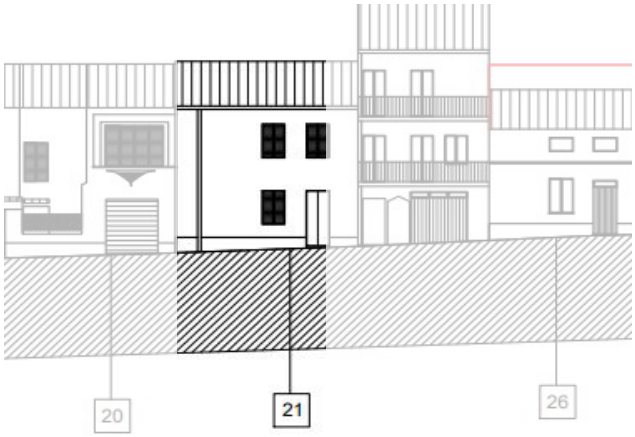
Sottozona	A2	**Foglio**	21
Isolato	58	**Mappale**	75
Unità edilizia	21		
Indirizzo	Via Camboni

Edifico residenziale, si trova in mediocre stato di conservazione. Oltre gli interventi sempre ammessi è possibile un'intervento di ristrutturazione o riqualificazione edilizia senza incremento di cubatura.Si prevede alla rimozione di infissi in materiale incongruo con infissi in materiale in legno e ripristino di coloritura in facciata.

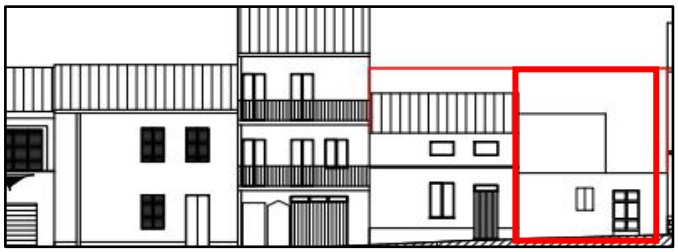
Edifico destinato a garage, magazzino o cantina, ad un piano, si trova in buono stato di conservazione. Oltre gli interventi sempre ammessi è possibile un'intervento di ristrutturazione o riqualificazione edilizia con incremento di cubatura in adeguamento all'indice fondiario dell'isolato .Si prevede alla rimozione degli impianti a vista e alla sostituzione di infissi in materiale incongruo con infissi in legno.

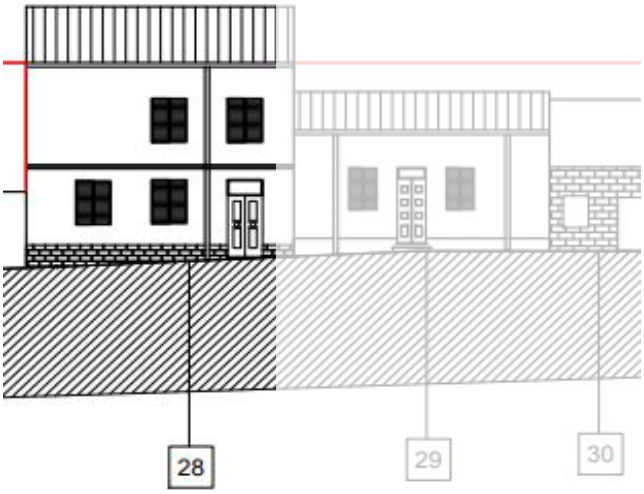
Sottozona	A2	**Foglio**	21
Isolato	58	**Mappale**	78
Unità edilizia	28		
Indirizzo	Via Camboni

Edifico residenziale, a due piani, si trova in buono stato di conservazione. Oltre gli interventi sempre ammessi è possibile un'intervento di ristrutturazione o riqualificazione edilizia senza incremento di cubatura.Si prevede alla rimozione degli impianti a vista e al ripristino di coloritura in prospetto.

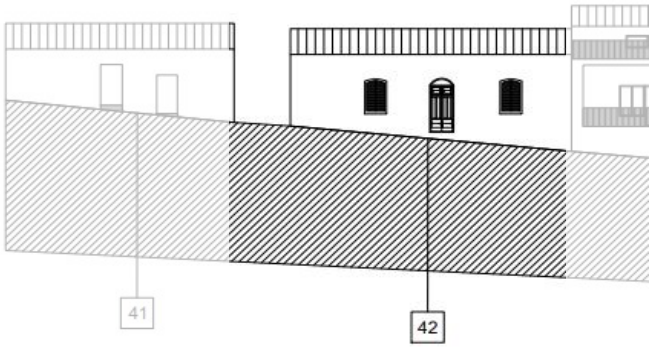
Sottozona	A2	**Foglio**	21
Isolato	58	**Mappale**	1322
Unità edilizia	42		
Indirizzo	Via Brigata Sassari

Edifico residenziale, ad un piano, si trova in buono stato di conservazione. Oltre gli interventi sempre ammessi è possibile un'intervento di ristrutturazione o riqualificazione edilizia senza incremento di cubatura. Si prevede alla rimozione di impiantia vista in facciata e il ripristino della tinteggiatura.

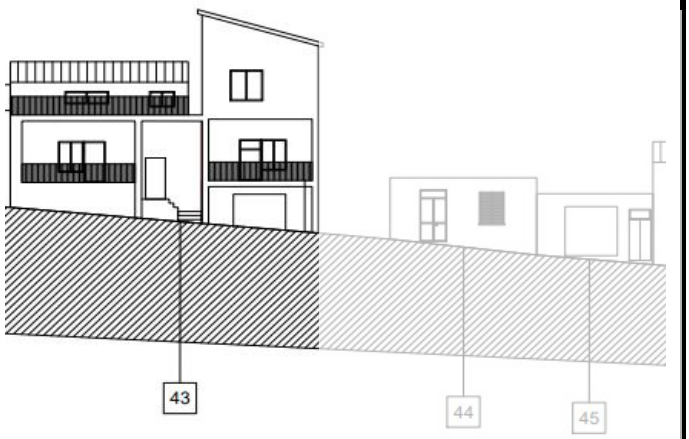
Sottozona	A2	**Foglio**	21
Isolato	58	**Mappale**	1372
Unità edilizia	43		
Indirizzo	Via Brigata Sassari

Edifico residenziale, a tre piani, si trova in buono stato di conservazione. Oltre gli interventi sempre ammessi è possibile un'intervento di ristrutturazione o riqualificazione edilizia senza incremento di cubatura. Si prevede alla rimozione di infissi in materiale incongruo sostituiti con infissi in legno, la rimozione di tapparelle in plastica sostituite con basculanti o portelloni in legno e il ripristino di ringhiere e coloritura in facciata.

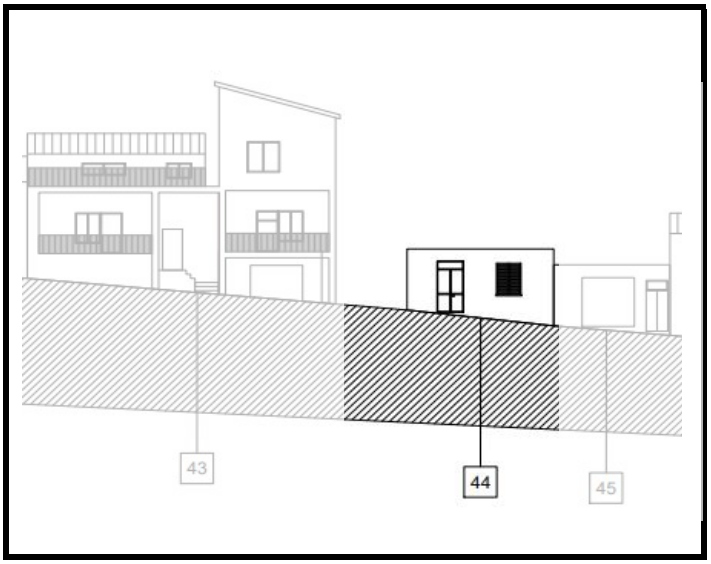
Sottozona	A2	**Foglio**	21
Isolato	58	**Mappale**	62
Unità edilizia	44		
Indirizzo	Via Brigata Sassari

Edifico residenziale, ad un piano, si trova in mediocre stato di conservazione. Oltre gli interventi sempre ammessi è possibile un'intervento di ristrutturazione o riqualificazione edilizia senza incremento di cubatura. Si prevede alla rimozione di infissi in materiale incongruo sostituiti con infissi in legno, la rimozione di impianti a vista in facciata e il ripristino di coloritura in facciata.

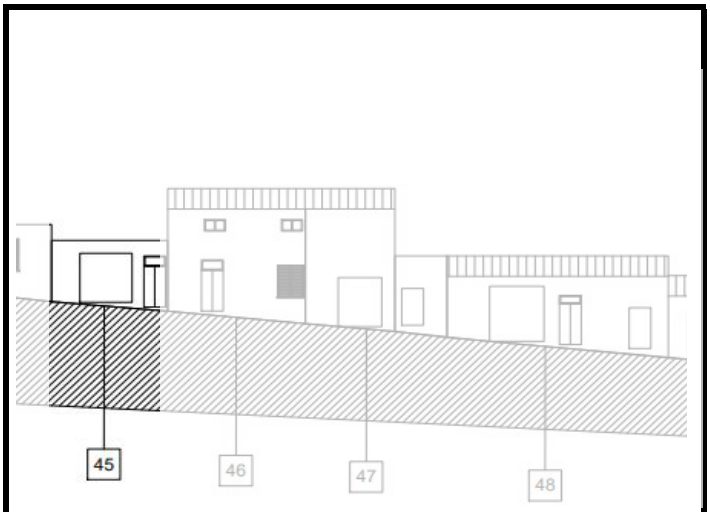
Sottozona	A2	**Foglio**	21
Isolato	58	**Mappale**	62
Unità edilizia	45		
Indirizzo	Via Brigata Sassari

Edifico destinato a garage magazzino o cantina ad un piano, si trova in mediocre stato di conservazione. Oltre gli interventi sempre ammessi è possibile un'intervento di ristrutturazione o riqualificazione edilizia senza incremento di cubatura. Si prevede alla rimozione di infissi in materiale incongruo sostituiti con infissi in legno, la rimozione di impianti a vista in facciata e il ripristino di coloritura in facciata.

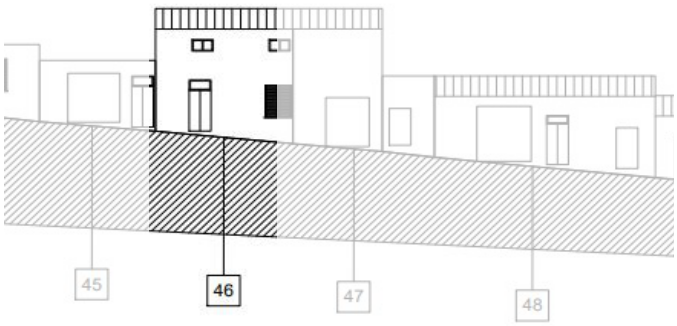
Sottozona	A2	**Foglio**	21
Isolato	58	**Mappale**	59
Unità edilizia	46		
Indirizzo	Via Brigata Sassari

Edifico destinato a garage magazzino o cantina non in uso, a due piani. Edificio fatiscente. Oltre gli interventi sempre ammessi è possibile un'intervento di ristrutturazione o riqualificazione edilizia senza incremento di cubatura. Si prevede al ripristino dell'intero edificio con sostituzione degli infissi in legno, intonaci, coloriture esterne e della copertura tradizionale in tegole.

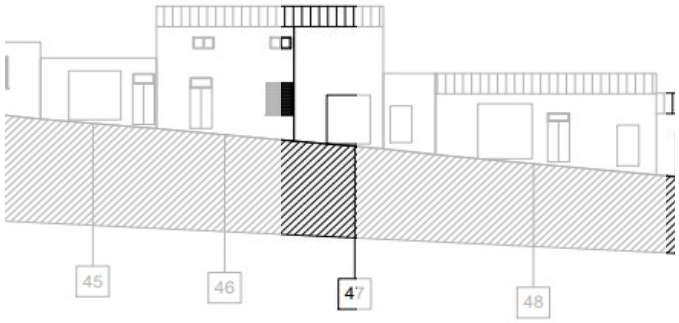
Sottozona	A2	**Foglio**	21
Isolato	58	**Mappale**	849
Unità edilizia	47		
Indirizzo	Via Brigata Sassari

Edifico destinato a garage magazzino o cantina ad un piano. Edificio fatiscente. Oltre gli interventi sempre ammessi è possibile un'intervento di ristrutturazione o riqualificazione edilizia senza incremento di cubatura. Si prevede al ripristino di intonaci, coloriture esterne e della copertura tradizionale in tegole.Si prevede inoltre la rimozione di impianti a vista e la sostituzione di infissi metallici con infissi in legno.

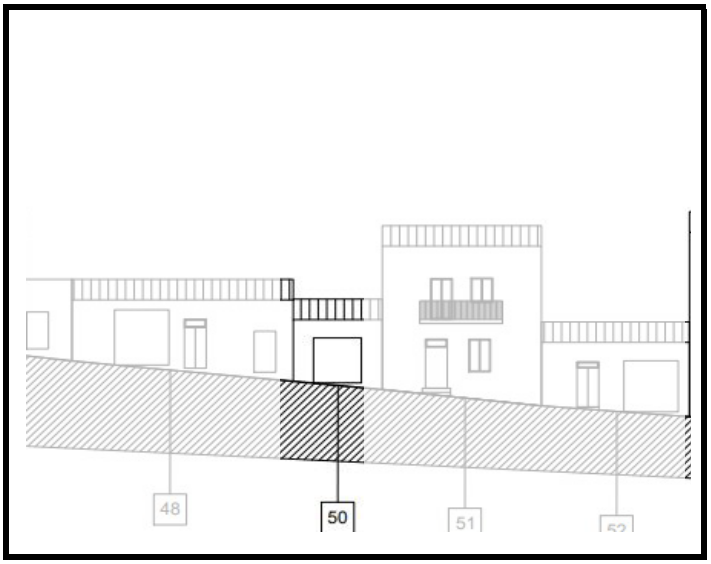
Sottozona	A2	**Foglio**	21
Isolato	58	**Mappale**	57
Unità edilizia	50		
Indirizzo	Via Brigata Sassari

Edifico destinato a garage magazzino o cantina ad un piano. Edificio fatiscente. Oltre gli interventi sempre ammessi è possibile un'intervento di ristrutturazione o riqualificazione edilizia senza incremento di cubatura. Si prevede al ripristino di intonaci, coloriture esterne e della copertura tradizionale in tegole. Si prevede l'eliminazione della copertura in materiale incongruo, sostituita con copertura tradizionale in tegole Si prevede inoltre la rimozione di impianti a vista e la sostituzione di infissi metallici con infissi in legno.

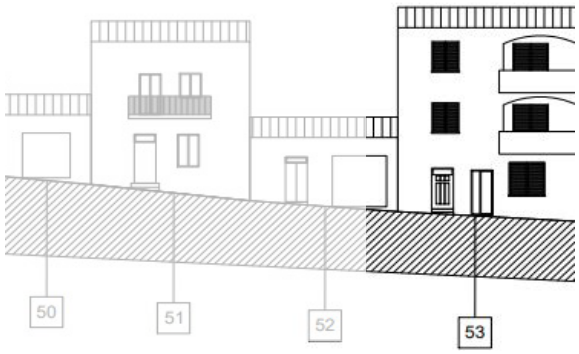
Sottozona	A2	**Foglio**	21
Isolato	58	**Mappale**	1121
Unità edilizia	53		
Indirizzo	Via Brigata Sassari

Edifico residenziale a due piani, si trovain buono stato di conservazione. Oltre gli interventi sempre ammessi è possibile un'intervento di ristrutturazione o riqualificazione edilizia senza incremento di cubatura. Si prevede alla rimozione di impianti a vista in facciata.

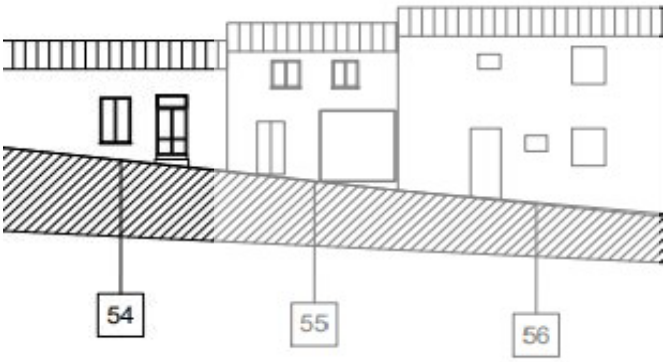
Sottozona	A2	**Foglio**	21
Isolato	58	**Mappale**	54
Unità edilizia	54		
Indirizzo	Via Brigata Sassari

Edifico residenziale ad un piano, si trovain buono stato di conservazione. Oltre gli interventi sempre ammessi è possibile un'intervento di ristrutturazione o riqualificazione edilizia senza incremento di cubatura. Si prevede alla rimozione di impianti a vista in facciata, sostituzione di persiane in allumionio con persiane in legno e sostituzione di infissi in materiale incongruo con inifissi in legno. Si prevede inoltre al ripristino della tinteggiatura.

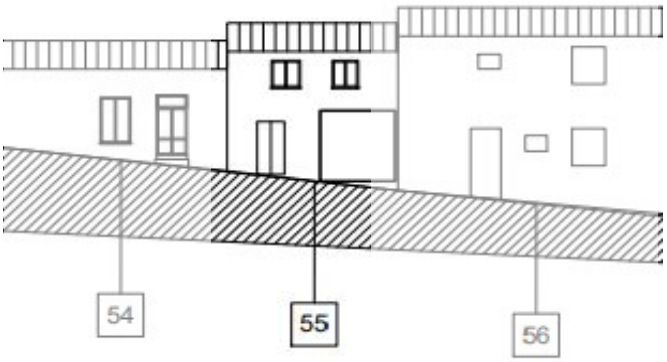
Sottozona	A2	**Foglio**	21
Isolato	58	**Mappale**	53
Unità edilizia	54		
Indirizzo	Via Brigata Sassari

Edifico destinato a garage magazzino o cantina al pianto terra e residenziale al piano superiore. Edificio a due piani, si trova in mediocre stato di conservazione. Oltre gli interventi sempre ammessi è possibile un'intervento di ristrutturazione o riqualificazione edilizia senza incremento di cubatura. Si prevede alla rimozione di impianti a vista in facciata, sostituzione di infissi in materiale incongruo con infissi in legno e il ripristino di coloritura in facciata.

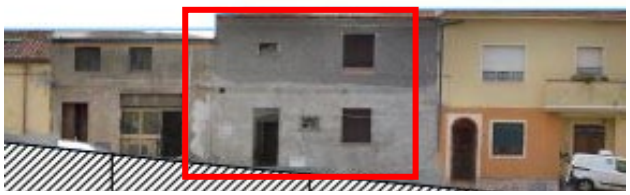
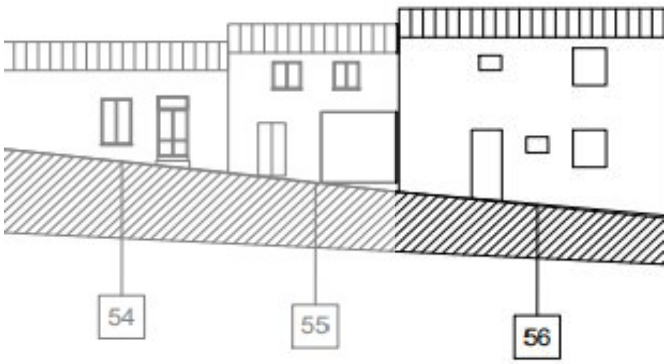
Sottozona	A2	**Foglio**	21
Isolato	58	**Mappale**	52
Unità edilizia	56		
Indirizzo	Via Brigata Sassari

Edifico destinato a garage magazzino o cantina al pianto terra e residenziale al piano superiore. Edificio a due piani, si trova in mediocre stato di conservazione. Oltre gli interventi sempre ammessi è possibile un'intervento di ristrutturazione o riqualificazione edilizia senza incremento di cubatura. Si prevede alla rimozione di impianti a vista in facciata,alla realizzazione di infissi in legno e il ripristino di coloritura in facciata.

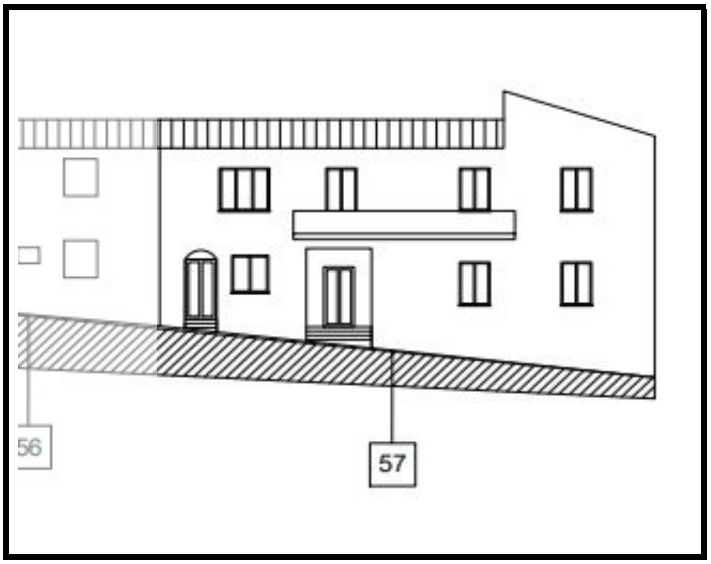
Sottozona	A2	**Foglio**	21
Isolato	58	**Mappale**	49
Unità edilizia	57		
Indirizzo	Via Brigata Sassari

Edifico residenziale a due piani, si trovain buono stato di conservazione. Oltre gli interventi sempre ammessi è possibile un'intervento di ristrutturazione o riqualificazione edilizia senza incremento di cubatura. Si prevede alla rimozione di impianti a vista in facciata, rirpristino della coloritura e la rimozione di tapparelle in plastica sosttuite con basculanti o portelloni in legno.
