COMUNE DI PLOAGHE

Piano particolareggiato del centro di antica e prima formazione di Ploaghe

D1

Schede unità edilizie negli isolati di tipo A - Isolato 59

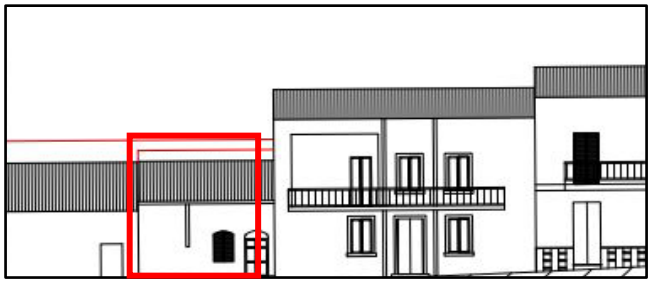
Sottozona	A2	**Foglio**	21
Isolato	59	**Mappale**	208
Unità edilizia	1		
Indirizzo	Via Iosto

Edificio destinato a garage, magazzino o cantina non in uso. Edificio ad un piano, fatiscente. Oltre gli interventi sempre ammessi è possibile un'intervento di ristrutturazione o riqualificazione edilizia senza incremento di cubatura. Si prevede la sostituizione della copertura trdizionale in tegole e il ripristino del rivestimento esterno e degli infissi in legno.

STATO DI CONSERVAZIONE COMPLESSIVO	
Fatiscente	X
Mediocre	
Buono	
Nuovo

STRUTTURA E FINITURE	STATO
Struttura portante	
muratura portante	Mediocre
Tipo copertura	
A una falda inclinata	Fatiscente
Rivestimento esterno	
pietra	Fatiscente
Infissi	
legno	Fatiscente
Particolare elementi architettonici	
no

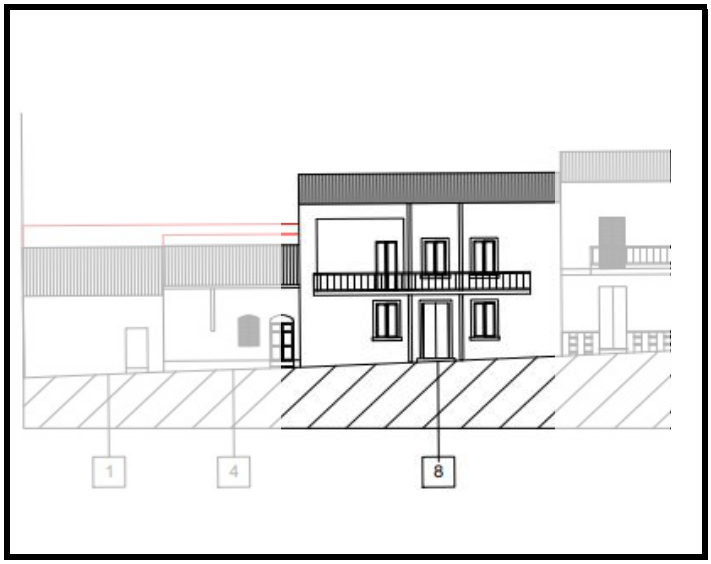
Sottozona	A2	**Foglio**	21
Isolato	59	**Mappale**	205/211
Unità edilizia	8		
Indirizzo	Via Iosto

Edificio residenziale, a due piani, si trova in buono stato di conservazione. Oltre gli interventi sempre ammessi è possibile un'intervento di ristrutturazione o riqualificazione edilizia senza incremento di cubatura. Si prevede la rimozione di cavi a vista in facciata e sostituzione di tapparelle in plastica con persiane o portelloni in legno

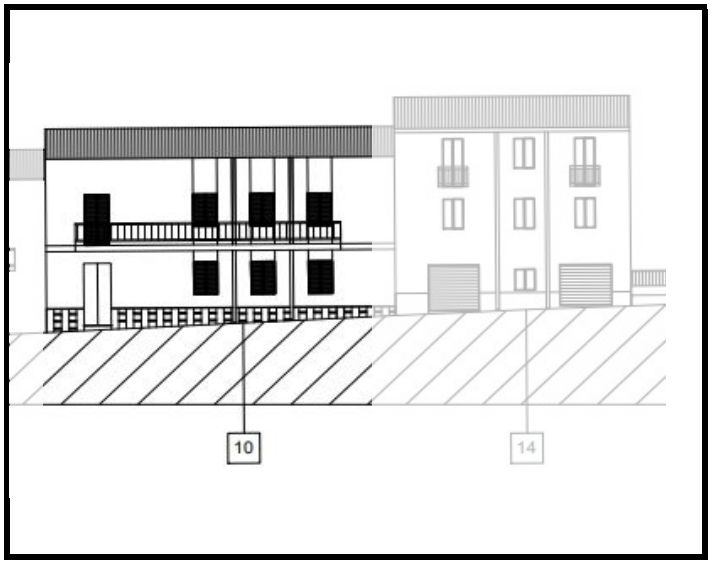
Sottozona	A2	**Foglio**	21
Isolato	59	**Mappale**	211
Unità edilizia	10		
Indirizzo	Via Iosto

Edificio residenziale, a due piani, si trova in buono stato di conservazione. Oltre gli interventi sempre ammessi è possibile un'intervento di ristrutturazione o riqualificazione edilizia senza incremento di cubatura. Si prevede la sostituzione di coloritura in facciata, rimozione di cavi a vista in facciata e sostituzione di tapparelle in plastica con persiane o portelloni in legno

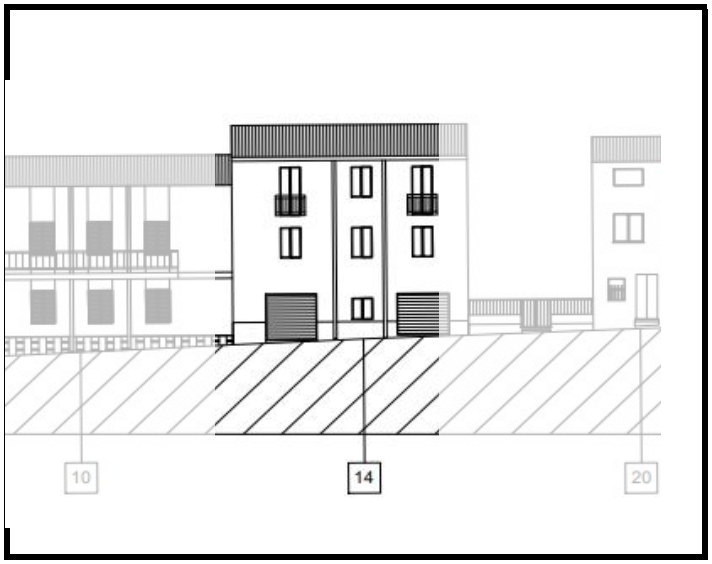
Sottozona	A2	**Foglio**	21
Isolato	59	**Mappale**	1510
Unità edilizia	14		
Indirizzo	Via Iosto

Edificio resideziale, a due piani, si trova in buono stato di conservazione. Oltre gli interventi sempre ammessi è possibile un'intervento di ristrutturazione o riqualificazione edilizia senza incremento di cubatura. Si prevede la sostituzione di infissi metallici con infissi in lengo,la rimozione di cavi a vista in facciata e sostituzione di tapparelle in plastica con persiane o portelloni in legno

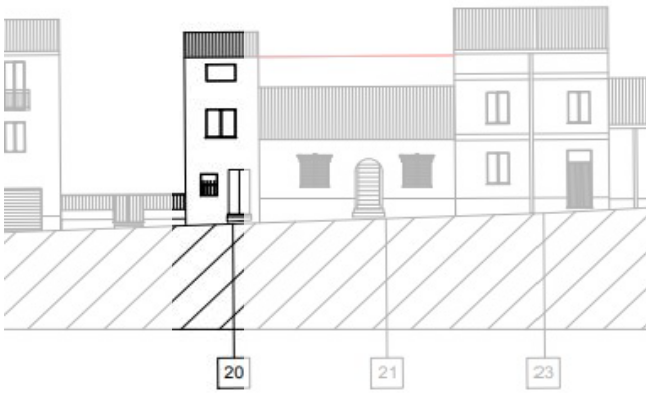
Sottozona	A2	**Foglio**	21
Isolato	59	**Mappale**	212
Unità edilizia	20		
Indirizzo	Via Iosto

Edificio resideziale, a tre piani, si trova in buono stato di conservazione. Oltre gli interventi sempre ammessi è possibile un'intervento di ristrutturazione o riqualificazione edilizia senza incremento di cubatura. Si prevede la rimozione di cavi a vista in facciata e sostituzione di tapparelle in plastica con persiane o portelloni in legno

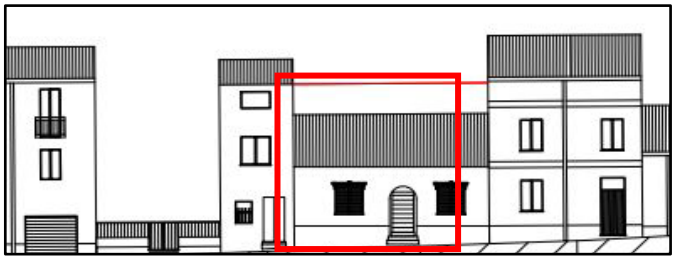
Sottozona	A2	**Foglio**	21
Isolato	59	**Mappale**	214
Unità edilizia	21		
Indirizzo	Via Iosto

Edificio resideziale ad un piano, si trova in buono stato di conservazione. Oltre gli interventi sempre ammessi è possibile un'intervento di ristrutturazione o riqualificazione edilizia con incremento di cubatura in adeguamento all'indice fondiario dell'isolato. Edificio che ha mantenuto i caratteri tipici originari.

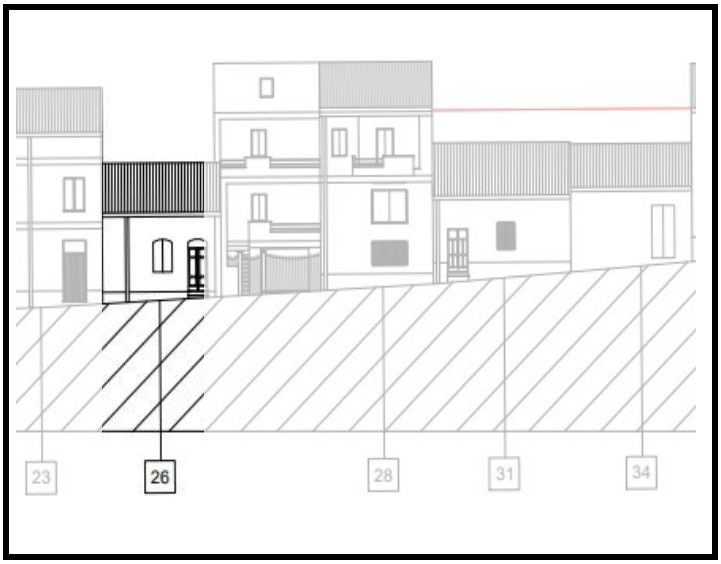
Sottozona	A2	**Foglio**	21
Isolato	59	**Mappale**	217
Unità edilizia	26		
Indirizzo	Via Iosto

Edificio resideziale ad un piano, si trova in buono stato di conservazione. Edificio che ha mantenuto caratteri tipici originari.Oltre gli interventi sempre ammessi è possibile un'intervento di ristrutturazione o riqualificazione edilizia senza incremento di cubatura. Si prevede il ripristino di tinteggiatura asterna e riprostino di infissi in legno. Si prevede inoltre la rimozione di cavi a vista in facciata.

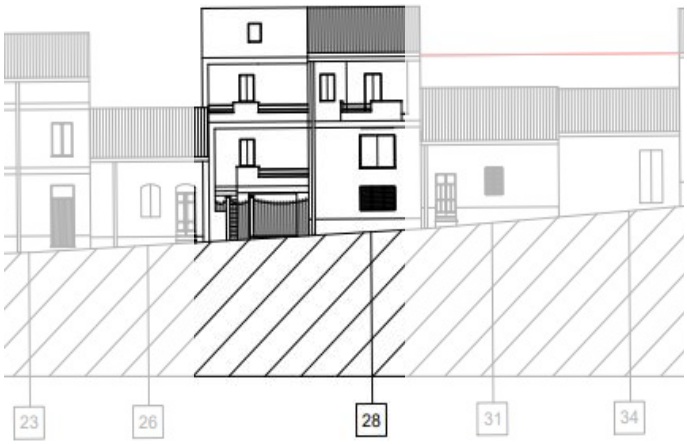
Sottozona	A2	**Foglio**	21
Isolato	59	**Mappale**	218
Unità edilizia	28		
Indirizzo	Via Iosto

Edificio resideziale a tre piani, si trova in buono stato di conservazione. Oltre gli interventi sempre ammessi è possibile un'intervento di ristrutturazione o riqualificazione edilizia senza incremento di cubatura. Si prevede il ripristino di tinteggiatura in prospetto e la sostituzione di tapparelle in plastica con persiane o portelloni in legno.

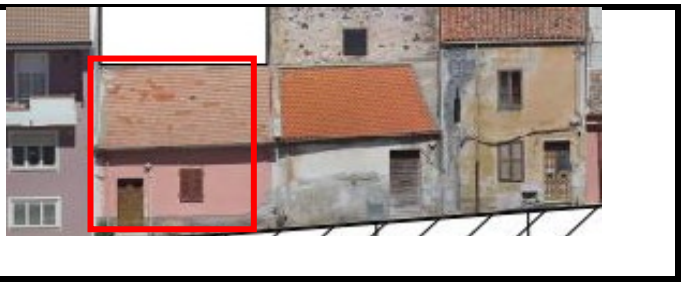
Sottozona	A2	**Foglio**	21
Isolato	59	**Mappale**	219
Unità edilizia	31		
Indirizzo	Via Iosto

Edificio resideziale ad un piano, si trova in buono stato di conservazione.Oltre gli interventi sempre ammessi è possibile un'intervento di ristrutturazione o riqualificazione edilizia con incremento di cubatura in adeguamento all'indice fondiario dell'isolato. Si prevede il ripristino di tinteggiatura in prospetto e ripristino di infissi in legno. Si prevede inoltre la rimozione di cavi a vista in facciata.

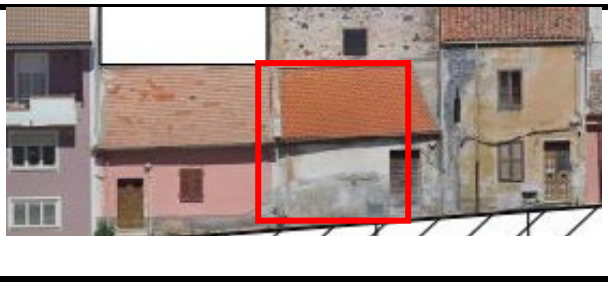
Sottozona	A2	**Foglio**	21
Isolato	59	**Mappale**	221
Unità edilizia	34		
Indirizzo	Via Iosto

Edificio destinato a garage, magazzino o cantina non in uso ad un piano, si trova in mediocre stato di conservazione. Edificio che ha mantenuto caratteri tipici originari.Oltre gli interventi sempre ammessi è possibile un'intervento di ristrutturazione o riqualificazione edilizia con incremento di cubatura in adeguamento all'indice fondiario dell'isolato. Si prevede il ripristino di tinteggiatura in prospetto e ripristino di infissi in legno. Si prevede inoltre la rimozione di cavi a vista in facciata.

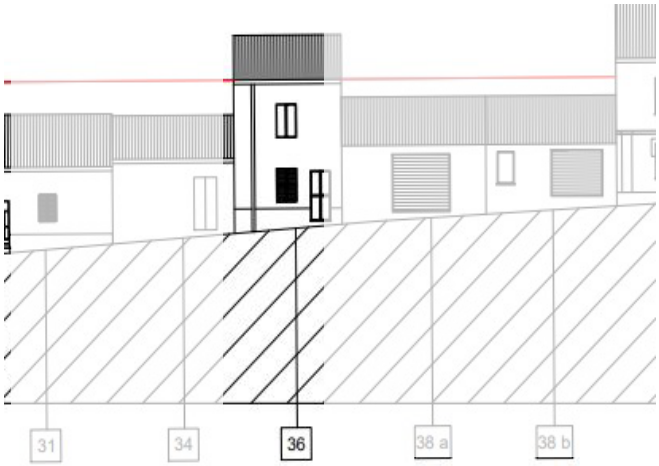
Sottozona	A2	**Foglio**	21
Isolato	59	**Mappale**	224
Unità edilizia	36		
Indirizzo	Via Iosto

Edificio residenziale a due piani, si trova in mediocre stato di conservazione.Oltre gli interventi sempre ammessi è possibile un'intervento di ristrutturazione o riqualificazione edilizia senza incremento di cubatura.Si prevede il ripristino di tinteggiatura in prospetto e ripristino di infissi in legno. Si prevede inoltre la rimozione di cavi a vista in facciata.

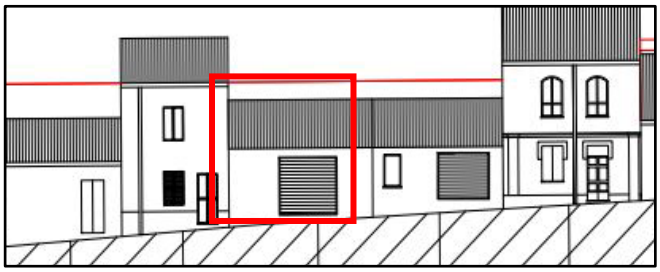
Sottozona	A2	**Foglio**	21
Isolato	59	**Mappale**	993
Unità edilizia	38a		
Indirizzo	Via Iosto

Edificio destinato a garage, magazzino o cantina ad un piano, si trova in buono stato di conservazione. Oltre gli interventi sempre ammessi è possibile un'intervento di ristrutturazione o riqualificazione edilizia con incremento di cubatura in adeguamento all'indice fondiario dell'isolato.Si prevede il ripristino di tinteggiatura in prospetto.

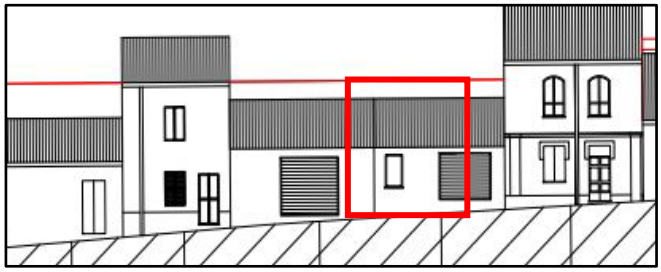
Sottozona	A2	**Foglio**	21
Isolato	59	**Mappale**	993
Unità edilizia	38b		
Indirizzo	Via Iosto

Edificio destnao a garage, magazzino o cantina ad un piano , si trova in buono stato di conservazione. Oltre gli interventi sempre ammessi è possibile un'intervento di ristrutturazione o riqualificazione edilizia con incremento di cubatura in adeguamento all'indice fondiario dell'isolato.Si prevede il ripristino di tinteggiatura in prospetto, la sostituzione di infissi in materiale incongruo con infissi in legno e rimozione di cavi a vista.

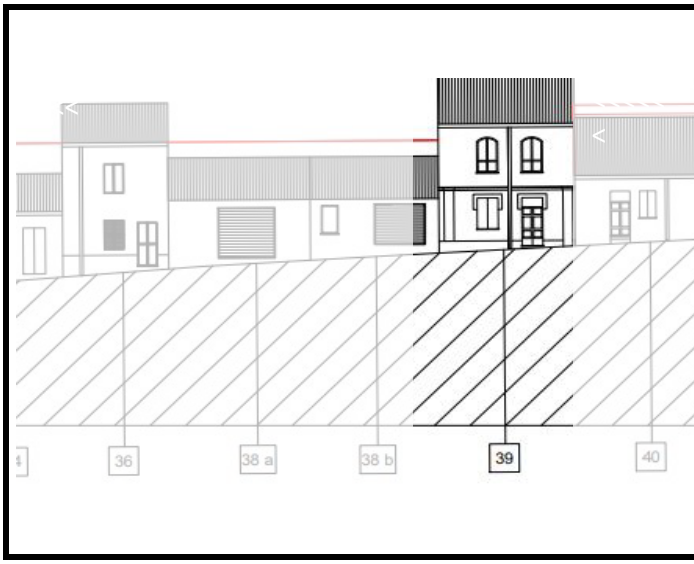
Sottozona	A2	**Foglio**	21
Isolato	59	**Mappale**	229
Unità edilizia	39		
Indirizzo	Via Iosto

Edificio residenziale a due piani, si trova in mediocre stato di conservazione. Oltre gli interventi sempre ammessi è possibile un'intervento di ristrutturazione o riqualificazione edilizia senza incremento di cubatura. Si prevede il ripristino di tinteggiatura in prospetto,ripristino di infissi in legno, ripristino della copertura e rimozione di cavi a vista in facciata.

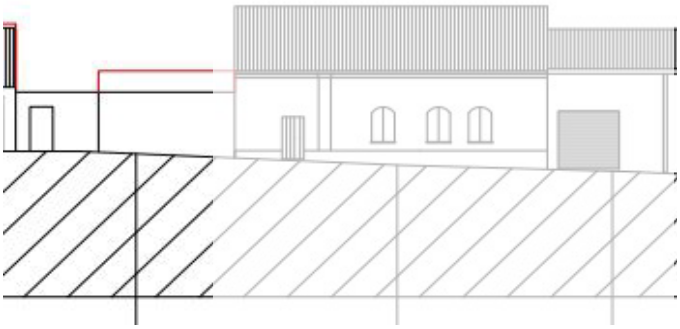
Sottozona	A2	**Foglio**	21
Isolato	59	**Mappale**	225
Unità edilizia	37		
Indirizzo	Via Luigi Camboni

Edificio destinato a garage, magazzino o cantina non in uso. Edificio ad un piano, fatiscente. Oltre gli interventi sempre ammessi è possibile un'intervento di ristrutturazione o riqualificazione edilizia senza incremento di cubatura. Si prevede la realizzazione di copertura tradizionale in tegole, realizzazione di intonaci esterni e coloriture e la realizzazione di infissi in legno. Si prevede inoltre la rimozione di cavi a vista in facciata.

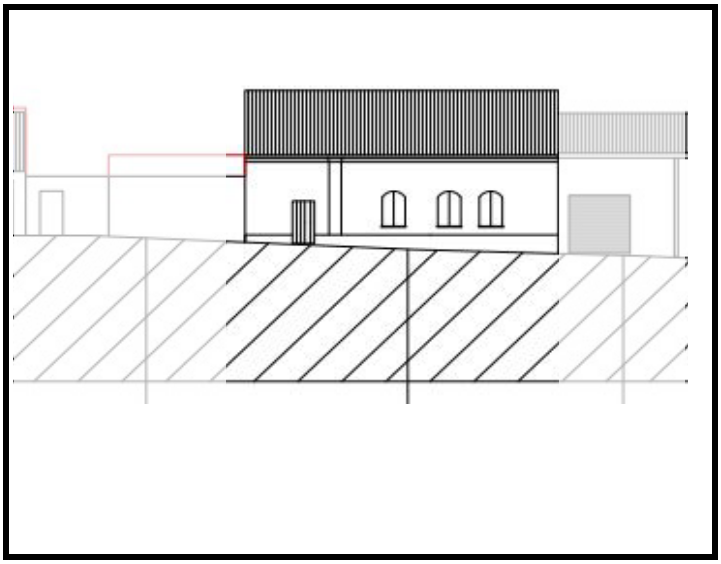
Sottozona	A2	**Foglio**	21
Isolato	59	**Mappale**	225
Unità edilizia	35		
Indirizzo	Via Luigi Camboni

Edificio residenziale ad un piano, si trova in buono stato di conservazione. Oltre gli interventi sempre ammessi è possibile un'intervento di ristrutturazione o riqualificazione edilizia senza incremento di cubatura. Si prevede la sostituzione di coloritura in facciata.

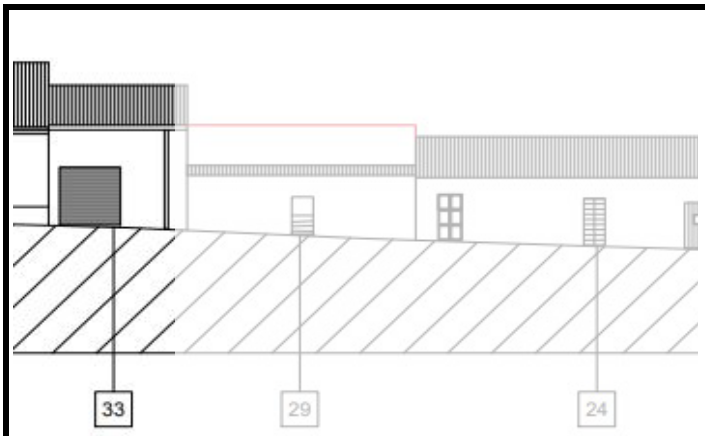
Sottozona	A2	**Foglio**	21
Isolato	59	**Mappale**	937
Unità edilizia	33		
Indirizzo	Via Luigi Camboni

Edificio destinato a garage, magazzino o cantina ad un piano, si trova in medicore stato di conservazione. Oltre gli interventi sempre ammessi è possibile un'intervento di ristrutturazione o riqualificazione edilizia senza incremento di cubatura. Si prevede la rimozione di infisis metallici sostituiti con infissi in legno e il ripristino di intonaci e coloritura in facciata.

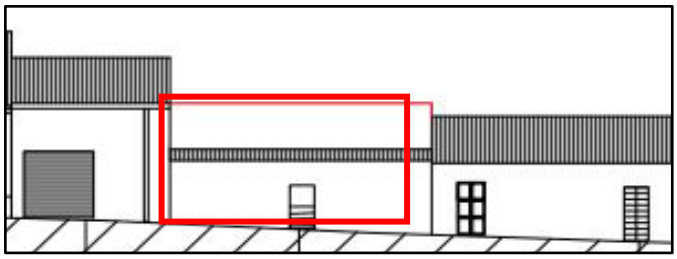
Sottozona	A2	**Foglio**	21
Isolato	59	**Mappale**	221
Unità edilizia	29		
Indirizzo	Via Luigi Camboni

Edificio destinato a garage, magazzino o cantina non in uso ad un piano. Edificio fatiscente. Oltre gli interventi sempre ammessi è possibile un'intervento di ristrutturazione o riqualificazione edilizia senza incremento di cubatura. Si prevede il ripristino di intonaci e coloriture esterne, la realizzazione dell copertura tradizionale in tegole.

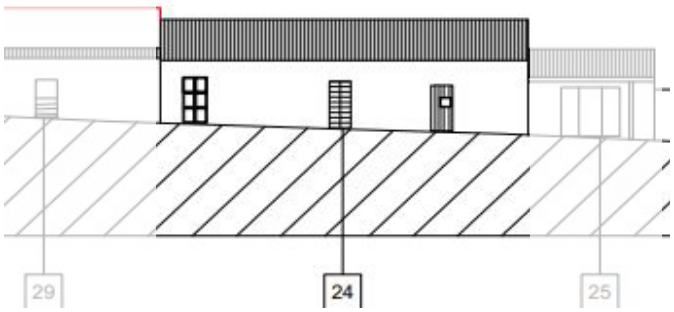
Sottozona	A2	**Foglio**	21
Isolato	59	**Mappale**	219
Unità edilizia	24		
Indirizzo	Via Luigi Camboni

Edificio destinato a garage, magazzino o cantina non in uso ad un piano. Edificio fatiscente. Oltre gli interventi sempre ammessi è possibile un'intervento di ristrutturazione o riqualificazione edilizia senza incremento di cubatura. Si prevede il ripristino di intonaci e coloriture esterne, la realizzazione dell copertura tradizionale in tegole.

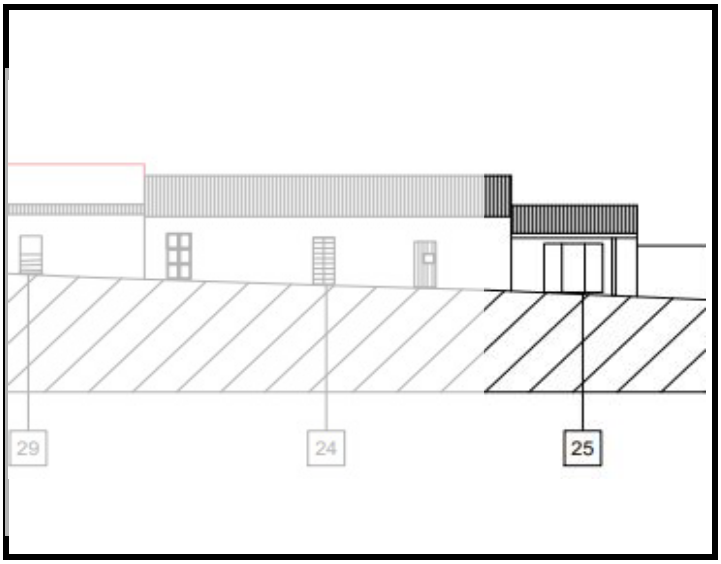
Sottozona	A2	**Foglio**	21
Isolato	59	**Mappale**	214
Unità edilizia	25		
Indirizzo	Via Luigi Camboni

Edificio destinato a garage, magazzino o cantina ad un piano, si trova in buono stato di conservazione.Oltre gli interventi sempre ammessi è possibile un'intervento di ristrutturazione o riqualificazione edilizia senza incremento di cubatura. Si prevede il ripristino di coloritura esterna, la rimozione di impianti a vista e sostituzione degli infissi metallici con infissi in legno.

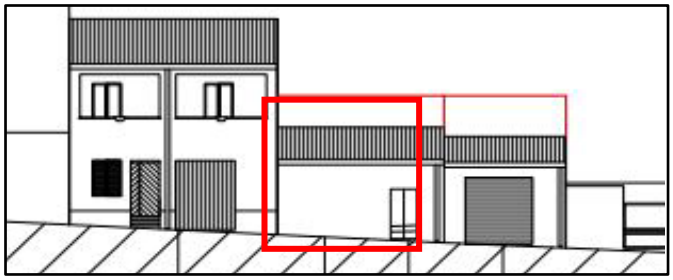
Sottozona	A2	**Foglio**	21
Isolato	59	**Mappale**	1609
Unità edilizia	15		
Indirizzo	Via Luigi Camboni

Edificio destinato a garage, magazzino o cantina al piano terra ad un piano, si trova in buono stato di conservazione.Oltre gli interventi sempre ammessi è possibile un'intervento di ristrutturazione o riqualificazione edilizia senza incremento di cubatura. Si prevede il ripristino di tinteggiatura esterna e sostituzione di infissi in materiale incongruo con inissi in legno.

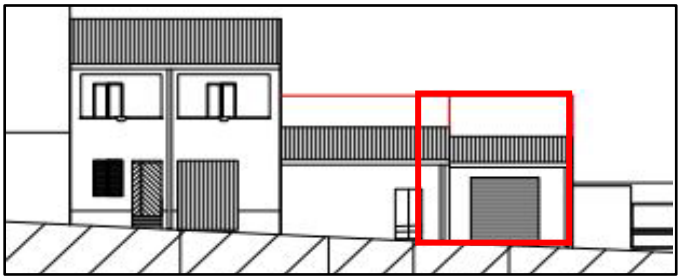
Sottozona	A2	**Foglio**	21
Isolato	59	**Mappale**	1609
Unità edilizia	13		
Indirizzo	Via Luigi Camboni

Edificio destinato a garage, magazzino o cantina al piano terra ad un piano, si trova in buono stato di conservazione.Oltre gli interventi sempre ammessi è possibile un'intervento di ristrutturazione o riqualificazione edilizia senza incremento di cubatura. Si prevede il ripristino di tinteggiatura esterna,sostituzione di infissi in materiale incongruo con inissi in legno e sostituzione di copertura in materiale incongruo con copertura tradizionale in tegole.

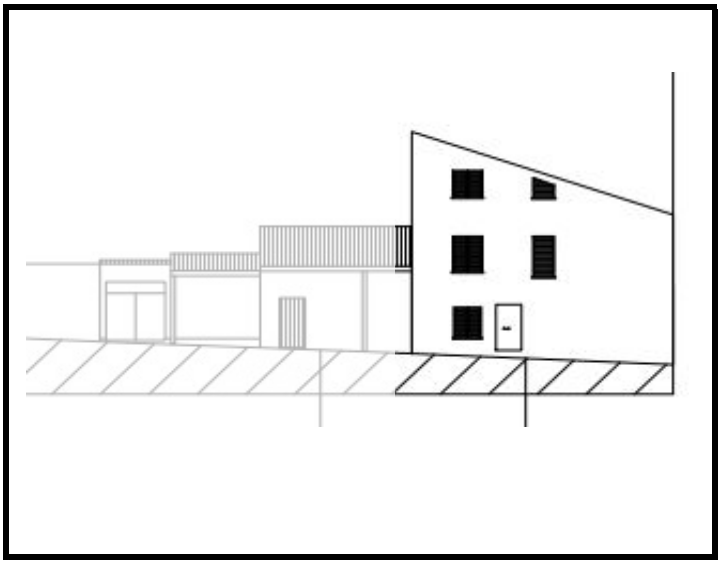
Sottozona	A2	**Foglio**	21
Isolato	59	**Mappale**	992
Unità edilizia	6		
Indirizzo	Via Luigi Camboni

Edificio residenziale a due piani, si trova in buono stato di conservazione.Oltre gli interventi sempre ammessi è possibile un'intervento di ristrutturazione o riqualificazione edilizia senza incremento di cubatura. Si prevede il ripristino di tinteggiatura esterna.

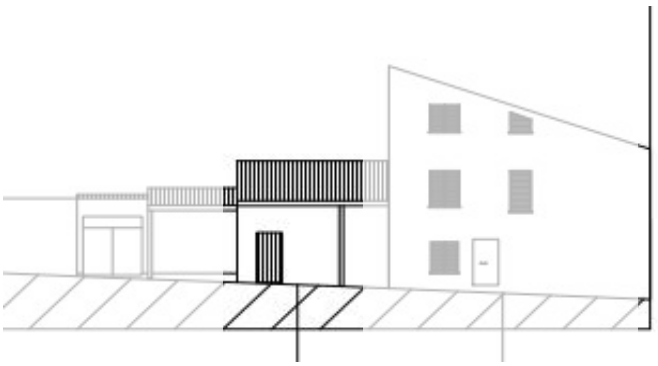
Sottozona	A2	**Foglio**	21
Isolato	59	**Mappale**	1382
Unità edilizia	7		
Indirizzo	Via Luigi Camboni

Edificio destinato a garage, magazzino o cantina al piano terra ad un piano, si trova in buono stato di conservazione.Oltre gli interventi sempre ammessi è possibile un'intervento di ristrutturazione o riqualificazione edilizia senza incremento di cubatura. Si prevede il ripristino di tinteggiatura esterna,sostituzione di infissi in materiale incongruo con inissi in legno e sostituzione di copertura in materiale incongruo con copertura tradizionale in tegole.
