COMUNE DI PLOAGHE

Piano particolareggiato del centro di antica e prima formazione di Ploaghe

Schede di progetto delle unità edilizie

Schede unità edilizie negli isolati di tipo A - Isolato 60

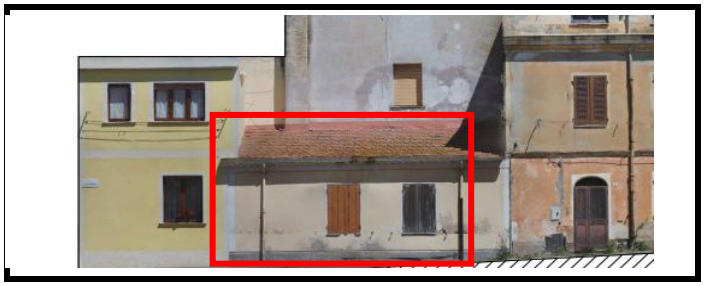
scheda 60 1

Sottozona	A2	**Foglio**	21
Isolato	60	**Mappale**	867
Unità edilizia	1		
Indirizzo	Via Iosto

Edificio residenziale a due piani, si trova in buono stato di conservazione.Oltre gli interventi sempre ammessi è possibile un'intervento di ristrutturazione o riqualificazione edilizia senza incremento di cubatura. Si prevede la sostituzione di coloriture esterne.

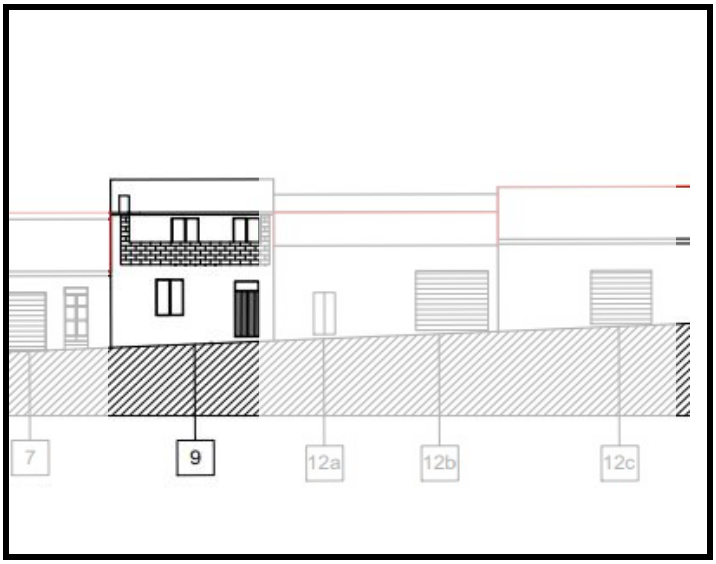
Sottozona	A2	**Foglio**	21
Isolato	60	**Mappale**	236
Unità edilizia	9		
Indirizzo	Via Iosto

Edificio residenziale a due piani, si trova in buono stgato di conservazione.Oltre gli interventi sempre ammessi è possibile un'intervento di ristrutturazione o riqualificazione edilizia senza incremento di cubatura. Si prevede il ripristino di tinteggiatura in facciata, la sostituzione tapparelle in plastica con persiane o portelloni in legno, il ripristino degli infissi in legno e la rimzoione di impianti a vista in facciata.

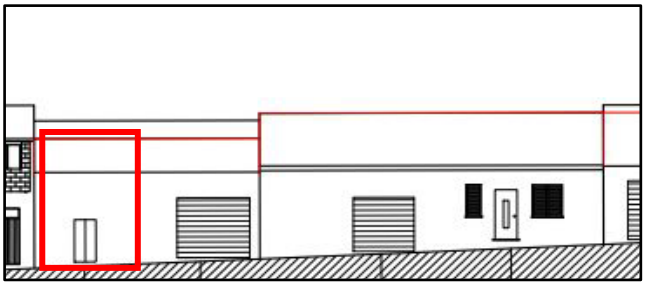
scheda 60 12a

Edificio destinato a garage, magazzino o cantina ad un piano, si trova in buono stato di conservazione. Oltre gli interventi sempre ammessi è possibile un'intervento di ristrutturazione o riqualificazione edilizia con incremento di cubatura in adeguamento all'indice fondiario dell'isolato. Si prevede il ripristino di tinteggiatura in facciata, la rimozione di cavi a vista e ripristino di infissi in legno.

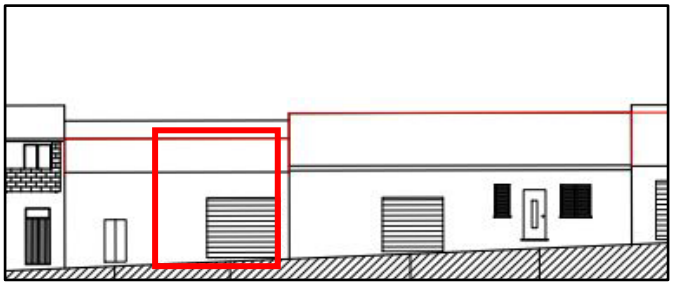
Sottozona	A2	**Foglio**	21
Isolato	60	**Mappale**	240
Unità edilizia	12b		
Indirizzo	Via Iosto

Edificio destinato a garage, magazzino o cantina ad un piano, si trova in buono stato di conservazione. Oltre gli interventi sempre ammessi è possibile un'intervento di ristrutturazione o riqualificazione edilizia con incremento di cubatura in adeguamento all'indice fondiario dell'isolato. Si prevede il ripristino di tinteggiatura in facciata, la rimozione di cavi a vista e sostituzione di infissi metallici con infissi in legno.

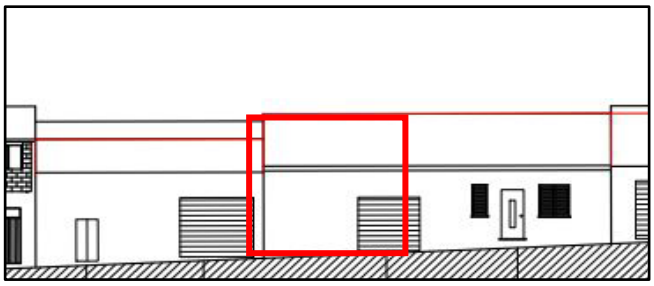
Sottozona	A2	**Foglio**	21
Isolato	60	**Mappale**	241
Unità edilizia	12c		
Indirizzo	Via Iosto

Edificio destinato a garage, magazzino o cantina ad un piano, si trova in buono stato di conservazione.Oltre gli interventi sempre ammessi è possibile un'intervento di ristrutturazione o riqualificazione edilizia con incremento di cubatura in adeguamento all'indice fondiario dell'isolato. Si prevede il ripristino di tinteggiatura in facciata, la sostituzione tapparelle in plastica con persiane o portelloni in legno, il ripristino degli infissi in legno, la rimzoione di impianti a vista in facciata e sostituzione di copertura in materiale incongruo con copertura tradizionale in tegole.

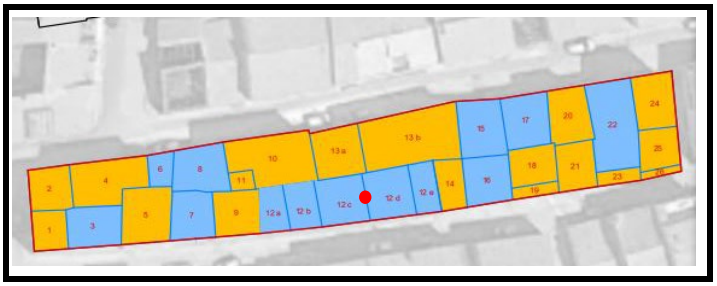
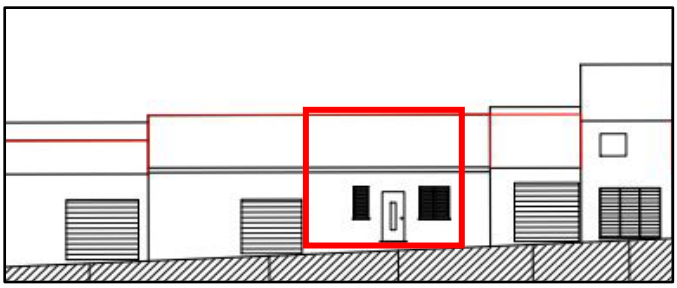
scheda 60 12d

Edificio residenziale ad un piano, si trova in buono stato di conservazione.Oltre gli interventi sempre ammessi è possibile un'intervento di ristrutturazione o riqualificazione edilizia con incremento di cubatura in adeguamento all'indice fondiario dell'isolato. Si prevede il ripristino di tinteggiatura in facciata, la rimozione di persiane in materiale incongruo con persiane in legno, la sostituzione di copertura in materiale incongruo con copertura tradizionale in tegole e la rimozione di impianti a vista in facciata.

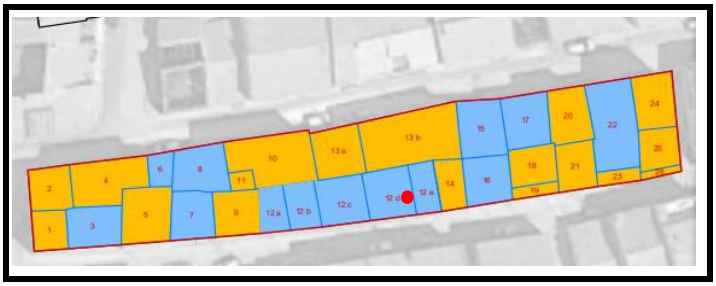
scheda 60 12e

Edificio destinato a garage,magazzino o cantina ad un piano, si trova in buono stato di conservazione.Oltre gli interventi sempre ammessi è possibile un'intervento di ristrutturazione o riqualificazione edilizia con incremento di cubatura in adeguamento all'indice fondiario dell'isolato. Si prevede il ripristino di tinteggiatura in facciata, la sostituzione di copertura in materiale incongruo con copertura tradizionale in tegole e la rimozione di impianti a vista in facciata.

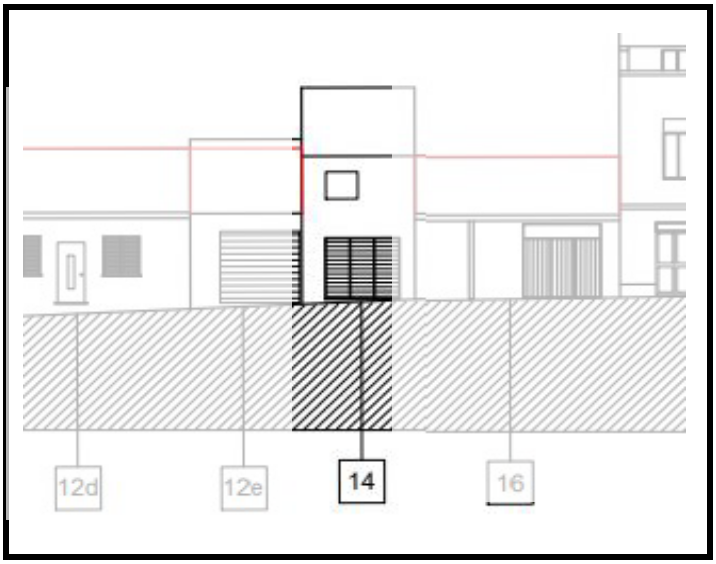
Sottozona	A2	**Foglio**	21
Isolato	60	**Mappale**	245
Unità edilizia	14		
Indirizzo	Via Iosto

Edificio destinato a garage,magazzino o cantina ad un piano, si trova in buono stato di conservazione.Oltre gli interventi sempre ammessi è possibile un'intervento di ristrutturazione o riqualificazione edilizia senza incremento di cubatura. Si prevede la rimozione di impianti a vista in facciata.

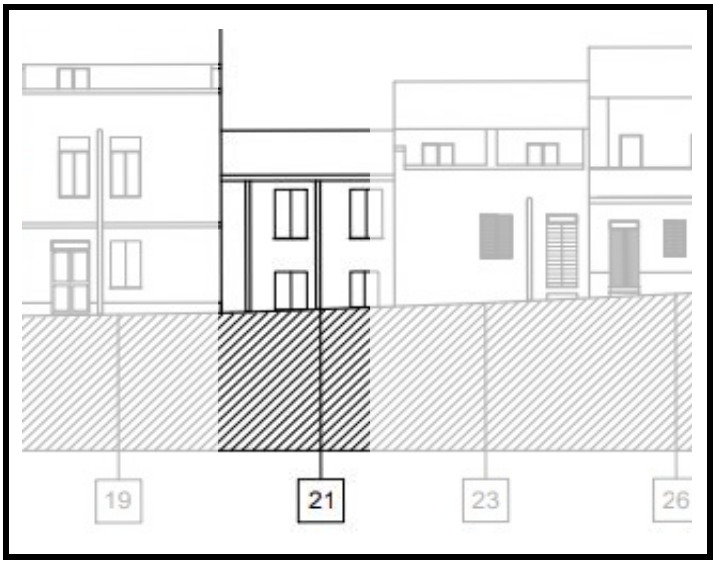
scheda 60 21

Edificio residenziale a due piani, si trova in buono stato di conservazione.Oltre gli interventi sempre ammessi è possibile un'intervento di ristrutturazione o riqualificazione edilizia senza incremento di cubatura. Si prevede la rimozione di cavi a vista in facciata, ripristino della tinteggiatura.

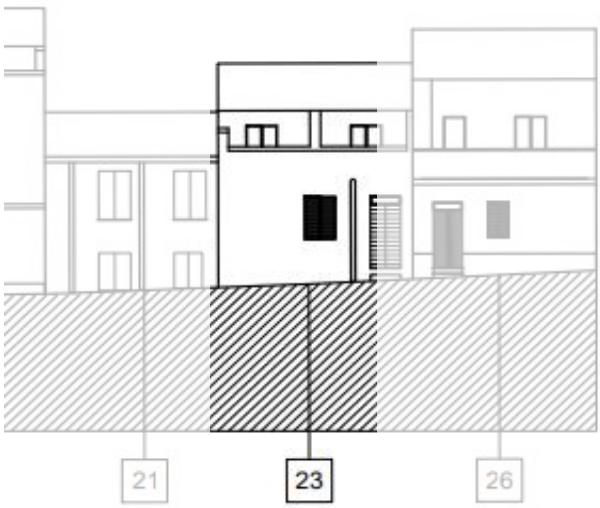
scheda 60 23

Edificio residenziale a due piani, si trova in buono stato di conservazione.Oltre gli interventi sempre ammessi è possibile un'intervento di ristrutturazione o riqualificazione edilizia senza incremento di cubatura. Si prevede la rimozione di cavi a vista in facciata, ripristino della tinteggiatura.

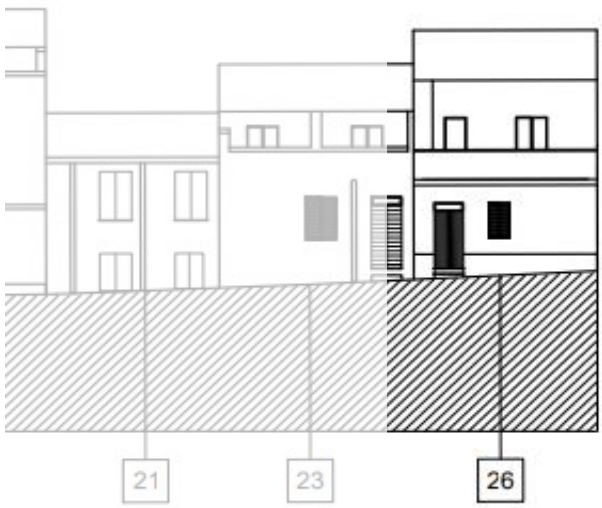
Sottozona	A2	**Foglio**	21
Isolato	60	**Mappale**	253
Unità edilizia	26		
Indirizzo	Via Iosto

Edificio residenziale a due piani, si trova in buono stato di conservazione.Oltre gli interventi sempre ammessi è possibile un'intervento di ristrutturazione o riqualificazione edilizia senza incremento di cubatura. Si prevede la sostituzione di coloritura in facciata.

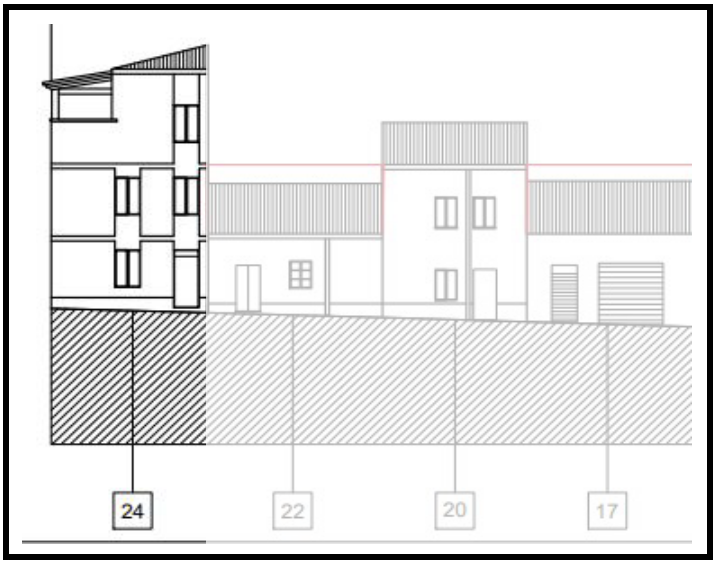
scheda 60 24

Edificio residenziale a tre piani, si trova in buono stato di conservazione.Oltre gli interventi sempre ammessi è possibile un'intervento di ristrutturazione o riqualificazione edilizia senza incremento di cubatura. Si prevede il ripristino di tinteggiatura in facciata, la sostituzione di tapparele in plastica con persiane o basculanti in legno e rimozione di impianti a vista in facciata.

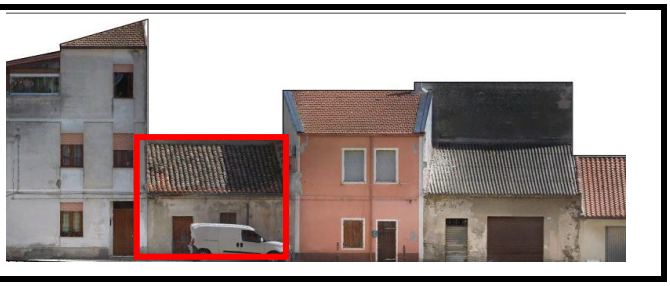
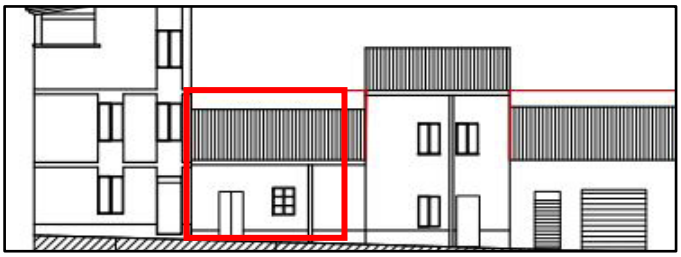
scheda 60 22

Edificio ad uso garage, magazzino o cantina ad un piano, si trova in mediocre stato di conservazione.Oltre gli interventi sempre ammessi è possibile un'intervento di ristrutturazione o riqualificazione edilizia con incremento di cubatura in adeguamento all'indice fondiario dell'isolato. Si prevede il ripristino di tinteggiatura in facciata,ripristino di infissi in legno e rimozione impianti a vista in facciata.

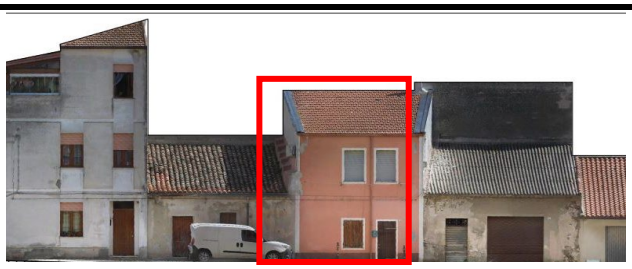
scheda 60 20

Edificio residenziale a due piani, si trova in buono stato di conservazione.Oltre gli interventi sempre ammessi è possibile un'intervento di ristrutturazione o riqualificazione edilizia senza incremento di cubatura. Si prevede il ripristino di tinteggiatura in facciata, la sostituzione di tapparele in plastica con persiane o basculanti in legno e rimozione di impianti a vista in facciata.

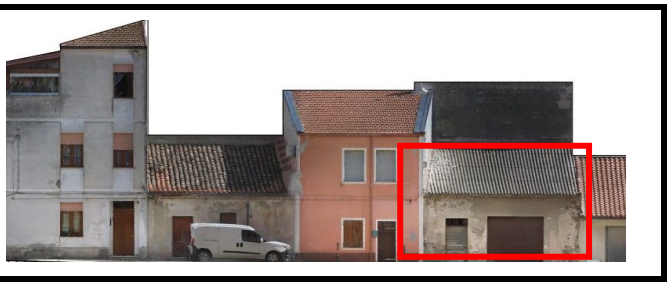
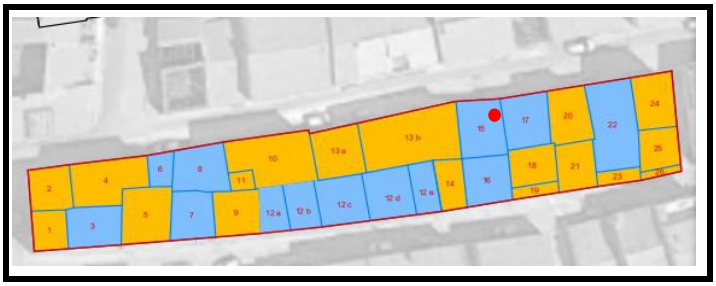
scheda 60 17

Edificio ad uso garage, magazzino o cantina ad un piano, si trova in mediocre stato di conservazione.Oltre gli interventi sempre ammessi è possibile un'intervento di ristrutturazione o riqualificazione edilizia con incremento di cubatura in adeguamento all'indice fondiario dell'isolato. Si prevede il ripristino di tinteggiatura in facciata, ripristino di intonaci, sostituzione di infissi in materiale incongruo con infissi in legno e sostituzione di copertura in materiale incongruo con copertura in legno.

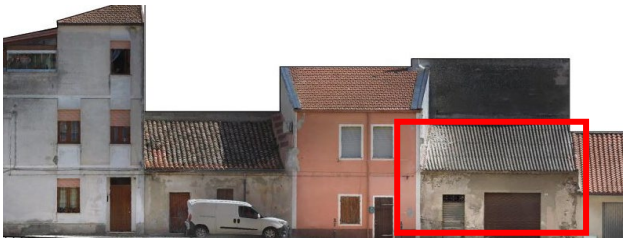
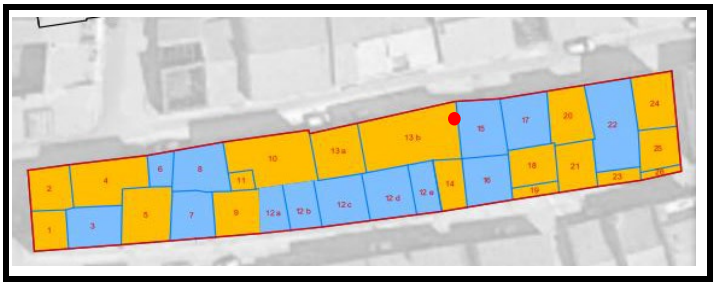
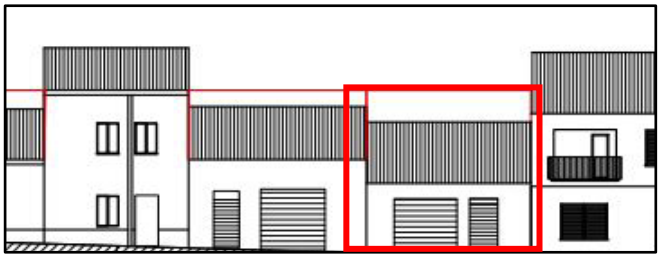
scheda 60 15

Edificio ad uso garage, magazzino o cantina ad un piano, si trova in mediocre stato di conservazione.Oltre gli interventi sempre ammessi è possibile un'intervento di ristrutturazione o riqualificazione edilizia con incremento di cubatura in adeguamento all'indice fondiario dell'isolato. Si prevede il ripristino di tinteggiatura in facciata, ripristino di infissi in legno e sostituzione di infissi metallici con infissi in legno.

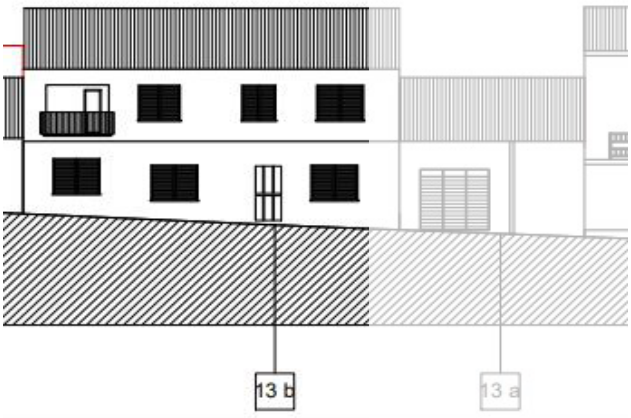
scheda 60 13b

Edificio residenziale a due piani, si trova in buono stato di conservazione.Oltre gli interventi sempre ammessi è possibile un'intervento di ristrutturazione o riqualificazione edilizia senza incremento di cubatura. Si prevede il ripristino di tinteggiatura in facciata e rimozione di impianti a vista

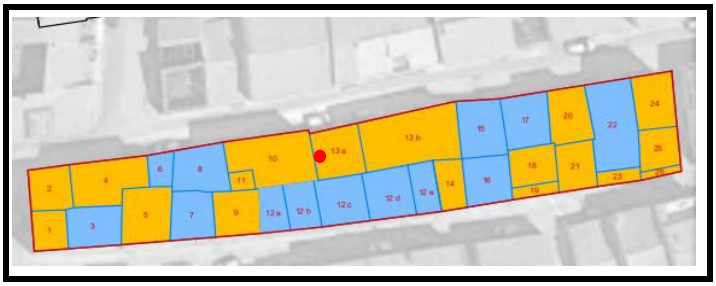
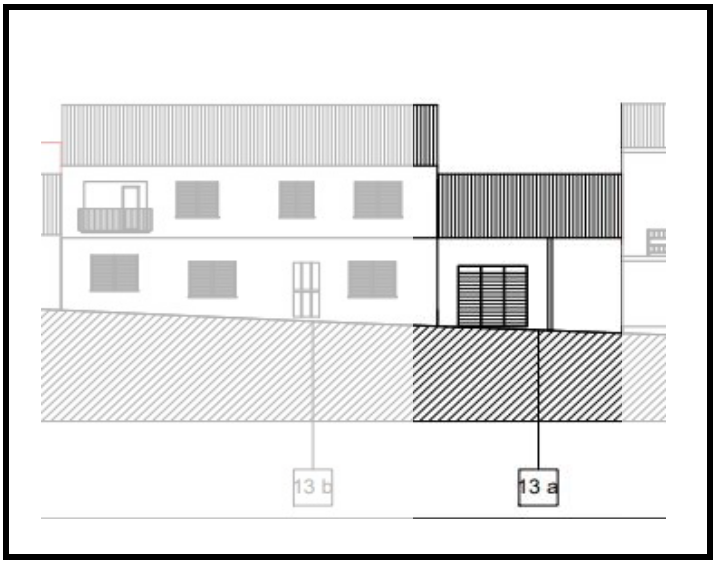
Sottozona	A2	**Foglio**	21
Isolato	60	**Mappale**	243
Unità edilizia	13a		
Indirizzo	Via Villanova

Edificio destinato a garage, magazzino o cantina ad un piano, si trova in mediocre stato di conservazione.Oltre gli interventi sempre ammessi è possibile un'intervento di ristrutturazione o riqualificazione edilizia senza incremento di cubatura. Si prevede il ripristino di tinteggiatura in facciata e sostituzione di infissi metallici con infissi in legno.

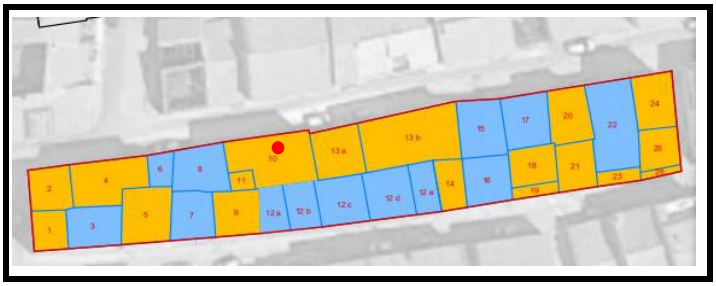
Sottozona	A2	**Foglio**	21
Isolato	60	**Mappale**	242
Unità edilizia	10		
Indirizzo	Via Villanova

Edificio residenziale a due piani, si trova in buono stato di conservazione.Oltre gli interventi sempre ammessi è possibile un'intervento di ristrutturazione o riqualificazione edilizia senza incremento di cubatura. Si prevede la sostituzione di coloritura in facciata, la rimozione di impianti a vista, la sostituzione di tapparelle in plastica con persiane o portelloni in legno.

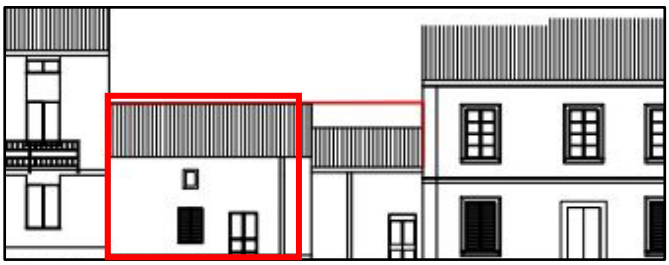
Edificio destinato a garage, magazzino o cantina ad un piano, si trova in mediocre stato di conservazione.Oltre gli interventi sempre ammessi è possibile un'intervento di ristrutturazione o riqualificazione edilizia con incremento di cubatura in adeguamento all'indice fondiario dell'isolato. Si prevede il ripristino di intonaci e tinteggiatura in facciata, la rimozione di cavi a vista e il ripristino di infissi in legno.

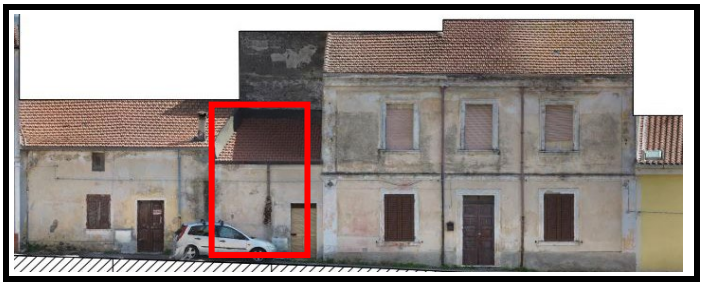
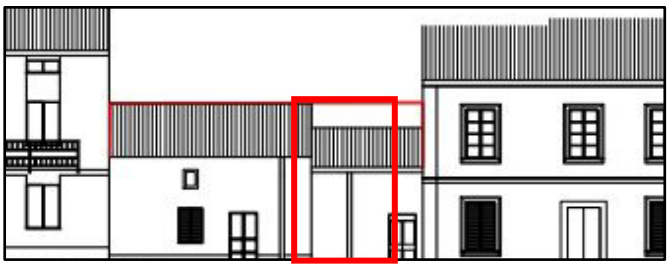
Sottozona	A2	**Foglio**	21
Isolato	60	**Mappale**	234
Unità edilizia	6		
Indirizzo	Via Villanova

Edificio destinato a garage, magazzino o cantina ad un piano, si trova in mediocre stato di conservazione.Oltre gli interventi sempre ammessi è possibile un'intervento di ristrutturazione o riqualificazione edilizia con incremento di cubatura in adeguamento all'indice fondiario dell'isolato. Si prevede il ripristino di intonaci e tinteggiatura in facciata, la rimozione di cavi a vista e sostituzione di infissi in materiale incongruo con infissi in legno.

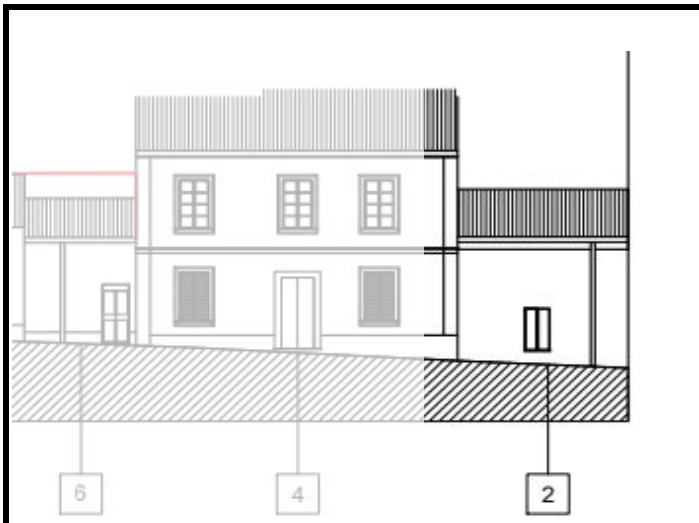
Sottozona	A2	**Foglio**	21
Isolato	60	**Mappale**	232
Unità edilizia	2		
Indirizzo	Via Villanova

Edificio residenziale ad un piano, si trova in buono stato di conservazione.Oltre gli interventi sempre ammessi è possibile un'intervento di ristrutturazione o riqualificazione edilizia senza incremento di cubatura. Si prevede la sostituzione di coloritura in facciata e la rimozione di cavi a vista.
