Piano particolareggiato del centro di antica e prima formazione di Ploaghe

D1

Schede di progetto delle unità edilizie

Schede unità edilizie negli isolati di tipo A - Isolato 62

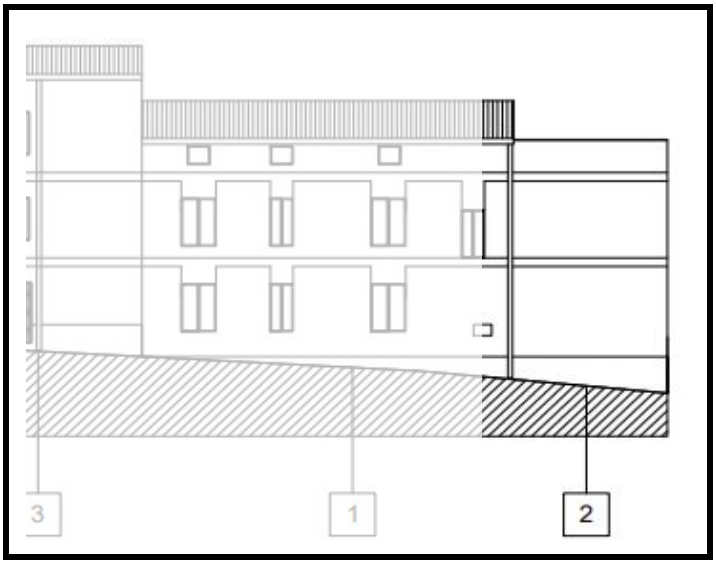
Sottozona	A2	**Foglio**	21
Isolato	62	**Mappale**	265
Unità edilizia	2		
Indirizzo	Via Villanova

Edificio residenziale a due piani, si trova in buono stato di conservazione.Oltre gli interventi sempre ammessi è possibile un'intervento di ristrutturazione o riqualificazione edilizia senza incremento di cubatura. Si prevede la sostituzione di coloritura esterna.

STRUTTURA E FINITURE	STATO
Struttura portante	
muratura portante	Buono
Tipo copertura	
Ad una falda inclinata	Buono
Rivestimento esterno	
Intonaco	Buono
Infissi	
legno	Mediocre
Particolare elementi architettonici	
no

PRESCRIZIONI COSTRUTTIVE ARCHITETTONICHE				
ELEMENTI INCONGRUI		**INTERVENTI CONSENTITI**		
aperture				
persiane in alluminio		sostituzione con persiane/portelloni in legno		
infissi metallici		sostituzione con infissi in legno		
tapparelle in plastica		sostituzione con persiane/portelloni in legno		
dimensioni improprie		ridisegno forma e dimensione delle aperture		
cornici		sostituzione con materiale congruo		
soglie		sostituzione con materiale congruo		
elementi di facciata				
inferriate con materiale e disegno incongruo		sostituzione con materiale congruo		
balaustre con materiale e disegno incongruo		sostituzione con materiale congruo		
ringhiere con materiale e disegno incongruo		sostituzione con materiale congruo		
intonaci incongrui (plastico, ecc)		sostituzione con materiale congruo		
rivestimento basamento		sostituzione con intonaco o pietra locale		
coperture con materiali incongrui		sostituzione con materiale congruo

gronde e pluviali		sostituzione con materiale congruo		
impianti tecnologici a vista				
unità di condizinamento		eliminazione		
canalizzazioni, cavi		eliminazione		
superfetazioni atipiche		eliminazione

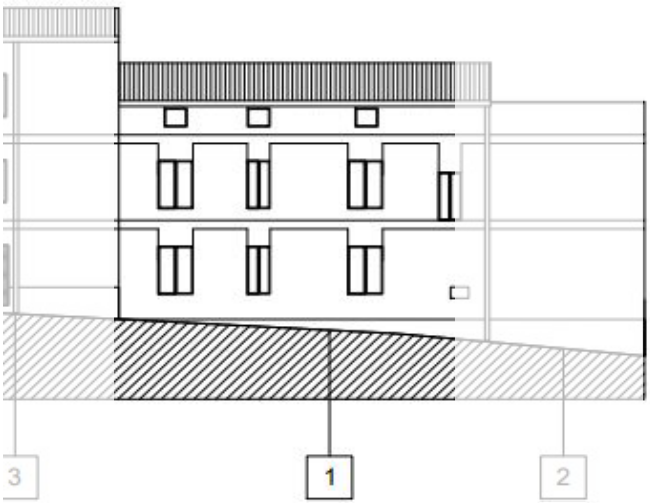
Sottozona	A2	**Foglio**	21
Isolato	62	**Mappale**	265
Unità edilizia	1		
Indirizzo	Via Villanova

Edificio residenziale a due piani, si trova in buono stato di conservazione.Oltre gli interventi sempre ammessi è possibile un'intervento di ristrutturazione o riqualificazione edilizia senza incremento di cubatura. Si prevede la sostituzione di coloritura esterna, la rimozione di impianti a vista e sostiuzione di tapparelle in plastica con persiane o portelloni in lengo.

STRUTTURA E FINITURE	STATO
Struttura portante	
muratura portante	Buono
Tipo copertura	
Ad una falda inclinata	Buono
Rivestimento esterno	
Intonaco	Buono
Infissi	
legno	Mediocre
Particolare elementi architettonici	
no

PRESCRIZIONI COSTRUTTIVE ARCHITETTONICHE				
ELEMENTI INCONGRUI		**INTERVENTI CONSENTITI**		
aperture				
persiane in alluminio		sostituzione con persiane/portelloni in legno		
infissi metallici		sostituzione con infissi in legno		
tapparelle in plastica	**X**	sostituzione con persiane/portelloni in legno	**X**	
dimensioni improprie		ridisegno forma e dimensione delle aperture		
cornici		sostituzione con materiale congruo		
soglie		sostituzione con materiale congruo		
elementi di facciata				
inferriate con materiale e disegno incongruo		sostituzione con materiale congruo		
balaustre con materiale e disegno incongruo		sostituzione con materiale congruo		
ringhiere con materiale e disegno incongruo		sostituzione con materiale congruo		
intonaci incongrui (plastico, ecc)		sostituzione con materiale congruo		
rivestimento basamento		sostituzione con intonaco o pietra locale		
coperture con materiali incongrui		sostituzione con materiale congruo

gronde e pluviali		sostituzione con materiale congruo		
impianti tecnologici a vista				
unità di condizinamento	**X**	eliminazione	**X**	
canalizzazioni, cavi		eliminazione		
superfetazioni atipiche		eliminazione

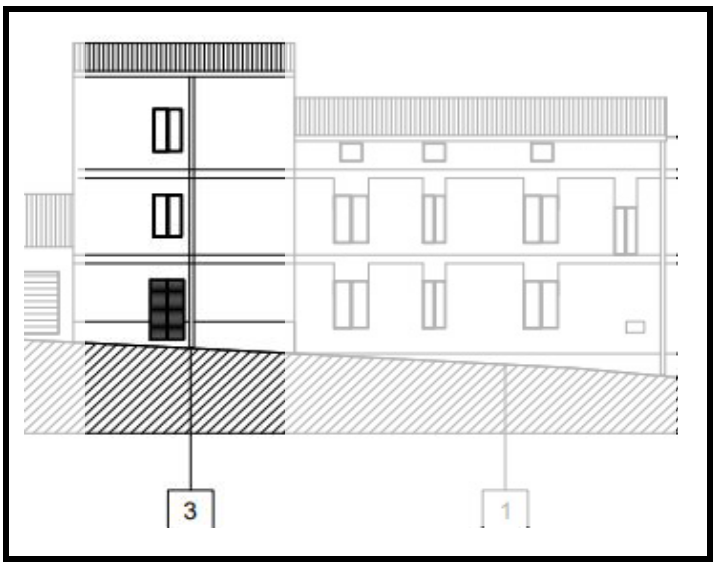
Sottozona	A2	**Foglio**	21
Isolato	62	**Mappale**	266
Unità edilizia	3		
Indirizzo	Via Villanova

Edificio residenziale a tre piani, si trova in buono stato di conservazione.Oltre gli interventi sempre ammessi è possibile un'intervento di ristrutturazione o riqualificazione edilizia senza incremento di cubatura. Si prevede la sostituzione di coloritura esterna, la rimozione di impianti a vista e sostiuzione di tapparelle in plastica con persiane o portelloni in lengo.

STRUTTURA E FINITURE	STATO
Struttura portante	
muratura portante	Buono
Tipo copertura	
Ad una falda inclinata	Buono
Rivestimento esterno	
Intonaco	Buono
Infissi	
legno	Mediocre
Particolare elementi architettonici	
no

PRESCRIZIONI COSTRUTTIVE ARCHITETTONICHE				
ELEMENTI INCONGRUI		**INTERVENTI CONSENTITI**		
aperture				
persiane in alluminio		sostituzione con persiane/portelloni in legno		
infissi metallici		sostituzione con infissi in legno		
tapparelle in plastica	**X**	sostituzione con persiane/portelloni in legno	**X**	
dimensioni improprie		ridisegno forma e dimensione delle aperture		
cornici		sostituzione con materiale congruo		
soglie		sostituzione con materiale congruo		
elementi di facciata				
inferriate con materiale e disegno incongruo		sostituzione con materiale congruo		
balaustre con materiale e disegno incongruo		sostituzione con materiale congruo		
ringhiere con materiale e disegno incongruo		sostituzione con materiale congruo		
intonaci incongrui (plastico, ecc)		sostituzione con materiale congruo		
rivestimento basamento		sostituzione con intonaco o pietra locale		
coperture con materiali incongrui		sostituzione con materiale congruo

gronde e pluviali		sostituzione con materiale congruo		
impianti tecnologici a vista				
unità di condizinamento	**X**	eliminazione	**X**	
canalizzazioni, cavi		eliminazione		
superfetazioni atipiche		eliminazione
