Piano particolareggiato del centro di antica e prima formazione di Ploaghe

Schede di progetto delle unità edilizie

Schede unità edilizie negli isolati di tipo A - Isolato 64

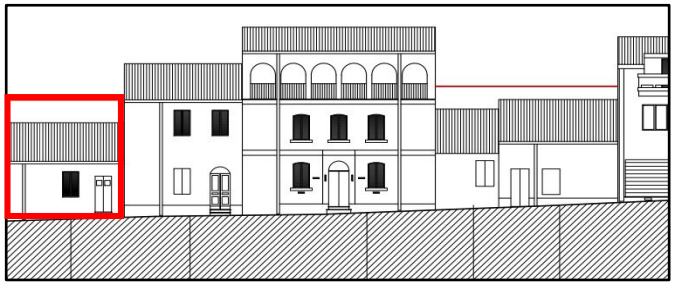
Sottozona	A2	**Foglio**	21
Isolato	64	**Mappale**	348
Unità edilizia	1		
Indirizzo	Via Roma

Edificio residenziale ad un piano, si trova in buono stato di conservazione.Oltre gli interventi sempre ammessi è possibile un'intervento di ristrutturazione o riqualificazione edilizia con incremento di cubatura in adeguamento all'indice fondiario dell'isolato. Si prevede il ripristino di tinteggiatura in facciata, la rimozione di cavi e impianti a vista.

STATO DI CONSERVAZIONE COMPLESSIVO	
Fatiscente	
Mediocre	
Buono	X
Nuovo

STRUTTURA E FINITURE	STATO
Struttura portante	
muratura portante	Buono
Tipo copertura	
Ad una falda inclinata	Buono
Rivestimento esterno	
Intonaco	Buono
Infissi	
legno	Buono
Particolare elementi architettonici	
no

gronde e pluviali		sostituzione con materiale congruo		
impianti tecnologici a vista				
unità di condizinamento	**X**	eliminazione	**X**	
canalizzazioni, cavi	**X**	eliminazione	**X**	
superfetazioni atipiche		eliminazione

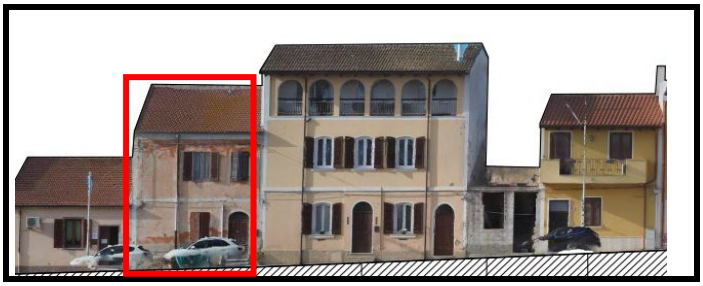
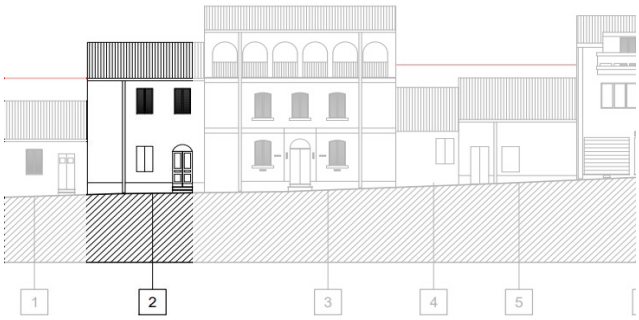
Sottozona	A2	**Foglio**	21
Isolato	64	**Mappale**	349
Unità edilizia	2		
Indirizzo	Via Roma

Edificio residenziale a due piani, si trova in buono stato di conservazione.Oltre gli interventi sempre ammessi è possibile un'intervento di ristrutturazione o riqualificazione edilizia senza incremento di cubatura.Si prevede il ripristino di tinteggiatura in facciata, la rimozione di cavi a vista e il ripristino degli infissi in legno.

STRUTTURA E FINITURE	STATO
Struttura portante	
muratura portante	Buono
Tipo copertura	
Ad una falda inclinata	Buono
Rivestimento esterno	
Intonaco	Buono
Infissi	
legno	mediocre
Particolare elementi architettonici	
no

gronde e pluviali		sostituzione con materiale congruo		
impianti tecnologici a vista				
unità di condizinamento		eliminazione		
canalizzazioni, cavi	**X**	eliminazione	**X**	
superfetazioni atipiche		eliminazione

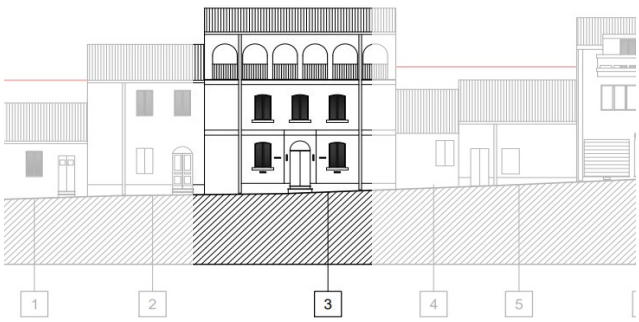
Sottozona	A2	**Foglio**	21
Isolato	64	**Mappale**	350
Unità edilizia	3		
Indirizzo	Via Roma

Edificio residenziale a tre piani, si trova in buono stato di conservazione.Oltre gli interventi sempre ammessi è possibile un'intervento di ristrutturazione o riqualificazione edilizia senza incremento di cubatura.Si prevede il ripristino di tinteggiatura in facciata e la rimozione di cavi a vista.

STRUTTURA E FINITURE	STATO
Struttura portante	
muratura portante	Buono
Tipo copertura	
Ad una falda inclinata	Buono
Rivestimento esterno	
Intonaco	Buono
Infissi	
legno	Buono
Particolare elementi architettonici	
no

gronde e pluviali		sostituzione con materiale congruo		
impianti tecnologici a vista				
unità di condizinamento		eliminazione		
canalizzazioni, cavi	**X**	eliminazione	**X**	
superfetazioni atipiche		eliminazione

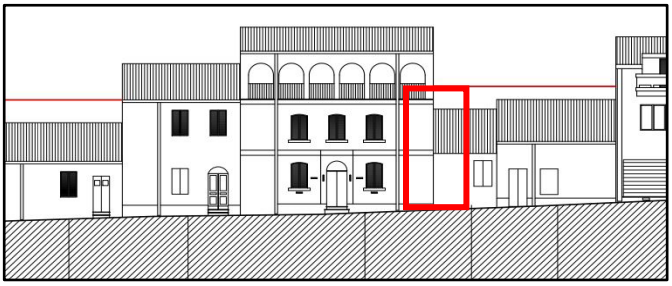
Sottozona	A2	**Foglio**	21
Isolato	64	**Mappale**	352
Unità edilizia	4		
Indirizzo	Via Roma

Edificio destinato a garage, magazzino o cantina non in uso,ad un piano.Edificio fatiscente.Oltre gli interventi sempre ammessi è possibile un'intervento di ristrutturazione o riqualificazione edilizia con incremento di cubatura in adeguamento all'indice fondiario dell'isolato.Si prevede la realizzazione di intonaci e tinteggiatura esterna, copertura in tegole e infissi in legno.

STATO DI CONSERVAZIONE COMPLESSIVO	
Fatiscente	X
Mediocre	
Buono	
Nuovo

STRUTTURA E FINITURE	STATO
Struttura portante	
muratura portante	Buono
Tipo copertura	
Ad una falda inclinata	non presente
Rivestimento esterno	
Intonaco	non presente
Infissi	
legno	non presenti
Particolare elementi architettonici	
no

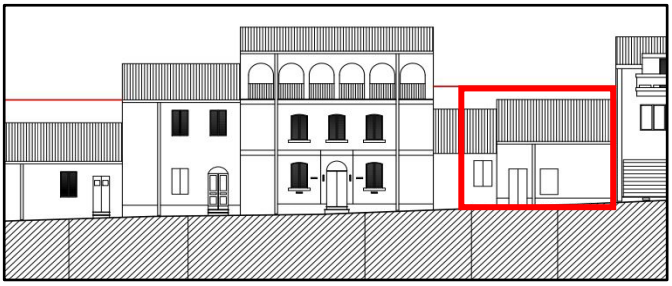
Sottozona	A2	**Foglio**	21
Isolato	64	**Mappale**	353
Unità edilizia	5		
Indirizzo	Via Roma

Edificio residenziale a due piani, si trova in buono stato di conservazione.Oltre gli interventi sempre ammessi è possibile un'intervento di ristrutturazione o riqualificazione edilizia senza di cubatura.Si prevede la rimozione di cavi a vista in facciata.

gronde e pluviali		sostituzione con materiale congruo		
impianti tecnologici a vista				
unità di condizinamento		eliminazione		
canalizzazioni, cavi	**X**	eliminazione	**X**	
superfetazioni atipiche		eliminazione

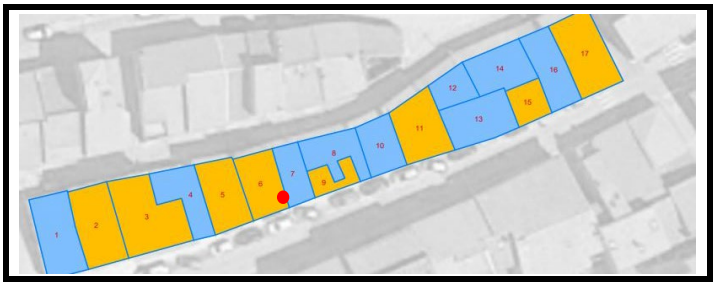
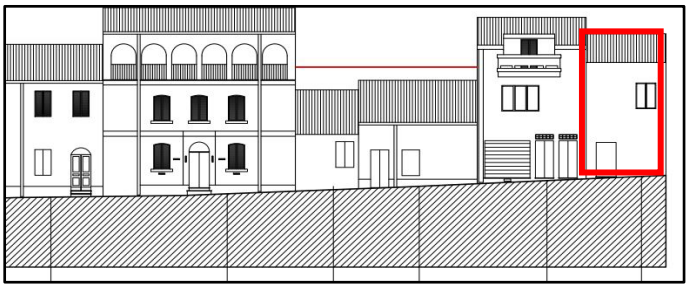
Sottozona	A2	**Foglio**	21
Isolato	64	**Mappale**	356
Unità edilizia	7		
Indirizzo	Via Roma

Edificio residenziale a due piani, si trova in buono stato di conservazione.Oltre gli interventi sempre ammessi è possibile un'intervento di ristrutturazione o riqualificazione edilizia con incremento di cubatura in adeguamento all'indece fondiario dell'isolato.Si prevede la sostituzione delle tapparelle in plastica con portelloni o persiane in legno.

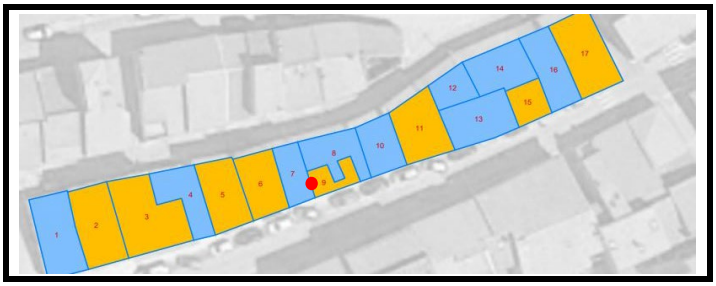
Sottozona	A2	**Foglio**	21
Isolato	64	**Mappale**	356
Unità edilizia	9		
Indirizzo	Via Roma

Edificio destinato a garage, magazzino o cantina al piano terra e residenziale ai piani superiori. Edificio a due piani, si trova in buono stato di conservazione. Oltre gli interventi sempre ammessi è possibile un'intervento di ristrutturazione o riqualificazione edilizia senza di cubatura.Si prevede il riordino delle aperture e la sostituzione di tapparelle in plastica con persiane portelloni in legno.

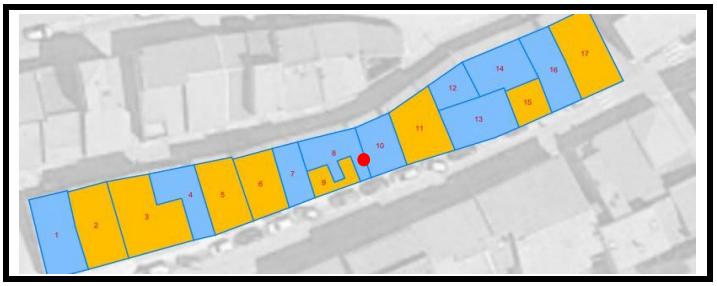
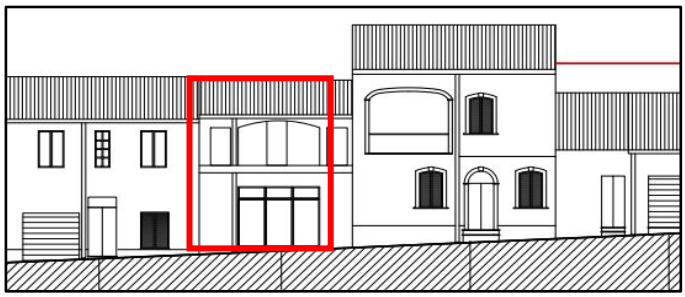
Sottozona	A2	**Foglio**	21
Isolato	64	**Mappale**	358
Unità edilizia	10		
Indirizzo	Via Roma

Edificio ad attività commerciale o similare al piano terra e residenziale ai piani superiori. Edificio a due piani, si trova in buono stato di conservazione.Oltre gli interventi sempre ammessi è possibile un'intervento di ristrutturazione o riqualificazione edilizia con incremento di cubatura in adeguamento all'indece fondiario dell'isolato.Si prevede la rimozione di infissi in materiale incongruo e realizzazione di balaustre al piano superiore e di infissi in legno.

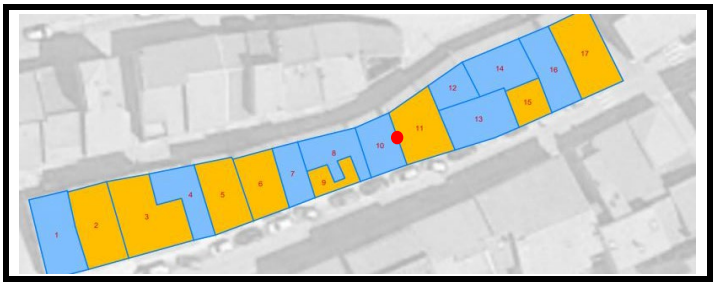
Sottozona	A2	**Foglio**	21
Isolato	64	**Mappale**	359
Unità edilizia	11		
Indirizzo	Via Roma

Edificio residenziale a due piani, si trova in buono stato di conservazione.Oltre gli interventi sempre ammessi è possibile un'intervento di ristrutturazione o riqualificazione edilizia senza incremento di cubatura.Si prevede il riordino della aperture e rimozione di cavi a vista in facciata.

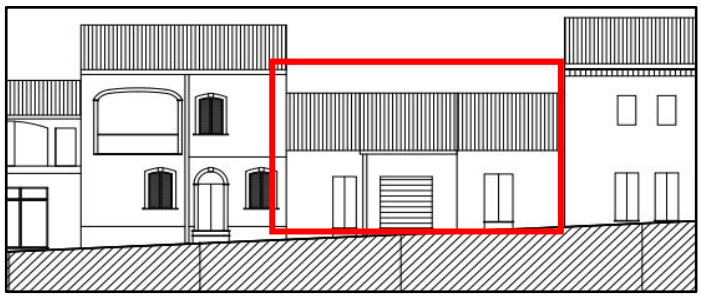
Sottozona	A2	**Foglio**	21
Isolato	64	**Mappale**	359
Unità edilizia	13		
Indirizzo	Via Roma

Edificio destinato a garage, magazzino o cantina.Oltre gli interventi sempre ammessi è possibile un'intervento di ristrutturazione o riqualificazione edilizia con incremento di cubatura in adeguamento all'indece fondiario dell'isolato.Si prevede la sostituzione di copertura in materiale incongruo con copertura tradizionale in tegole, la rimozione di infissi in materiale incongruo con infissi in legno e il ripristino di quelli presenti. Si prevede inoltre il ripristino di intonaci e tinteggiatura esterna e la rimozione di cavi e impianti a vista in facciata.

STATO DI CONSERVAZIONE COMPLESSIVO	
Fatiscente	X
Mediocre	
Buono	
Nuovo

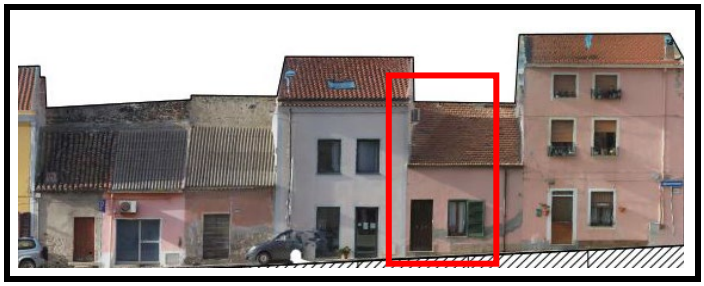
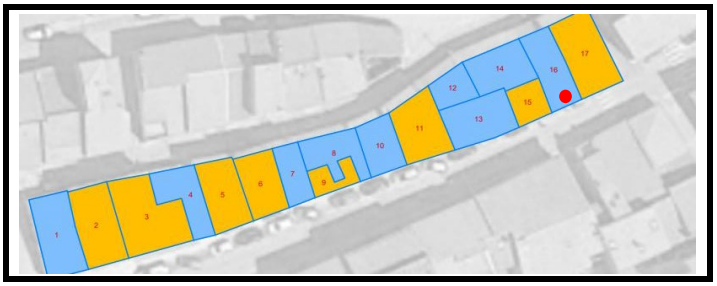
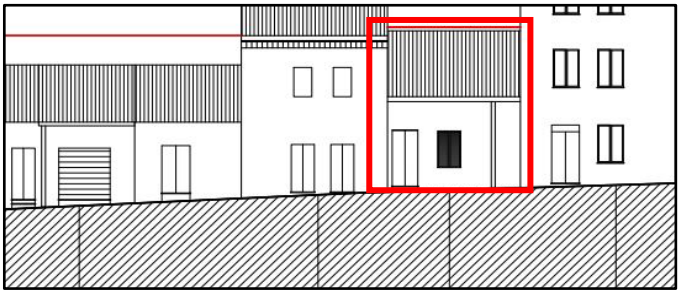
Sottozona	A2	**Foglio**	21
Isolato	64	**Mappale**	364
Unità edilizia	16		
Indirizzo	Via Roma

Edificio destinato a garage, magazzino o cantina ad un piano, si trova in buono stato di conservazione.Oltre gli interventi sempre ammessi è possibile un'intervento di ristrutturazione o riqualificazione edilizia con incremento di cubatura in adeguamento all'indece fondiario dell'isolato.Si prevede il ripristino della tinteggiatura esterna.

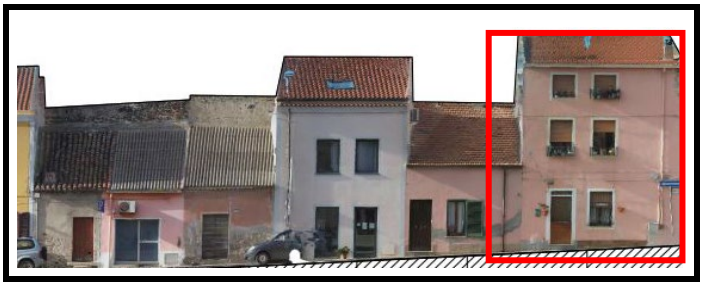
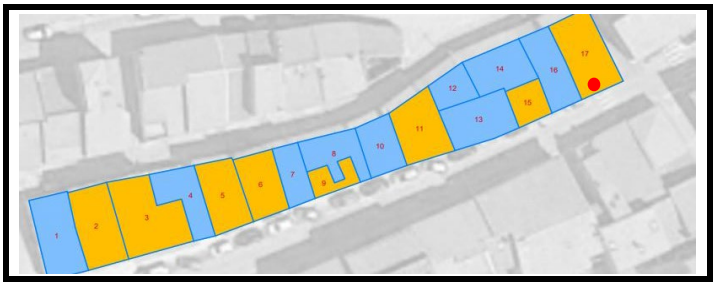
Sottozona	A2	**Foglio**	21
Isolato	64	**Mappale**	366
Unità edilizia	17		
Indirizzo	Via Roma

Edificio residenziale a tre piani, si trova in buono stato di conservazione.Oltre gli interventi sempre ammessi è possibile un'intervento di ristrutturazione o riqualificazione edilizia senza incremento di cubatura. Si prevede il ripristino della tinteggiatura esterna, la sostituzione delle tapparelle in plastica con persiane o portelloni in legno e la rimozione dei cavi a vista in facciata.
