COMUNE DI PLOAGHE

Piano particolareggiato del centro di antica e prima formazione di Ploaghe

Schede di progetto delle unità edilizie

Schede unità edilizie negli isolati di tipo A - Isolato 67

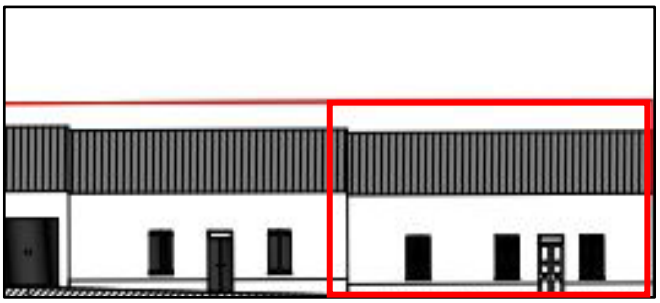
scheda 67 2

Edificio residenziale ad un piano, a filo strada,occupa tutto il lotto. Edificio che si trova in buono stato di conservazione. Oltre agli interventi sempre ammessi è possibile un intervento di ristrutturazione o riqualificazione edilizia con incremento di cubatura in adeguamento all'indice fondiario dell'isolato. Si prescrive in ogni caso,il ripristino di tinteggiatura ela sostituzione di infissi in legno.

STATO DI CONSERVAZIONE COMPLESSIVO	
Fatiscente	
Mediocre	X
Buono	
Nuovo

STRUTTURA E FINITURE	STATO
Struttura portante	
muratura portante	Buono
Tipo copertura	
A una falda inclinata	Buono
Rivestimento esterno	
intonaco	Buono
Infissi	
legno	Mediocre
Particolare elementi architettonici	
no

PRESCRIZIONI COSTRUTTIVE ARCHITETTONICHE				
ELEMENTI INCONGRUI		**INTERVENTI CONSENTITI**		
aperture				
persiane in alluminio		sostituzione con persiane/portelloni in legno		
infissi metallici		sostituzione con infissi in legno		
tapparelle in plastica		sostituzione con persiane/portelloni in legno		
dimensioni improprie		ridisegno forma e dimensione delle aperture		
cornici		sostituzione con materiale congruo		
soglie		sostituzione con materiale congruo		
elementi di facciata				
inferriate con materiale e disegno incongruo		sostituzione con materiale congruo		
balaustre con materiale e disegno incongruo		sostituzione con materiale congruo		
ringhiere con materiale e disegno incongruo		sostituzione con materiale congruo		
intonaci incongrui (plastico, ecc)		sostituzione con materiale congruo		
rivestimento basamento		sostituzione con intonaco o pietra locale		
coperture con materiali incongrui		sostituzione con materiale congruo

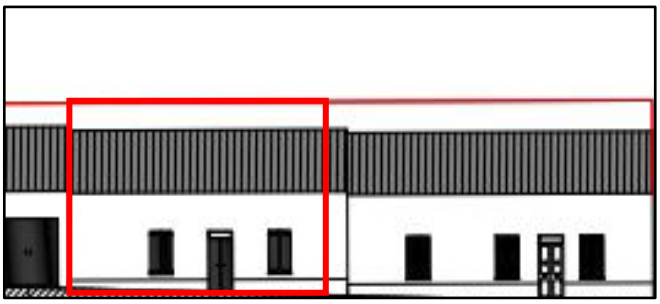
Sottozona	A2	**Foglio**	21
Isolato	67	**Mappale**	694
Unità edilizia	8		
Indirizzo	Corso Giovanni Spano

Edificio residenziale ad un piano, a filo strada,occupa tutto il lotto. Edificio che si trova in buono stato di conservazione. Oltre agli interventi sempre ammessi è possibile un intervento di ristrutturazione o riqualificazione edilizia con incremento di cubatura in adeguamento all'indice fondiario dell'isolato.

STATO DI CONSERVAZIONE COMPLESSIVO	
Fatiscente	
Mediocre	
Buono	X
Nuovo

STRUTTURA E FINITURE	STATO
Struttura portante	
muratura portante	Buono
Tipo copertura	
A una falda inclinata	Buono
Rivestimento esterno	
intonaco	Buono
Infissi	
legno	Buono
Particolare elementi architettonici	
no

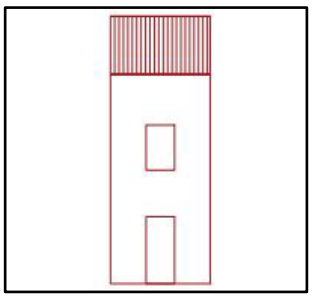
scheda 67 11

Edificio estinato a garage, magazzino o cantina ad un piano, a filo strada,occupa tutto il lotto. Edificio che si trova in buono stato di conservazione. Oltre agli interventi sempre ammessi è possibile un intervento di ristrutturazione o riqualificazione edilizia con incremento di cubatura in adeguamento all'indice fondiario dell'isolato.

STATO DI CONSERVAZIONE COMPLESSIVO	
Fatiscente	
Mediocre	
Buono	X
Nuovo

STRUTTURA E FINITURE	STATO
Struttura portante	
muratura portante	Buono
Tipo copertura	
A una falda inclinata	Buono
Rivestimento esterno	
intonaco	Buono
Infissi	
legno	Buono
Particolare elementi architettonici	
no

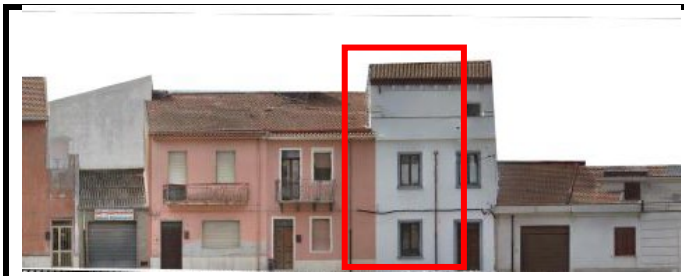
Sottozona	A2	**Foglio**	21
Isolato	67	**Mappale**	697
Unità edilizia	14		
Indirizzo	Corso Giovanni Spano

Edificio residenziale a due piani, a filo strada,occupa tutto il lotto. Edificio che si trova in buono stato di conservazione. Oltre agli interventi sempre ammessi è possibile un intervento di ristrutturazione o riqualificazione edilizia senza incremento di cubatura. Si prevede l'eliminazione di impianti a vista, il ripristino della tinteggiatura.

STATO DI CONSERVAZIONE COMPLESSIVO	
Fatiscente	
Mediocre	
Buono	X
Nuovo

STRUTTURA E FINITURE	STATO
Struttura portante	
muratura portante	Buono
Tipo copertura	
A una falda inclinata	Buono
Rivestimento esterno	
intonaco	Buono
Infissi	
legno	Buono
Particolare elementi architettonici	
no

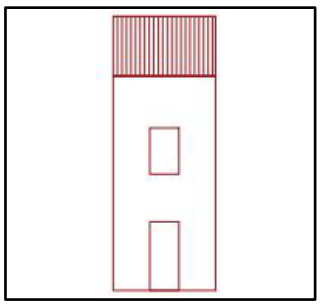
Sottozona	A2	**Foglio**	21
Isolato	67	**Mappale**	1131
Unità edilizia	22		
Indirizzo	Corso Giovanni Spano

Edificio ad uso garage,magazzino o cantina ad un piano, a filo strada,occupa tutto il lotto. Edificio che si trova in mediocre stato di conservazione. Oltre agli interventi sempre ammessi è possibile un intervento di ristrutturazione o riqualificazione edilizia con incremento di cubatura in adeguamento all'indice fondiario dell'isolato. Si prevede l'eliminazione di impianti a vista, il ripristino della tinteggiatura, ladi infissi in materiale incongruo e sostituzione della copertura in materiale incongruo con copertura tradizionale in tegole.

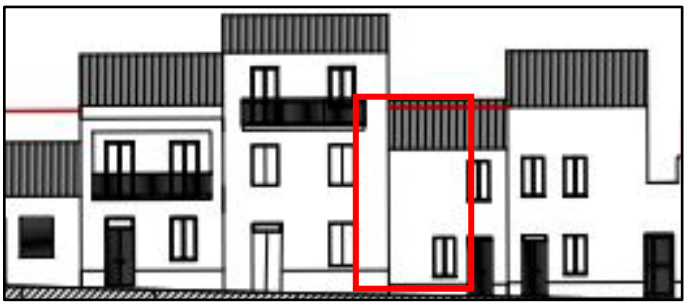
Sottozona	A2	**Foglio**	21
Isolato	67	**Mappale**	901
Unità edilizia	29		
Indirizzo	Corso Giovanni Spano

Edificio residenziale a due piani, a filo strada,occupa tutto il lotto. Edificio che si trova in mediocre stato di conservazione. Oltre agli interventi sempre ammessi è possibile un intervento di ristrutturazione o riqualificazione edilizia con incremento di cubatura in adeguamento all'indice fondiario dell'isolato. Si prevede l'eliminazione di impianti a vista, il ripristino della tinteggiatura, la sostituzione di infissi in legno e la rimozione di impianti a vista.

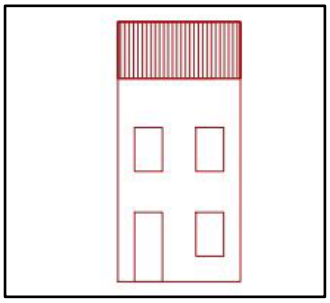
Sottozona	A2	**Foglio**	21
Isolato	67	**Mappale**	704
Unità edilizia	33b		
Indirizzo	Corso Giovanni Spano

Edificio destinato ad attività commerciale o similare ad un piano, a filo strada,occupa tutto il lotto. Edificio che si trova in buono stato di conservazione. Oltre agli interventi sempre ammessi è possibile un intervento di ristrutturazione o riqualificazione edilizia con incremento di cubatura in adeguamento all'indice fondiario dell'isolato. Si prevede la sostituzione di coloritura in faciata e la rimozione di impianti a vista in facciata.

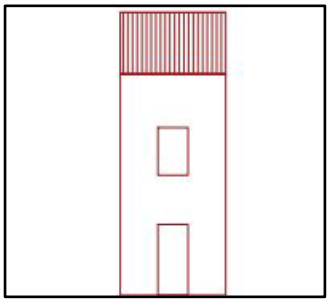
Sottozona	A2	**Foglio**	21
Isolato	67	**Mappale**	705
Unità edilizia	33a		
Indirizzo	Corso Giovanni Spano

Edificio destinato ad attività commerciale o similare ad un piano, a filo strada,occupa tutto il lotto. Edificio che si trova in buono stato di conservazione. Oltre agli interventi sempre ammessi è possibile un intervento di ristrutturazione o riqualificazione edilizia con incremento di cubatura in adeguamento all'indice fondiario dell'isolato. Si prevede la sostituzione di coloritura in faciata e la rimozione di impianti a vista in facciata.

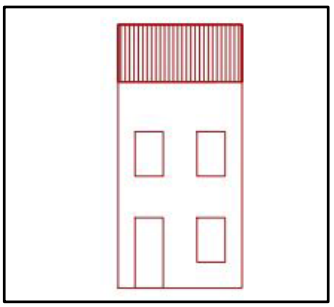
Sottozona	A2	**Foglio**	21
Isolato	67	**Mappale**	708
Unità edilizia	39		
Indirizzo	Corso Giovanni Spano

Edificio residenzialead un piano, a filo strada. Edificio che si trova in buono stato di conservazione. Oltre agli interventi sempre ammessi è possibile un intervento di ristrutturazione o riqualificazione edilizia con incremento di cubatura in adeguamento all'indice fondiario dell'isolato.

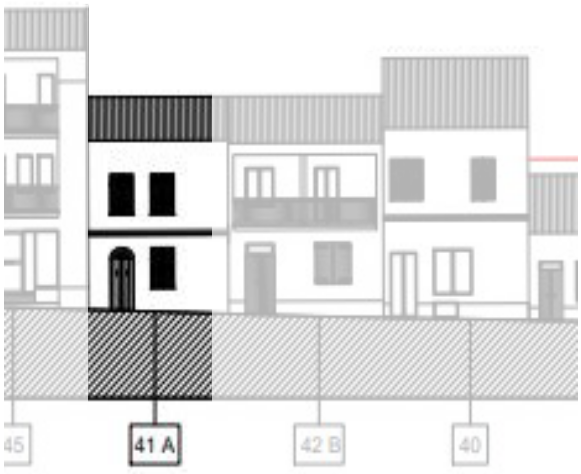
Sottozona	A2	**Foglio**	21
Isolato	67	**Mappale**	711
Unità edilizia	41a		
Indirizzo	Corso Giovanni Spano

Edificio residenziale a due piani , a filo strada. Edificio che si trova in buono stato di conservazione. Oltre agli interventi sempre ammessi è possibile un intervento di ristrutturazione o riqualificazione edilizia senza incremento di cubatura.Si prevede la rimozione di impianti a vista in facciata.

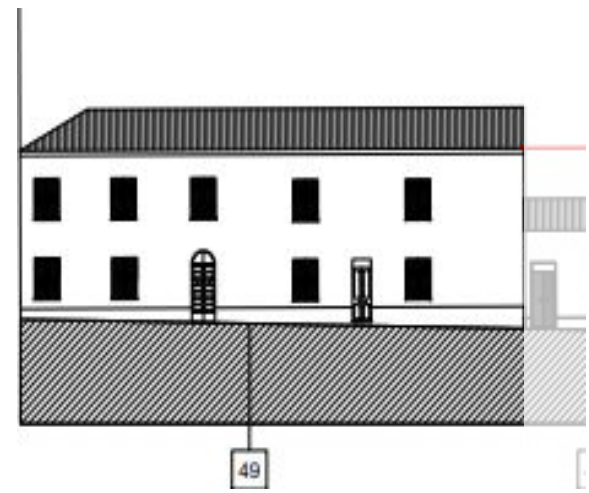
Sottozona	A2	**Foglio**	21
Isolato	67	**Mappale**	714
Unità edilizia	49		
Indirizzo	Corso Giovanni Spano

Edificio residenziale a due piani , a filo strada. Edificio che si trova in buono stato di conservazione. Oltre agli interventi sempre ammessi è possibile un intervento di ristrutturazione o riqualificazione edilizia senza incremento di cubatura.Si prevede la rimozione di impianti a vista in facciata e il ripristino della tinteggiatura.

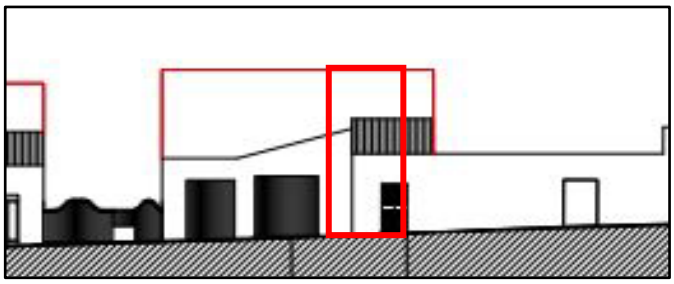
Edificio destinato a garage, magazzino o cantina ad un pianoi , a filo strada, occupa tutto il lotto. Edificio che si trova in buono stato di conservazione. Oltre agli interventi sempre ammessi è possibile un intervento di ristrutturazione o riqualificazione edilizia con incremento di cubatura.Si prevede la rimozione di impianti a vista in facciata e la sostituzione di infissi in materiale incongruo con infissi in lengo.

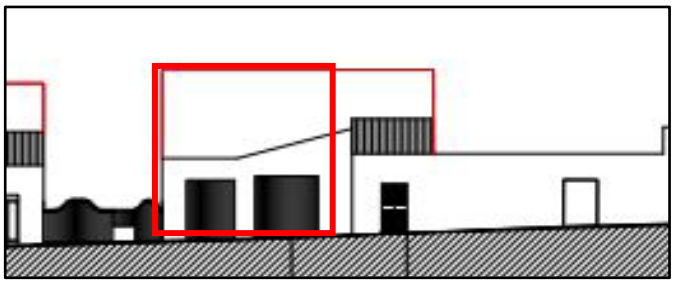
Edificio destinato a garage, magazzino o cantina ad un pianoi , a filo strada, occupa tutto il lotto. Edificio che si trova in buono stato di conservazione. Oltre agli interventi sempre ammessi è possibile un intervento di ristrutturazione o riqualificazione edilizia con incremento di cubatura in adeguamento all'indice fondiario dell'isolato. Si prevede la rimozione di impianti a vista in facciata e la sostituzione di infissi in materiale incongruo con infissi in lengo.

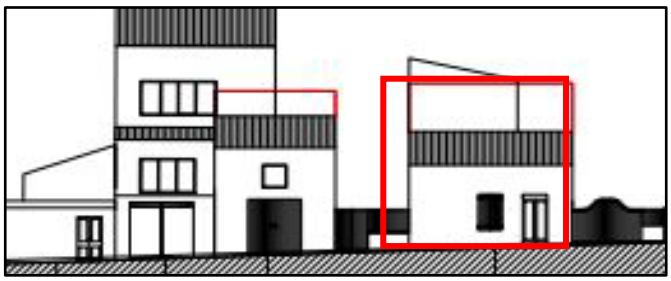
Edificio residenziale ad un piano , a filo strada, occupa tutto il lotto. Edificio che si trova in buono stato di conservazione. Oltre agli interventi sempre ammessi è possibile un intervento di ristrutturazione o riqualificazione edilizia con incremento di cubatura in adeguamento all'indice fondiario dell'isolato. Si prevede il ripristino di tinteggiatura esterna.

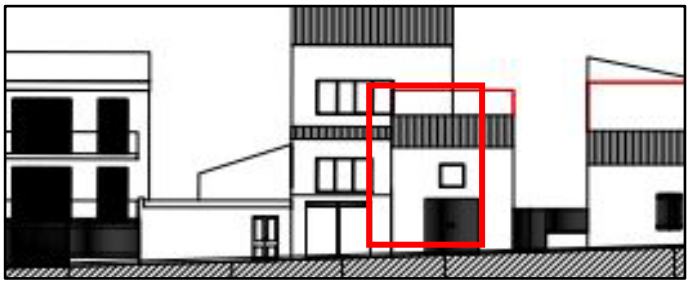
Edificio desinato a garage magazzino o cantina ad un piano , a filo strada, occupa tutto il lotto. Edificio che si trova in buono stato di conservazione. Oltre agli interventi sempre ammessi è possibile un intervento di ristrutturazione o riqualificazione edilizia con incremento di cubatura in adeguamento all'indice fondiario dell'isolato. Si prevedela rimozione di impianti a vista e la sostituzione di infissi in materiale incongruo con infissi in legno.

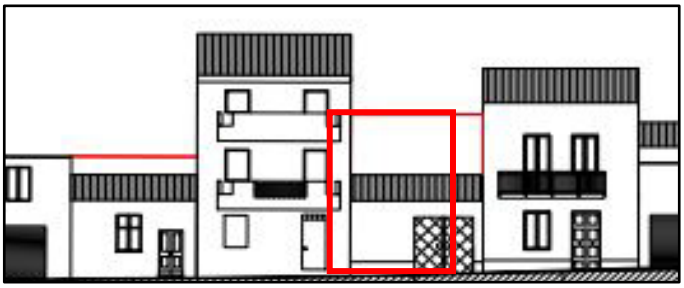
Edificio destinato a garage, magazzino o cantina ad un piano , a filo strada, occupa tutto il lotto. Edificio che si trova in buono stato di conservazione. Oltre agli interventi sempre ammessi è possibile un intervento di ristrutturazione o riqualificazione edilizia con incremento di cubatura incremento di cubatura in adeguamento all'indice fondiario dell'isolato. Si prevede la sostituzione di infissi in materiale incongruo con infissi in legno e la sostituzione di coloritura in prospetto.

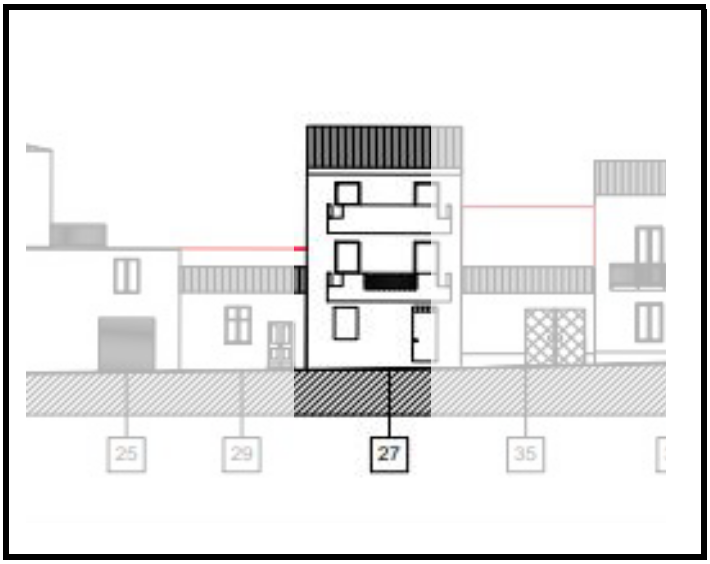
Sottozona	A2	**Foglio**	21
Isolato	67	**Mappale**	1030
Unità edilizia	27		
Indirizzo	Via P.Nicolò

Edificio residenziale a tre piani , a filo strada, occupa tutto il lotto. Edificio che si trova in buono stato di conservazione. Oltre agli interventi sempre ammessi è possibile un intervento di ristrutturazione o riqualificazione edilizia senza incremento di cubatura. Si prevede la sostituzione di tapparelle in plastica con basculanti o portelloni in legno, il ripristino della balaustra, il ripristino di tinteggiatura esterna e la rimozione di infissi in materiale incongruo con infissi in legno.

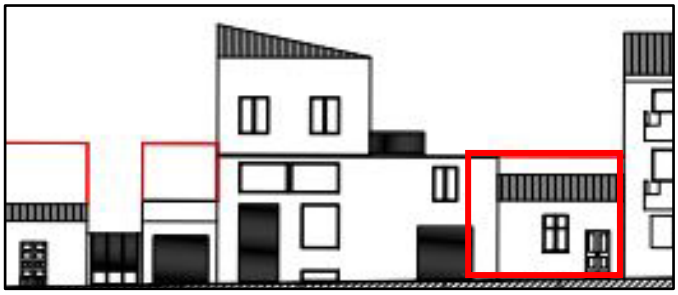
Edificio destinato a garage, magazzino o cantina ad un piano , a filo strada, occupa tutto il lotto. Edificio che si trova in mediocre stato di conservazione. Oltre agli interventi sempre ammessi è possibile un intervento di ristrutturazione o riqualificazione edilizia con incremento di cubatura incremento di cubatura in adeguamento all'indice fondiario dell'isolato. Si prevede il ripristino di infissi, tinteggiatura e intonaci esterni.

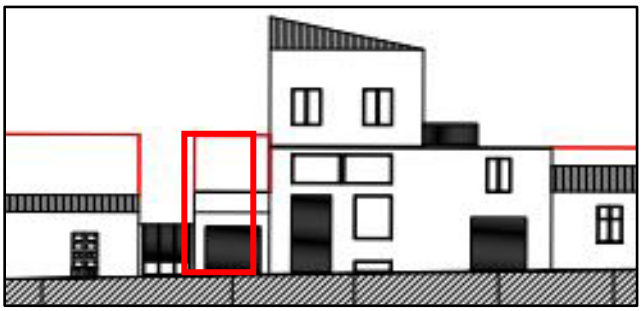
Edificio destinatoa garage, magazzino o cantina, ad un piano. Edificio fatiscente. Oltre agli interventi sempre ammessi è possibile un intervento di ristrutturazione o riqualificazione edilizia con incremento di cubatura in adeguamento all'indice fondiario dell'isolato . Si prevedeil ripristino di intonaci e realizzazione di tinteggiatura in facciata, la rimozione di copertura in materiale incongruo con copertura tradizionale in tefole e la sostituzione di infissi in materiale incongruo con infissi in legno.

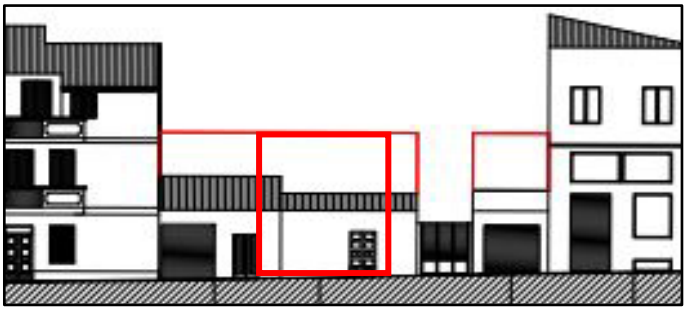
Edificio destinatoa garage, magazzino o cantina, ad un piano. Edificio fatiscente. Oltre agli interventi sempre ammessi è possibile un intervento di ristrutturazione o riqualificazione edilizia con incremento di cubatura in adeguamento all'indice fondiario dell'isolato . Si prevedeil ripristino di intonaci e realizzazione di tinteggiatura in facciata, la rimozione di copertura in materiale incongruo con copertura tradizionale in tefole e la sostituzione di infissi in materiale incongruo con infissi in legno.

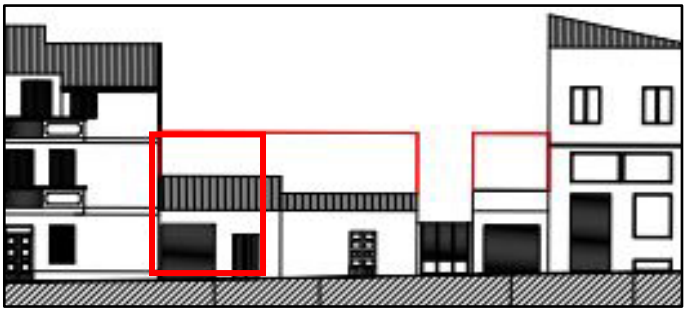
Edificio destinatoa garage, magazzino o cantina, ad un piano. Edificio fatiscente. Oltre agli interventi sempre ammessi è possibile un intervento di ristrutturazione o riqualificazione edilizia con incremento di cubatura in adeguamento all'indice fondiario dell'isolato . Si prevedeil ripristino di intonaci e realizzazione di tinteggiatura in facciata, la rimozione di copertura in materiale incongruo con copertura tradizionale in tefole e la sostituzione di infissi in materiale incongruo con infissi in legno.

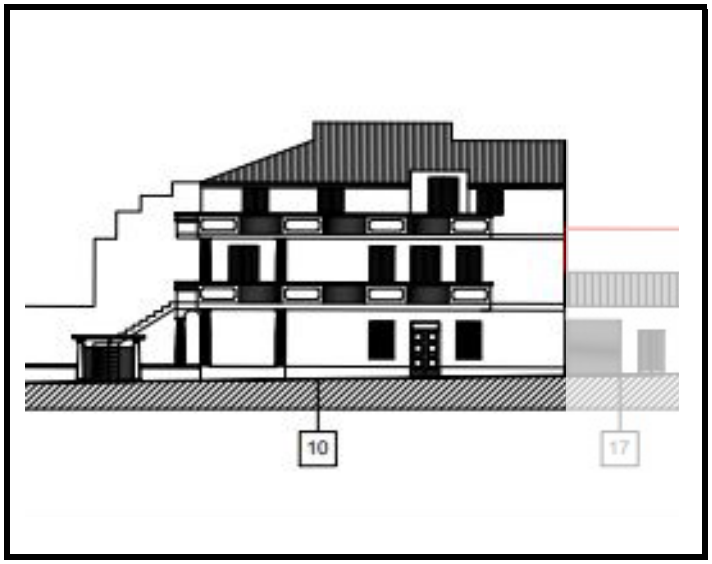
Sottozona	A2	**Foglio**	21
Isolato	67	**Mappale**	1024
Unità edilizia	10		
Indirizzo	Via P.Nicolò

Edificio residenziale a tre piani, si trova in buono stato di conservazione. Oltre gli interventi sempre ammessi è possibile un'intervento di ristrutturazione o riqualificazione edilizia senza incremento di cubatura.Si prevede in ongi caso la rimozione di impianti a vista in facciata.

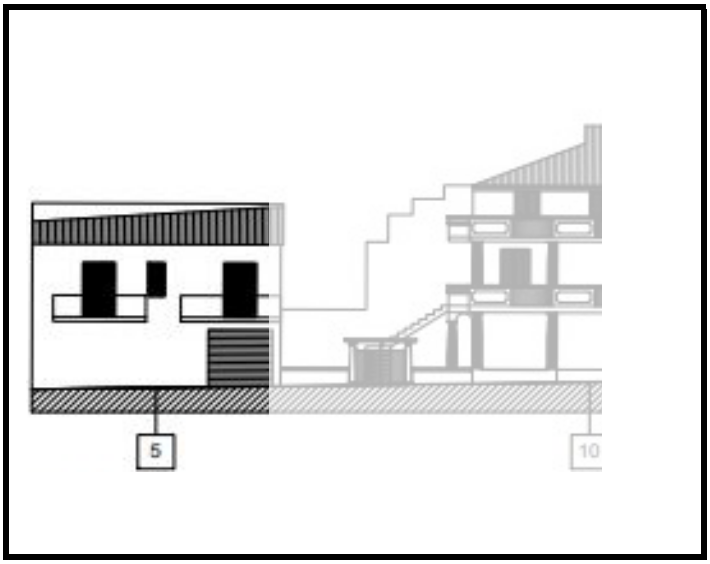
Sottozona	A2	**Foglio**	21
Isolato	67	**Mappale**	1024
Unità edilizia	5		
Indirizzo	Via P.Nicolò

Edificio residenziale a due piani, si trova in buono stato di conservazione. Oltre gli interventi sempre ammessi è possibile un'intervento di ristrutturazione o riqualificazione edilizia senza incremento di cubatura.
