COMUNE DI PLOAGHE

Piano particolareggiato del centro di antica e prima formazione di Ploaghe

Schede di progetto delle unità edilizie

Schede unità edilizie negli isolati di tipo B - Isolato 70

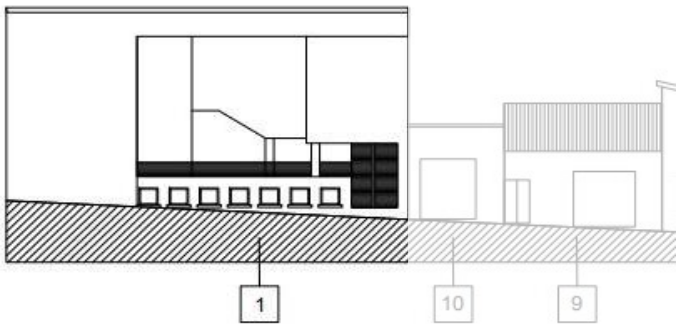
Sottozona	B	**Foglio**	21
Isolato	70	**Mappale**	978
Unità edilizia	1		
Indirizzo	Via Diaz

Edficio residenziale a due piani, si trova in buono stato di conservazione.Oltre gli interventi sempre ammessi è possibile un'intervento di ristrutturazione o riqualificazione edilizia senza incremento di cubatura.

STATO DI CONSERVAZIONE COMPLESSIVO	
Fatiscente	
Mediocre	
Buono	X
Nuovo

STRUTTURA E FINITURE	STATO
Struttura portante	
muratura portante	Buono
Tipo copertura	
Ad una falda inclinata	Buono
Rivestimento esterno	
Intonaco	Buono
Infissi	
legno metallici	mediocre
Particolare elementi architettonici	
no

PRESCRIZIONI COSTRUTTIVE ARCHITETTONICHE				
ELEMENTI INCONGRUI		**INTERVENTI CONSENTITI**		
aperture				
persiane in alluminio		sostituzione con persiane/portelloni in legno		
infissi metallici		sostituzione con infissi in legno		
tapparelle in plastica		sostituzione con persiane/portelloni in legno		
dimensioni improprie		ridisegno forma e dimensione delle aperture		
cornici		sostituzione con materiale congruo		
soglie		sostituzione con materiale congruo		
elementi di facciata				
inferriate con materiale e disegno incongruo		sostituzione con materiale congruo		
balaustre con materiale e disegno incongruo		sostituzione con materiale congruo		
ringhiere con materiale e disegno incongruo		sostituzione con materiale congruo		
intonaci incongrui (plastico, ecc)		sostituzione con materiale congruo		
rivestimento basamento		sostituzione con intonaco o pietra locale		
coperture con materiali incongrui		sostituzione con materiale congruo

gronde e pluviali		sostituzione con materiale congruo		
impianti tecnologici a vista				
unità di condizinamento		eliminazione		
canalizzazioni, cavi		eliminazione		
superfetazioni atipiche		eliminazione

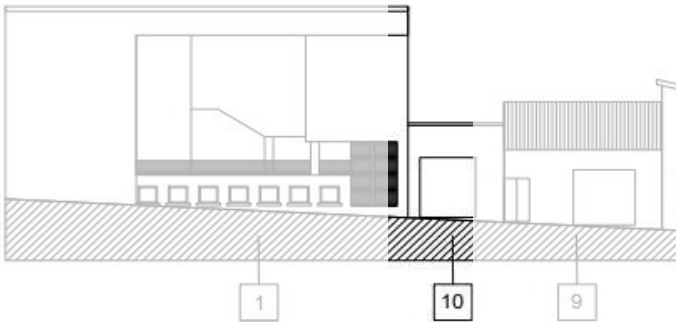
Sottozona	B	**Foglio**	21
Isolato	70	**Mappale**	1516
Unità edilizia	10		
Indirizzo	Via Diaz

Edficio destinato a garage, magazzino o cantina ad un piano, si trova in buono stato di conservazione.Oltre gli interventi sempre ammessi è possibile un'intervento di ristrutturazione o riqualificazione edilizia senza incremento di cubatura. Si prevede la sostituzione di infissi in materiale incongruo con infissi in legno.

STATO DI CONSERVAZIONE COMPLESSIVO	
Fatiscente	
Mediocre	
Buono	X
Nuovo

STRUTTURA E FINITURE	STATO
Struttura portante	
muratura portante	Buono
Tipo copertura	
Ad una falda inclinata	Buono
Rivestimento esterno	
Intonaco	Buono
Infissi	
legno metallici	mediocre
Particolare elementi architettonici	
no

PRESCRIZIONI COSTRUTTIVE ARCHITETTONICHE				
ELEMENTI INCONGRUI		**INTERVENTI CONSENTITI**		
aperture				
persiane in alluminio		sostituzione con persiane/portelloni in legno		
infissi metallici	**X**	sostituzione con infissi in legno	**X**	
tapparelle in plastica		sostituzione con persiane/portelloni in legno		
dimensioni improprie		ridisegno forma e dimensione delle aperture		
cornici		sostituzione con materiale congruo		
soglie		sostituzione con materiale congruo		
elementi di facciata				
inferriate con materiale e disegno incongruo		sostituzione con materiale congruo		
balaustre con materiale e disegno incongruo		sostituzione con materiale congruo		
ringhiere con materiale e disegno incongruo		sostituzione con materiale congruo		
intonaci incongrui (plastico, ecc)		sostituzione con materiale congruo		
rivestimento basamento		sostituzione con intonaco o pietra locale		
coperture con materiali incongrui		sostituzione con materiale congruo

gronde e pluviali		sostituzione con materiale congruo		
impianti tecnologici a vista				
unità di condizinamento		eliminazione		
canalizzazioni, cavi		eliminazione		
superfetazioni atipiche		eliminazione

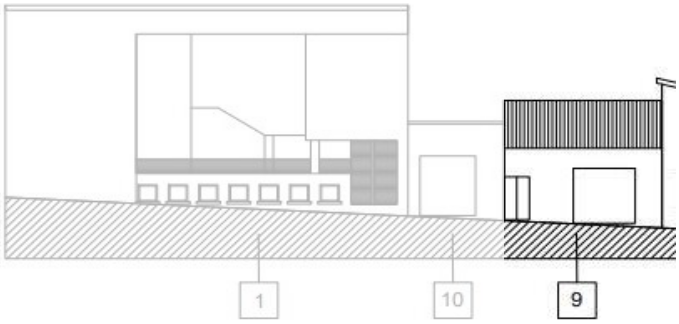
Sottozona	B	**Foglio**	21
Isolato	70	**Mappale**	1516
Unità edilizia	9		
Indirizzo	Via Diaz

Edficio destinato a garage, magazzino o cantina ad un piano, si trova in buono stato di conservazione.Oltre gli interventi sempre ammessi è possibile un'intervento di ristrutturazione o riqualificazione edilizia senza incremento di cubatura. Si prevede la sostituzione di infissi in materiale incongruo con infissi in legno.

STATO DI CONSERVAZIONE COMPLESSIVO	
Fatiscente	
Mediocre	
Buono	X
Nuovo

STRUTTURA E FINITURE	STATO
Struttura portante	
muratura portante	Buono
Tipo copertura	
Ad una falda inclinata	Buono
Rivestimento esterno	
Intonaco	Buono
Infissi	
legno metallici	mediocre
Particolare elementi architettonici	
no

PRESCRIZIONI COSTRUTTIVE ARCHITETTONICHE				
ELEMENTI INCONGRUI		**INTERVENTI CONSENTITI**		
aperture				
persiane in alluminio		sostituzione con persiane/portelloni in legno		
infissi metallici	**X**	sostituzione con infissi in legno	**X**	
tapparelle in plastica		sostituzione con persiane/portelloni in legno		
dimensioni improprie		ridisegno forma e dimensione delle aperture		
cornici		sostituzione con materiale congruo		
soglie		sostituzione con materiale congruo		
elementi di facciata				
inferriate con materiale e disegno incongruo		sostituzione con materiale congruo		
balaustre con materiale e disegno incongruo		sostituzione con materiale congruo		
ringhiere con materiale e disegno incongruo		sostituzione con materiale congruo		
intonaci incongrui (plastico, ecc)		sostituzione con materiale congruo		
rivestimento basamento		sostituzione con intonaco o pietra locale		
coperture con materiali incongrui		sostituzione con materiale congruo

gronde e pluviali		sostituzione con materiale congruo		
impianti tecnologici a vista				
unità di condizinamento		eliminazione		
canalizzazioni, cavi		eliminazione		
superfetazioni atipiche		eliminazione

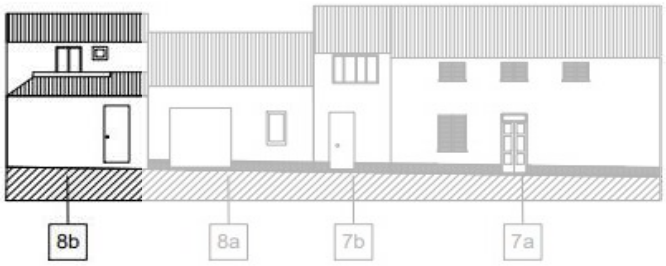
Sottozona	B	**Foglio**	21
Isolato	70	**Mappale**	1516
Unità edilizia	8b		
Indirizzo	Via Su Cantaru

Edficio residenziale a due piani, si trova in buono stato di conservazione.Oltre gli interventi sempre ammessi è possibile un'intervento di ristrutturazione o riqualificazione edilizia senza incremento di cubatura. Si prevede la rimozione di impianti a vista e ripristino di tinteggiatura esterna.

STATO DI CONSERVAZIONE COMPLESSIVO	
Fatiscente	
Mediocre	
Buono	X
Nuovo

STRUTTURA E FINITURE	STATO
Struttura portante	
muratura portante	Buono
Tipo copertura	
Ad una falda inclinata	Buono
Rivestimento esterno	
Intonaco	Buono
Infissi	
legno metallici	mediocre
Particolare elementi architettonici	
no

PRESCRIZIONI COSTRUTTIVE ARCHITETTONICHE				
ELEMENTI INCONGRUI		**INTERVENTI CONSENTITI**		
aperture				
persiane in alluminio		sostituzione con persiane/portelloni in legno		
infissi metallici		sostituzione con infissi in legno		
tapparelle in plastica		sostituzione con persiane/portelloni in legno		
dimensioni improprie		ridisegno forma e dimensione delle aperture		
cornici		sostituzione con materiale congruo		
soglie		sostituzione con materiale congruo		
elementi di facciata				
inferriate con materiale e disegno incongruo		sostituzione con materiale congruo		
balaustre con materiale e disegno incongruo		sostituzione con materiale congruo		
ringhiere con materiale e disegno incongruo		sostituzione con materiale congruo		
intonaci incongrui (plastico, ecc)		sostituzione con materiale congruo		
rivestimento basamento		sostituzione con intonaco o pietra locale		
coperture con materiali incongrui		sostituzione con materiale congruo

gronde e pluviali		sostituzione con materiale congruo		
impianti tecnologici a vista				
unità di condizinamento	**X**	eliminazione	**X**	
canalizzazioni, cavi		eliminazione		
superfetazioni atipiche		eliminazione

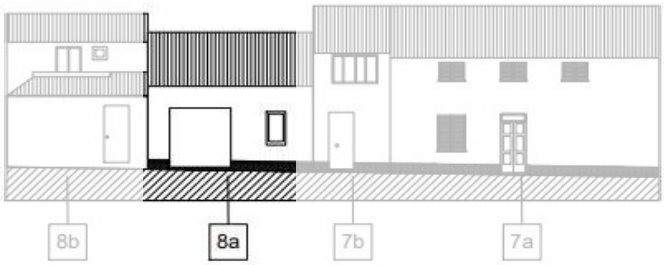
Sottozona	B	**Foglio**	21
Isolato	70	**Mappale**	839
Unità edilizia	8a		
Indirizzo	Via Su Cantaru

Edficiodestinato a garage,magazzino o cantina, ad un piano, si trova in buono stato di conservazione.Oltre gli interventi sempre ammessi è possibile un'intervento di ristrutturazione o riqualificazione edilizia senza incremento di cubatura. Si prevede la rimozione di infissi in materiale incongruo sostituiti con infissi in lengo.

STATO DI CONSERVAZIONE COMPLESSIVO	
Fatiscente	
Mediocre	
Buono	X
Nuovo

STRUTTURA E FINITURE	STATO
Struttura portante	
muratura portante	Buono
Tipo copertura	
Ad una falda inclinata	Buono
Rivestimento esterno	
Intonaco	Buono
Infissi	
legno metallici	mediocre
Particolare elementi architettonici	
no

PRESCRIZIONI COSTRUTTIVE ARCHITETTONICHE				
ELEMENTI INCONGRUI		**INTERVENTI CONSENTITI**		
aperture				
persiane in alluminio		sostituzione con persiane/portelloni in legno		
infissi metallici	**X**	sostituzione con infissi in legno	**X**	
tapparelle in plastica		sostituzione con persiane/portelloni in legno		
dimensioni improprie		ridisegno forma e dimensione delle aperture		
cornici		sostituzione con materiale congruo		
soglie		sostituzione con materiale congruo		
elementi di facciata				
inferriate con materiale e disegno incongruo		sostituzione con materiale congruo		
balaustre con materiale e disegno incongruo		sostituzione con materiale congruo		
ringhiere con materiale e disegno incongruo		sostituzione con materiale congruo		
intonaci incongrui (plastico, ecc)		sostituzione con materiale congruo		
rivestimento basamento		sostituzione con intonaco o pietra locale		
coperture con materiali incongrui		sostituzione con materiale congruo

gronde e pluviali		sostituzione con materiale congruo		
impianti tecnologici a vista				
unità di condizinamento	**X**	eliminazione	**X**	
canalizzazioni, cavi		eliminazione		
superfetazioni atipiche		eliminazione

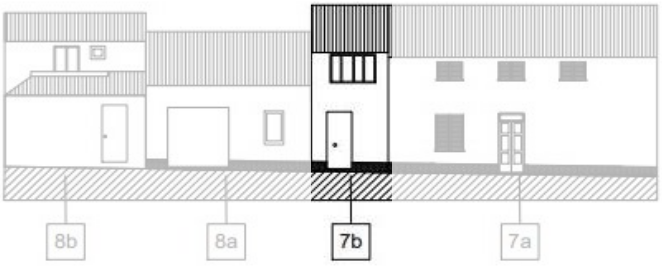
Sottozona	B	**Foglio**	21
Isolato	70	**Mappale**	1477
Unità edilizia	7b		
Indirizzo	Via Su Cantaru

Edficio residenziale a due piani, si trova in buono stato di conservazione.Oltre gli interventi sempre ammessi è possibile un'intervento di ristrutturazione o riqualificazione edilizia senza incremento di cubatura. Si prevede la rimozione di infissi in materiale incongruo sostituiti con infissi in lengo.

STATO DI CONSERVAZIONE COMPLESSIVO	
Fatiscente	
Mediocre	
Buono	X
Nuovo

STRUTTURA E FINITURE	STATO
Struttura portante	
muratura portante	Buono
Tipo copertura	
Ad una falda inclinata	Buono
Rivestimento esterno	
Intonaco	Buono
Infissi	
legno metallici	mediocre
Particolare elementi architettonici	
no

PRESCRIZIONI COSTRUTTIVE ARCHITETTONICHE				
ELEMENTI INCONGRUI		**INTERVENTI CONSENTITI**		
aperture				
persiane in alluminio		sostituzione con persiane/portelloni in legno		
infissi metallici		sostituzione con infissi in legno		
tapparelle in plastica		sostituzione con persiane/portelloni in legno		
dimensioni improprie		ridisegno forma e dimensione delle aperture		
cornici		sostituzione con materiale congruo		
soglie		sostituzione con materiale congruo		
elementi di facciata				
inferriate con materiale e disegno incongruo		sostituzione con materiale congruo		
balaustre con materiale e disegno incongruo		sostituzione con materiale congruo		
ringhiere con materiale e disegno incongruo		sostituzione con materiale congruo		
intonaci incongrui (plastico, ecc)		sostituzione con materiale congruo		
rivestimento basamento		sostituzione con intonaco o pietra locale		
coperture con materiali incongrui		sostituzione con materiale congruo

gronde e pluviali		sostituzione con materiale congruo		
impianti tecnologici a vista				
unità di condizinamento	**X**	eliminazione	**X**	
canalizzazioni, cavi		eliminazione		
superfetazioni atipiche		eliminazione

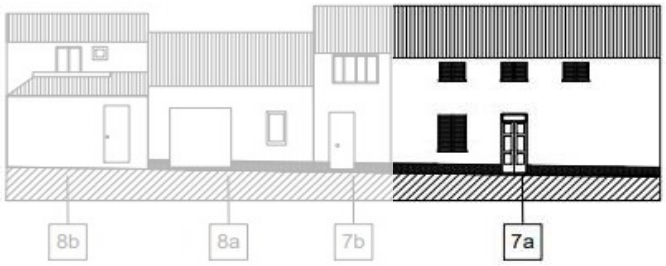
Sottozona	B	**Foglio**	21
Isolato	70	**Mappale**	1582
Unità edilizia	7a		
Indirizzo	Via Su Cantaru

Edficio residenziale a due piani, si trova in buono stato di conservazione.Oltre gli interventi sempre ammessi è possibile un'intervento di ristrutturazione o riqualificazione edilizia senza incremento di cubatura.

STATO DI CONSERVAZIONE COMPLESSIVO	
Fatiscente	
Mediocre	
Buono	X
Nuovo

STRUTTURA E FINITURE	STATO
Struttura portante	
muratura portante	Buono
Tipo copertura	
Ad una falda inclinata	Buono
Rivestimento esterno	
Intonaco	Buono
Infissi	
legno metallici	Buono
Particolare elementi architettonici	
no

gronde e pluviali		sostituzione con materiale congruo		
impianti tecnologici a vista				
unità di condizinamento	**X**	eliminazione	**X**	
canalizzazioni, cavi		eliminazione		
superfetazioni atipiche		eliminazione

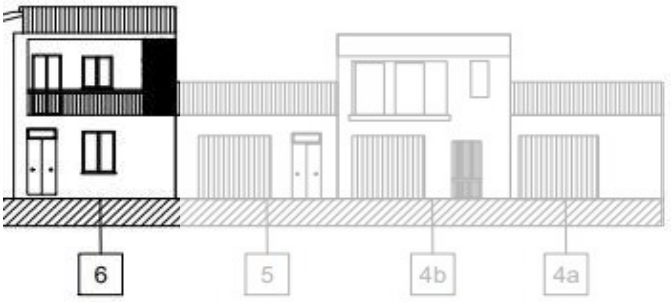
Sottozona	B	**Foglio**	21
Isolato	70	**Mappale**	835
Unità edilizia	6		
Indirizzo	Via Su Cantaru

Edficio residenziale a due piani, si trova in buono stato di conservazione.Oltre gli interventi sempre ammessi è possibile un'intervento di ristrutturazione o riqualificazione edilizia senza incremento di cubatura. Si prevede la rimozione di persiane in alluminio sostituite da persiane in legno e il ripristino della tinteggiatura in facciata.

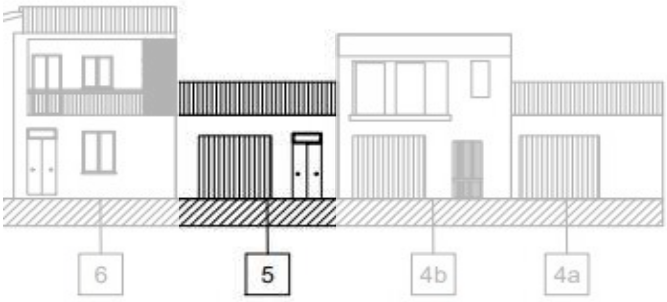
Sottozona	B	**Foglio**	21
Isolato	70	**Mappale**	834
Unità edilizia	5		
Indirizzo	Via Su Cantaru

Edficio destinato a garage, magazzino o cantina, ad un piano, si trova in buono stato di conservazione.Oltre gli interventi sempre ammessi è possibile un'intervento di ristrutturazione o riqualificazione edilizia senza incremento di cubatura. Si prevede la rimozione di infissi metallici sostituiti da infissi in legno.

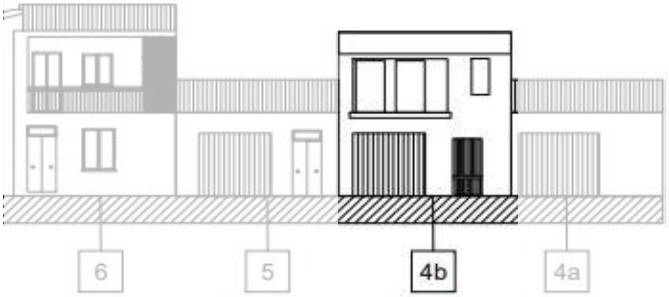
Sottozona	B	**Foglio**	21
Isolato	70	**Mappale**	833
Unità edilizia	4b		
Indirizzo	Via Su Cantaru

Edficio destinato a garage, magazzino o cantina al pianto terra e residenziale al piano superiore. Edifico non in uso. Edificio a due piani, fatiscente.Oltre gli interventi sempre ammessi è possibile un'intervento di ristrutturazione o riqualificazione edilizia senza incremento di cubatura. Si prevede larealizzazioni di intonaci e tinteggiatura esterna, realizzazione di infissi in legno con persiane o portelloni in legno.

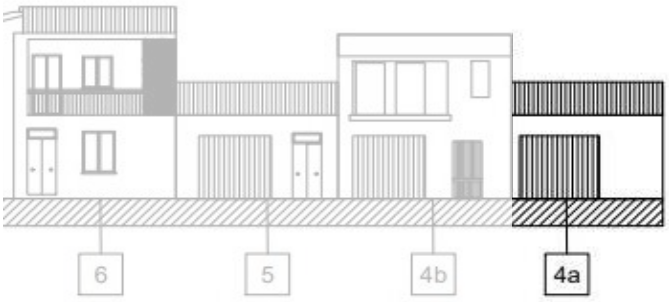
Sottozona	B	**Foglio**	21
Isolato	70	**Mappale**	832
Unità edilizia	4a		
Indirizzo	Via Su Cantaru

Edficio destinato a garage, magazzino o cantina ad un piano, si trova in mediocre stato di conservazione.Oltre gli interventi sempre ammessi è possibile un'intervento di ristrutturazione o riqualificazione edilizia senza incremento di cubatura. Si prevede la rimozione di infissi in materiale incongruo sostituiti da infissi in legno, si prevde inoltre il ripristino di tinteggiatura in facciata e rimozione di impianti a vista.

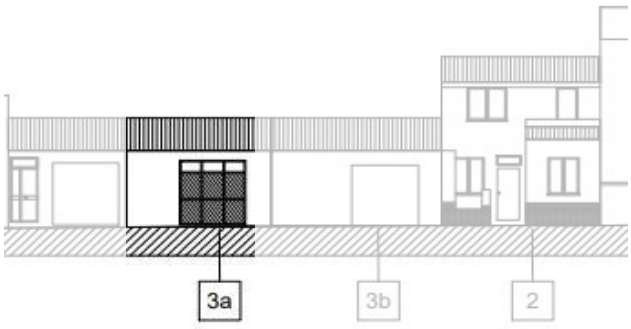
Sottozona	B	**Foglio**	21
Isolato	70	**Mappale**	832
Unità edilizia	3a		
Indirizzo	Via G.Oberdan

Edficio destinato a garage, magazzino o cantina ad un piano, si trova in mediocre stato di conservazione.Oltre gli interventi sempre ammessi è possibile un'intervento di ristrutturazione o riqualificazione edilizia senza incremento di cubatura. Si prevede la rimozione di infissi in materiale incongruo sostituiti da infissi in legno, si prevde inoltre il ripristino di tinteggiatura in facciata e sostituzione copertura in materiale incongruo con copertura tradizionale in tegole.

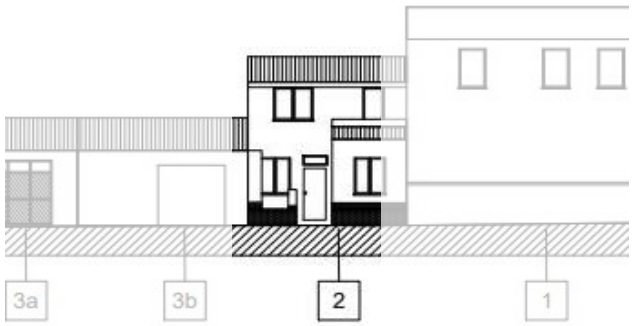
Sottozona	B	**Foglio**	21
Isolato	70	**Mappale**	980
Unità edilizia	2		
Indirizzo	Via G.Oberdan

Edficio residenziale a due piani, si trova in buono stato di conservazione.Oltre gli interventi sempre ammessi è possibile un'intervento di ristrutturazione o riqualificazione edilizia senza incremento di cubatura. Si prevede la rimozione di infissi in materiale incongruo sostituiti da infissi in legno, il ripristino della tinteggiatura, la sostituzione di tapparelle in plastica con persiane o portelloni in lengo e la rimozione di impianti a vista.
