COMUNE DI PLOAGHE

Piano particolareggiato del centro di antica e prima formazione di Ploaghe

Schede di progetto delle unità edilizie

Schede unità edilizie negli isolati di tipo B - Isolato 72

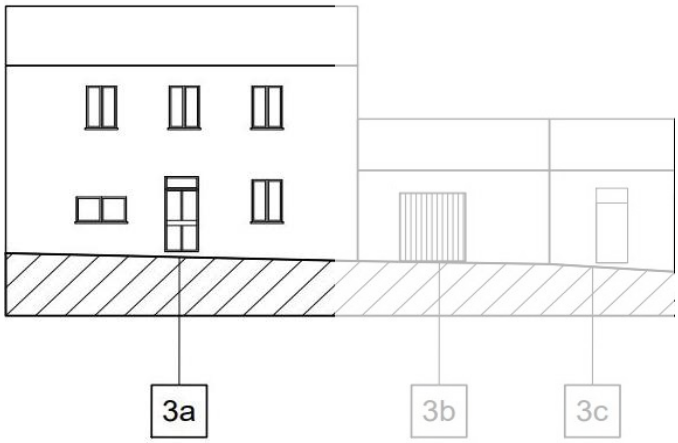
scheda 72 3a

Edifico residenziale, a due piani si trova in mediocre stato di conservazione. Oltre gli interventi sempre ammessi è possibile un'intervento di ristrutturazione o riqualificazione edilizia senza incremento di cubatura.Si prevede la sostituzione di infissi in materiale incongruo con infissi in legno,sostituzione delle tapparelle in plastica con persiane o portelloni in legno e ripristino della tinteggiatura in facciata.

STATO DI CONSERVAZIONE COMPLESSIVO	
Fatiscente	
Mediocre	X
Buono	
Nuovo

STRUTTURA E FINITURE	STATO
Struttura portante	
muratura portante	Buono
Tipo copertura	
A una falda inclinata	Buono
Rivestimento esterno	
intonaco	mediocre
Infissi	
pvc	Mediocre
Particolare elementi architettonici	
no

PRESCRIZIONI COSTRUTTIVE ARCHITETTONICHE				
ELEMENTI INCONGRUI		**INTERVENTI CONSENTITI**		
aperture				
persiane in alluminio		sostituzione con persiane/portelloni in legno		
infissi metallici		sostituzione con infissi in legno		
tapparelle in plastica	**X**	sostituzione con persiane/portelloni in legno	**X**	
dimensioni improprie		ridisegno forma e dimensione delle aperture		
cornici		sostituzione con materiale congruo		
soglie		sostituzione con materiale congruo		
elementi di facciata				
inferriate con materiale e disegno incongruo		sostituzione con materiale congruo		
balaustre con materiale e disegno incongruo		sostituzione con materiale congruo		
ringhiere con materiale e disegno incongruo		sostituzione con materiale congruo		
intonaci incongrui (plastico, ecc)		sostituzione con materiale congruo		
rivestimento basamento		sostituzione con intonaco o pietra locale		
coperture con materiali incongrui		sostituzione con materiale congruo

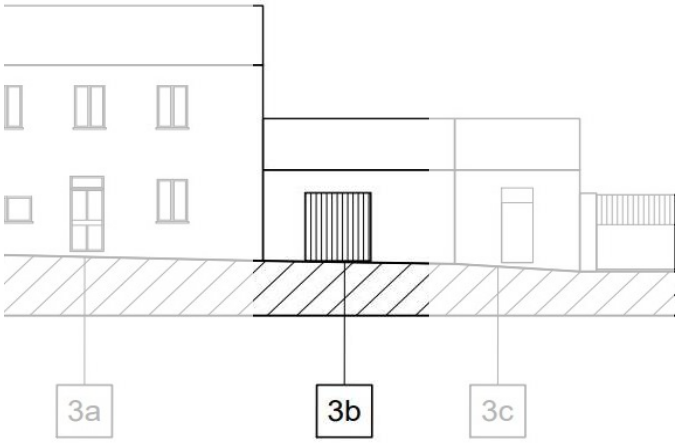
scheda 72 3b

Edifico destinato a garage, magazzino o cantina ad un piano, si trova in mediocre stato di conservazione. Oltre gli interventi sempre ammessi è possibile un'intervento di ristrutturazione o riqualificazione edilizia senza incremento di cubatura.Si prevede la sostituzione di infissi metallici con infissi in legno,sostituzione della copertura in materiale incongruo con copertura tradizionale in tegole e sostituzione della coloritura in facciata.

STATO DI CONSERVAZIONE COMPLESSIVO	
Fatiscente	
Mediocre	X
Buono	
Nuovo

STRUTTURA E FINITURE	STATO
Struttura portante	
muratura portante	Buono
Tipo copertura	
A una falda inclinata	Buono
Rivestimento esterno	
intonaco	mediocre
Infissi	
alluminio	Mediocre
Particolare elementi architettonici	
no

PRESCRIZIONI COSTRUTTIVE ARCHITETTONICHE				
ELEMENTI INCONGRUI		**INTERVENTI CONSENTITI**		
aperture				
persiane in alluminio		sostituzione con persiane/portelloni in legno		
infissi metallici	**X**	sostituzione con infissi in legno	**X**	
tapparelle in plastica		sostituzione con persiane/portelloni in legno		
dimensioni improprie		ridisegno forma e dimensione delle aperture		
cornici		sostituzione con materiale congruo		
soglie		sostituzione con materiale congruo		
elementi di facciata				
inferriate con materiale e disegno incongruo		sostituzione con materiale congruo		
balaustre con materiale e disegno incongruo		sostituzione con materiale congruo		
ringhiere con materiale e disegno incongruo		sostituzione con materiale congruo		
intonaci incongrui (plastico, ecc)		sostituzione con materiale congruo		
rivestimento basamento		sostituzione con intonaco o pietra locale		
coperture con materiali incongrui	**X**	sostituzione con materiale congruo	**X**

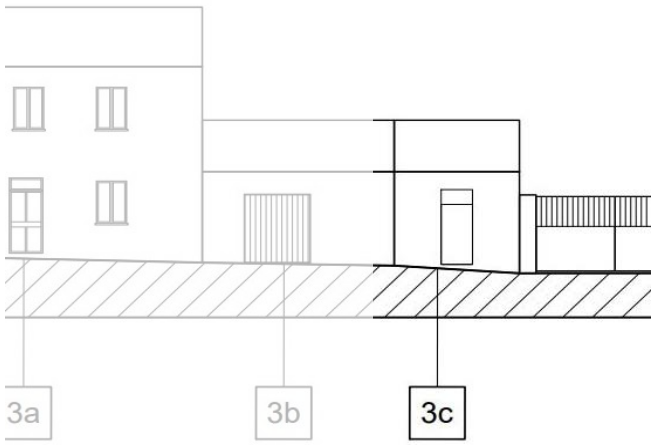
scheda 72 3c

Edifico destinato a garage, magazzino o cantina non in uso ad un piano, si trova in mediocre stato di conservazione. Oltre gli interventi sempre ammessi è possibile un'intervento di ristrutturazione o riqualificazione edilizia senza incremento di cubatura.Si prevede la sostituzione di infissi in materiale incongruo con infissi in legno e ripristino di intonaci e tinteggiatura esterna.

STATO DI CONSERVAZIONE COMPLESSIVO	
Fatiscente	
Mediocre	X
Buono	
Nuovo

STRUTTURA E FINITURE	STATO
Struttura portante	
muratura portante	Buono
Tipo copertura	
A una falda inclinata	Mediocre
Rivestimento esterno	
intonaco	Mediocre
Infissi	
materiale incongruo	Mediocre
Particolare elementi architettonici	
no

PRESCRIZIONI COSTRUTTIVE ARCHITETTONICHE				
ELEMENTI INCONGRUI		**INTERVENTI CONSENTITI**		
aperture				
persiane in alluminio		sostituzione con persiane/portelloni in legno		
infissi metallici		sostituzione con infissi in legno		
tapparelle in plastica		sostituzione con persiane/portelloni in legno		
dimensioni improprie		ridisegno forma e dimensione delle aperture		
cornici		sostituzione con materiale congruo		
soglie		sostituzione con materiale congruo		
elementi di facciata				
inferriate con materiale e disegno incongruo		sostituzione con materiale congruo		
balaustre con materiale e disegno incongruo		sostituzione con materiale congruo		
ringhiere con materiale e disegno incongruo		sostituzione con materiale congruo		
intonaci incongrui (plastico, ecc)		sostituzione con materiale congruo		
rivestimento basamento		sostituzione con intonaco o pietra locale		
coperture con materiali incongrui		sostituzione con materiale congruo

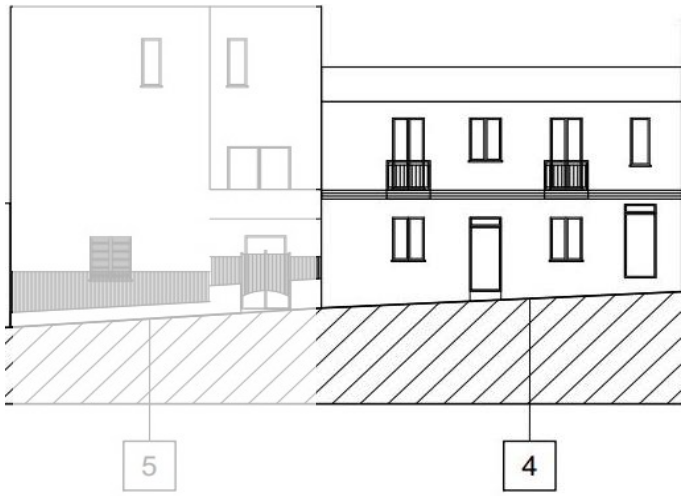
Sottozona	B	**Foglio**	21
Isolato	72	**Mappale**	969
Unità edilizia	4		
Indirizzo	Via Su Cantaru

Edifico residenziale a due piani, si trova in buono stato di conservazione.Oltre gli interventi sempre ammessi è possibile un'intervento di ristrutturazione o riqualificazione edilizia senza incremento di cubatura.Si prevede la sostituzione tapparelle in plastica con portelloni o persiane in legno, rimozione di impianti a vista in facciata e sostituzione della coloritura in facciata.

STATO DI CONSERVAZIONE COMPLESSIVO	
Fatiscente	
Mediocre	
Buono	X
Nuovo

STRUTTURA E FINITURE	STATO
Struttura portante	
muratura portante	Buono
Tipo copertura	
A una falda inclinata	Buono
Rivestimento esterno	
intonaco	Buono
Infissi	
legno	Mediocre
Particolare elementi architettonici	
no

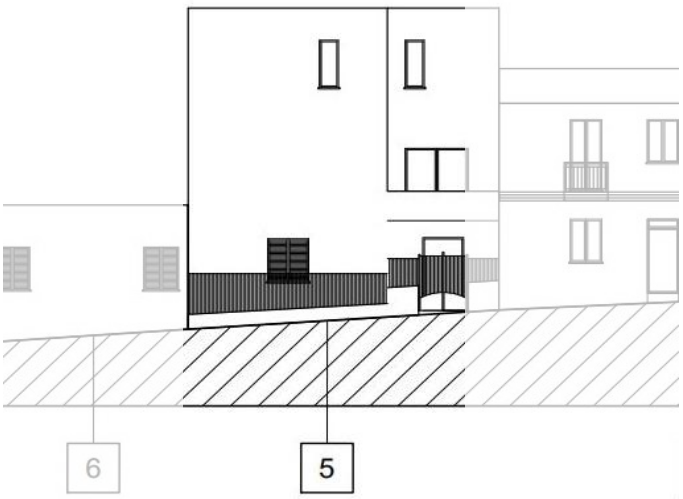
Sottozona	B	**Foglio**	21
Isolato	72	**Mappale**	969
Unità edilizia	5		
Indirizzo	Via Su Cantaru

Edifico residenziale a due piani, si trova in buono stato di conservazione.Oltre gli interventi sempre ammessi è possibile un'intervento di ristrutturazione o riqualificazione edilizia senza incremento di cubatura.Si prevede la sostituzione di infissi in materiale incongruo con infissi in legno, la sostituzione tapparelle in plastica con portelloni o persiane in legno, rimozione di impianti a vista in facciata e sostituzione della coloritura in facciata.

STATO DI CONSERVAZIONE COMPLESSIVO	
Fatiscente	
Mediocre	
Buono	X
Nuovo

STRUTTURA E FINITURE	STATO
Struttura portante	
muratura portante	Buono
Tipo copertura	
A una falda inclinata	Buono
Rivestimento esterno	
intonaco	Buono
Infissi	
legno	Mediocre
Particolare elementi architettonici	
no

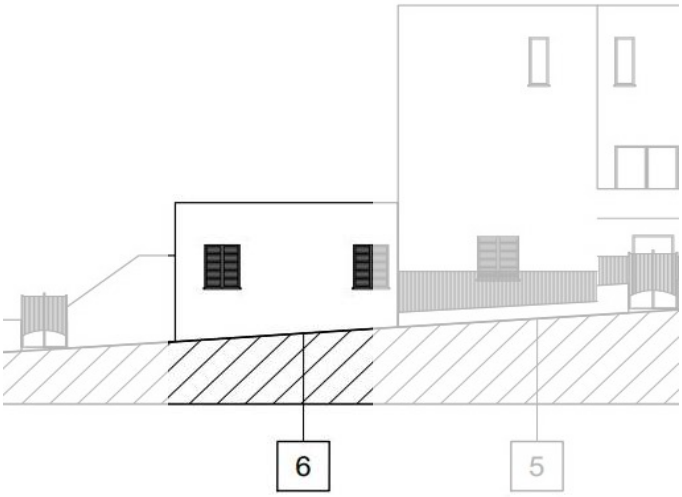
Sottozona	B	**Foglio**	21
Isolato	72	**Mappale**	969
Unità edilizia	6		
Indirizzo	Via Su Cantaru

Edifico residenziale ad un piano, si trova in buono stato di conservazione.Oltre gli interventi sempre ammessi è possibile un'intervento di ristrutturazione o riqualificazione edilizia senza incremento di cubatura.Si prevede il ripristino della coloritura in facciata.

STATO DI CONSERVAZIONE COMPLESSIVO	
Fatiscente	
Mediocre	
Buono	X
Nuovo

STRUTTURA E FINITURE	STATO
Struttura portante	
muratura portante	Buono
Tipo copertura	
A una falda inclinata	Buono
Rivestimento esterno	
intonaco	Buono
Infissi	
legno	Mediocre
Particolare elementi architettonici	
no

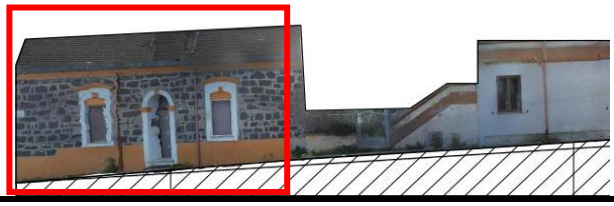
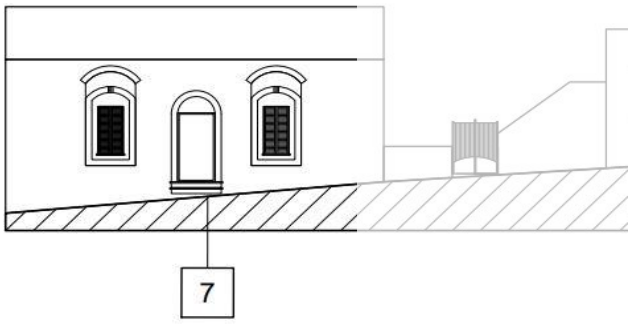
Sottozona	B	**Foglio**	21
Isolato	72	**Mappale**	1107
Unità edilizia	7		
Indirizzo	Via Su Cantaru

Edifico residenziale ad un piano, si trova in buono stato di conservazione.Oltre gli interventi sempre ammessi è possibile un'intervento di ristrutturazione o riqualificazione edilizia senza incremento di cubatura.Si prevede il ripristino della coloritura in facciata, la rimozione di impianti a vista e sostituzione delle tapparelle in plastica con portelloni o persiane in legno.

STATO DI CONSERVAZIONE COMPLESSIVO	
Fatiscente	
Mediocre	
Buono	X
Nuovo

STRUTTURA E FINITURE	STATO
Struttura portante	
muratura portante	Buono
Tipo copertura	
A una falda inclinata	Buono
Rivestimento esterno	
pietra	Buono
Infissi	
materiale incongruo	Mediocre
Particolare elementi architettonici	
no

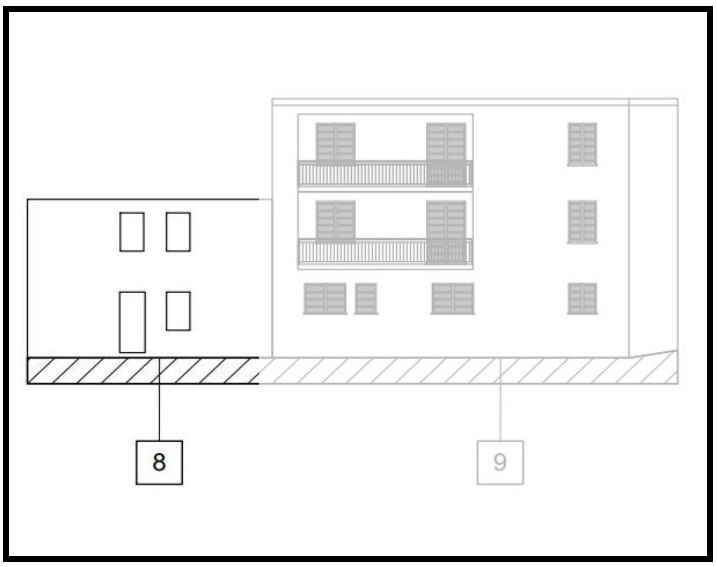
Sottozona	B	**Foglio**	21
Isolato	72	**Mappale**	1106
Unità edilizia	8		
Indirizzo	Via Su cantaru

Edifico residenziale non in uso a due piani, edificio fatiscente.Oltre gli interventi sempre ammessi è possibile un'intervento di ristrutturazione o riqualificazione edilizia senza incremento di cubatura.Si prevede il ripristino di infissi in legno, della copertura tradizionale in tegole e del rivestimento esterno in pietra.

STATO DI CONSERVAZIONE COMPLESSIVO	
Fatiscente	X
Mediocre	
Buono	
Nuovo

STRUTTURA E FINITURE	STATO
Struttura portante	
muratura portante	mediocre
Tipo copertura	
A una falda inclinata	mediocre
Rivestimento esterno	
pietra	mediocre
Infissi	
legno	fatiscente
Particolare elementi architettonici	
no

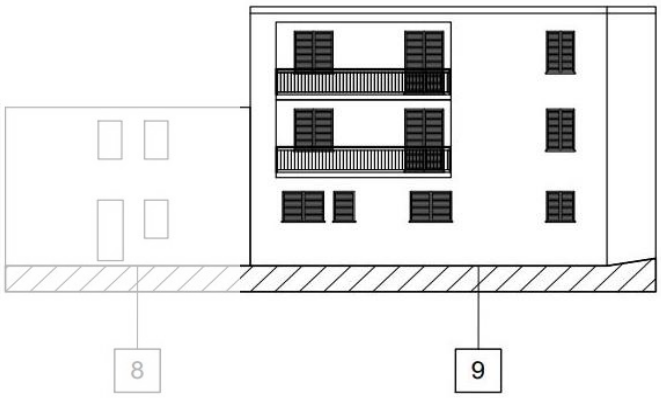
Sottozona	B	**Foglio**	21
Isolato	72	**Mappale**	1105
Unità edilizia	9		
Indirizzo	Via Su cantaru

Edifico residenziale a tre piani, si trova in mediocre stato di conservazione.Oltre gli interventi sempre ammessi è possibile un'intervento di ristrutturazione o riqualificazione edilizia senza incremento di cubatura.Si prevede la realizzazione di intonaci esterni e tinteggiatura, la rimozione di infissi in materiale incongruo con infissi in legno,la sostituzione di tapparelle in plastica con portelloni o persiane in legno e la rimozione di cavi a vista in facciata.

STATO DI CONSERVAZIONE COMPLESSIVO	
Fatiscente	X
Mediocre	
Buono	
Nuovo
