COMUNE DI PLOAGHE

Piano particolareggiato del centro di antica e prima formazione di Ploaghe

Schede di progetto delle unità edilizie

Schede unità edilizie negli isolati di tipo B - Isolato 75

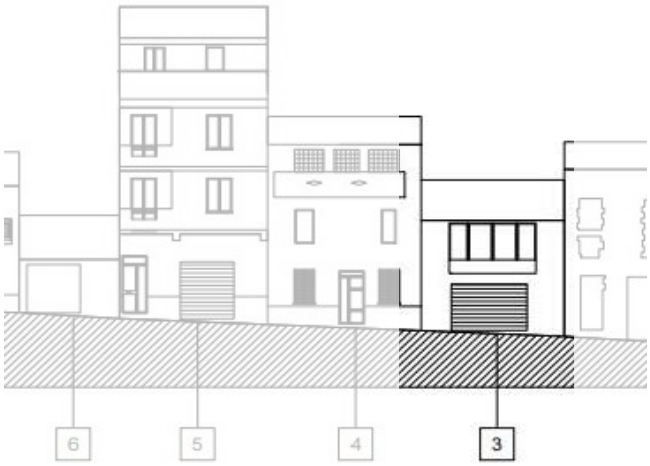
Sottozona	B	**Foglio**	21
Isolato	75	**Mappale**	436
Unità edilizia	3		
Indirizzo	Via Roma

Edificio residenziale a due piani, a filo strada,occupa tutto il lotto. Edificio che si trova in mediocre stato di conservazione. Oltre agli interventi sempre ammessi è possibile un intervento di ristrutturazione o riqualificazione edilizia senza incremento di cubatura. Si prescrive in ogni caso, la rimozione di infissi in materiale incongruo con infissi in legno, la sostituzione di coloritura in facciata e l'eliminazione di impianti a vista.

STATO DI CONSERVAZIONE COMPLESSIVO	
Fatiscente	
Mediocre	X
Buono	
Nuovo

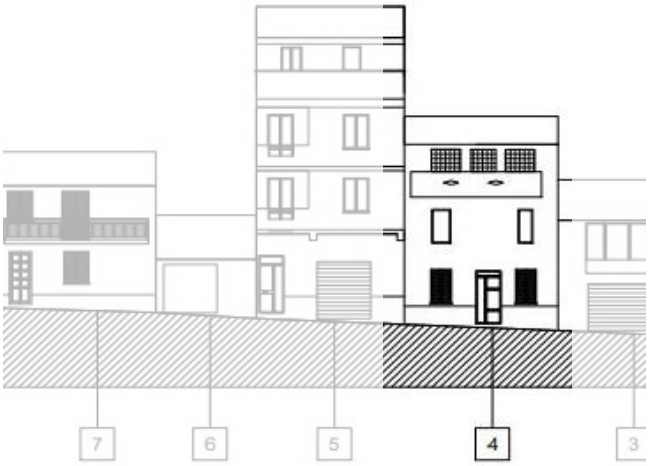
Sottozona	B	**Foglio**	21
Isolato	75	**Mappale**	437
Unità edilizia	4		
Indirizzo	Via Roma

Edificio residenziale a due piani, a filo strada,occupa tutto il lotto. Edificio che si trova in buono stato di conservazione. Oltre agli interventi sempre ammessi è possibile un intervento di ristrutturazione o riqualificazione edilizia senza incremento di cubatura. Si prescrive in ogni caso, la rimozione di infissi in materiale incongruo con infissi in legno, la sostituzione di coloritura in facciata, l'eliminazione di impianti a vista e di tapparelle in plastica, sostituite con perisane o portelloni in legno. Si prevede inoltre, la sostituzone della copertura in materiale incongruo con copertura tradizionale in tegole.

STATO DI CONSERVAZIONE COMPLESSIVO	
Fatiscente	
Mediocre	
Buono	X
Nuovo

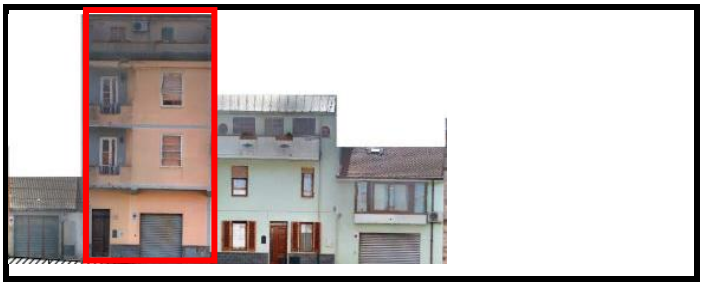
Sottozona	B	**Foglio**	21
Isolato	75	**Mappale**	433
Unità edilizia	5		
Indirizzo	Via Roma

Edificio residenziale a tre piani, a filo strada,occupa tutto il lotto. Edificio che si trova in buono stato di conservazione. Oltre agli interventi sempre ammessi è possibile un intervento di ristrutturazione o riqualificazione edilizia senza incremento di cubatura. Si prescrive in ogni caso, la rimozione di infissi in materiale incongruo con infissi in legno, il ripristino di coloritura in facciata, l'eliminazione di impianti a vista e di tapparelle in plastica, sostituite con perisane o portelloni in legno.

STATO DI CONSERVAZIONE COMPLESSIVO	
Fatiscente	
Mediocre	
Buono	X
Nuovo

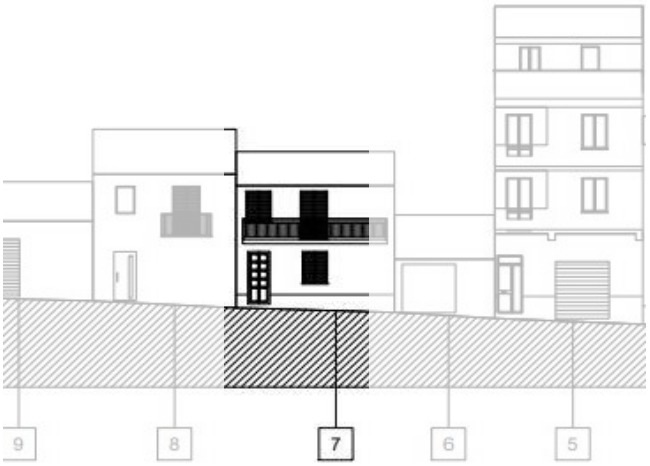
Sottozona	B	**Foglio**	21
Isolato	75	**Mappale**	440
Unità edilizia	7		
Indirizzo	Via Roma

Edificio residenziale a due piani, a filo strada,occupa tutto il lotto. Edificio che si trova in buono stato di conservazione. Oltre agli interventi sempre ammessi è possibile un intervento di ristrutturazione o riqualificazione edilizia senza incremento di cubatura. Si prescrive in ogni caso, la rimozione di infissi in materiale incongruo con infissi in legno,la sostituzione di coloritura in facciata, l'eliminazione di impianti a vista e sostituzione di copertura in materiale incongruo con copertura tradizionale in tegole.

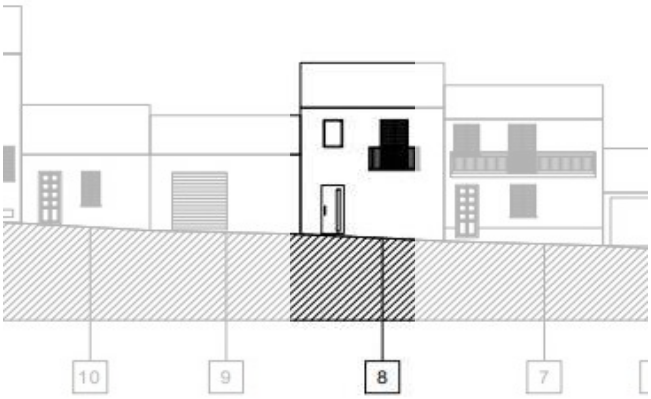
Sottozona	B	**Foglio**	21
Isolato	75	**Mappale**	440
Unità edilizia	8		
Indirizzo	Via Roma

Edificio residenziale a due piani, a filo strada,occupa tutto il lotto. Edificio che si trova in buono stato di conservazione. Oltre agli interventi sempre ammessi è possibile un intervento di ristrutturazione o riqualificazione edilizia senza incremento di cubatura. Si prescrive in ogni caso, la rimozione di infissi in materiale incongruo con infissi in legno,il ripristino di coloritura in facciata, l'eliminazione di impianti a vista,sostituzione di copertura in materiale incongruo con copertura tradizionale in tegole e sostituzione di tapparelle in plastica con basculanti o portelloni in legno.

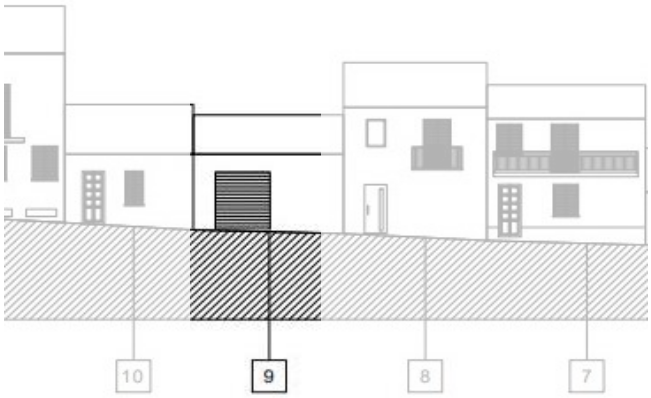
Sottozona	B	**Foglio**	21
Isolato	75	**Mappale**	442
Unità edilizia	9		
Indirizzo	Via Roma

Edificio ad uso garage, magazzino o cantina ad un piano, a filo strada,occupa tutto il lotto. Edificio che si trova in mediocre stato di conservazione. Oltre agli interventi sempre ammessi è possibile un intervento di ristrutturazione o riqualificazione edilizia senza incremento di cubatura. Si prescrive in ogni caso, la rimozione di infissi in materiale incongruo con infissi in legno,il ripristino di coloritura in facciata e l'eliminazione di impianti a vista.

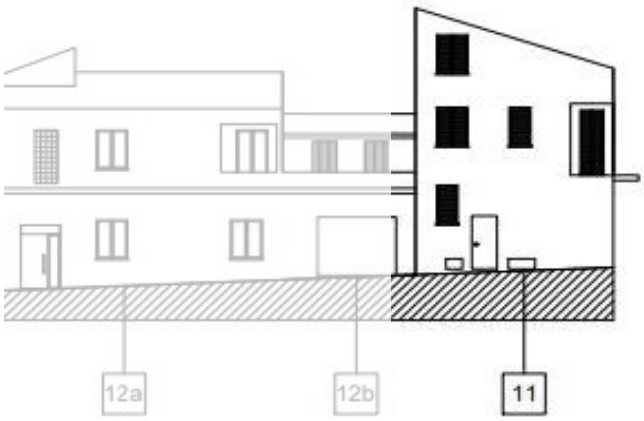
Sottozona	B	**Foglio**	21
Isolato	75	**Mappale**	446
Unità edilizia	11		
Indirizzo	Via Trieste

Edificio residenziale a tre piani, a filo strada,occupa tutto il lotto. Edificio che si trova in mediocre stato di conservazione. Oltre agli interventi sempre ammessi è possibile un intervento di ristrutturazione o riqualificazione edilizia senza incremento di cubatura. Si prescrive in ogni caso, la sostituzione di infissi in materiale incongruo con infissi in legno,li ripristino di coloritura in facciata e l'eliminazione di impianti a vista.

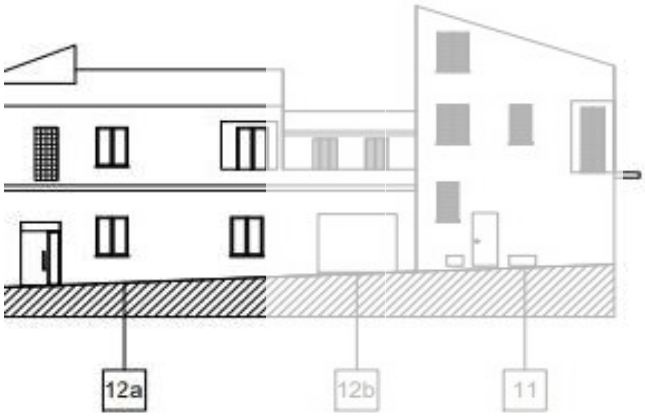
Sottozona	B	**Foglio**	21
Isolato	75	**Mappale**	950
Unità edilizia	12B		
Indirizzo	Via Trieste

Edificio residenziale a due piani, a filo strada,occupa tutto il lotto. Edificio che si trova in mediocre stato di conservazione. Oltre agli interventi sempre ammessi è possibile un intervento di ristrutturazione o riqualificazione edilizia senza incremento di cubatura. Si prescrive in ogni caso, la sostituzione di infissi in materiale incongruo con infissi in legno e li ripristino di coloritura in facciata.

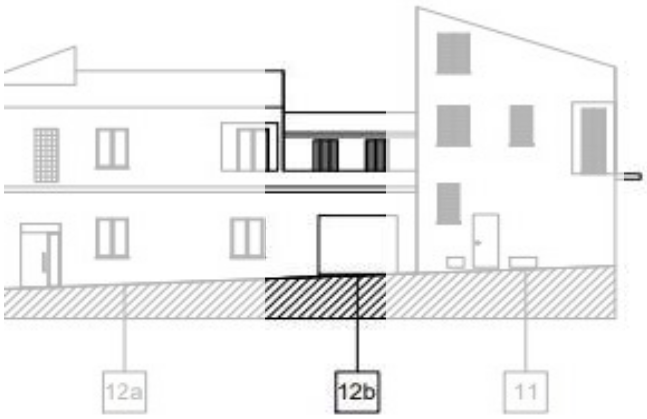
Sottozona	B	**Foglio**	21
Isolato	75	**Mappale**	1096
Unità edilizia	12A		
Indirizzo	Via Trieste

Edificio residenziale a due piani, a filo strada,occupa tutto il lotto. Edificio che si trova in mediocre stato di conservazione. Oltre agli interventi sempre ammessi è possibile un intervento di ristrutturazione o riqualificazione edilizia senza incremento di cubatura. Si prescrive in ogni caso, la sostituzione di infissi in materiale incongruo con infissi in legno, sostituzione di taparelle in plastica con basculanti o portelloni in legno e li ripristino di coloritura in facciata.

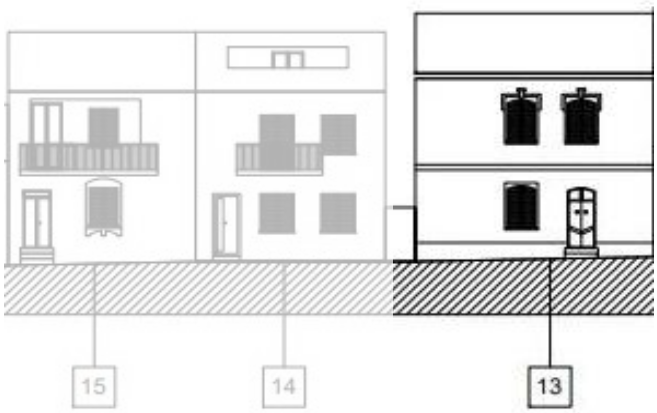
Sottozona	B	**Foglio**	21
Isolato	75	**Mappale**	444
Unità edilizia	13		
Indirizzo	Corso Giovanni Spano

Edificio residenziale a due piani, a filo strada,occupa tutto il lotto. Edificio che si trova in buono stato di conservazione. Oltre agli interventi sempre ammessi è possibile un intervento di ristrutturazione o riqualificazione edilizia senza incremento di cubatura. Si prescrive in ogni caso,il ripristino di tinteggiatura e l'eliminazione di cavi a vista.

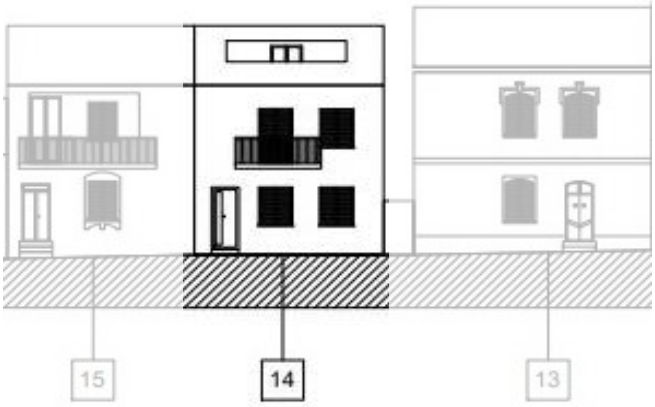
Sottozona	B	**Foglio**	21
Isolato	75	**Mappale**	443
Unità edilizia	14		
Indirizzo	Corso Giovanni Spano

Edificio residenziale a due piani, a filo strada,occupa tutto il lotto. Edificio che si trova in buono stato di conservazione. Oltre agli interventi sempre ammessi è possibile un intervento di ristrutturazione o riqualificazione edilizia senza incremento di cubatura. Si prescrive in ogni caso,il ripristino di tinteggiatura e l'eliminazione di infissi in materiale incongruo sostituiti con infissi in legno.

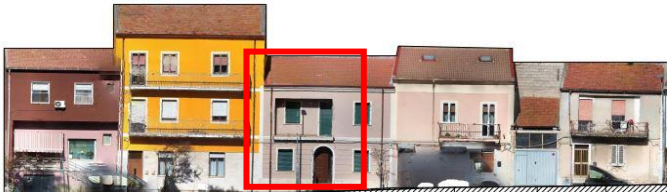
Sottozona	B	**Foglio**	21
Isolato	75	**Mappale**	1103
Unità edilizia	17		
Indirizzo	Corso Giovanni Spano

Edificio residenziale a due piani, a filo strada,occupa tutto il lotto. Edificio che si trova in buono stato di conservazione. Oltre agli interventi sempre ammessi è possibile un intervento di ristrutturazione o riqualificazione edilizia senza incremento di cubatura. Si prescrive in ogni caso,il ripristino di tinteggiatura, la rimozione di taparelle in plastica in sostituzione con portelloni o basculanti in legno e il ripristio della balaustra.

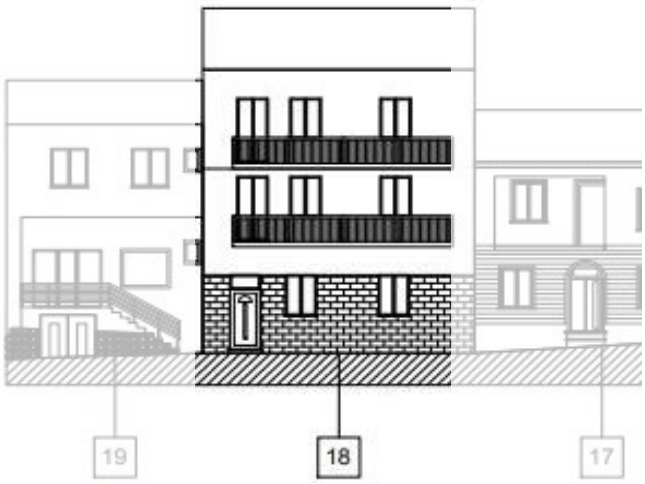
Sottozona	B	**Foglio**	21
Isolato	75	**Mappale**	1016
Unità edilizia	18		
Indirizzo	Corso Giovanni Spano

Edificio residenziale a tre piani, a filo strada,occupa tutto il lotto. Edificio che si trova in buono stato di conservazione. Oltre agli interventi sempre ammessi è possibile un intervento di ristrutturazione o riqualificazione edilizia senza incremento di cubatura. Si prescrive in ogni caso,il ripristino di tinteggiatura, la rimozione di taparelle in plastica in sostituzione con portelloni o basculanti in legno e il ripristio della balaustra.
