Piano particolareggiato del centro di antica e prima formazione di Ploaghe

Schede di progetto delle unità edilizie

Schede unità edilizie negli isolati di tipo B - Isolato 77

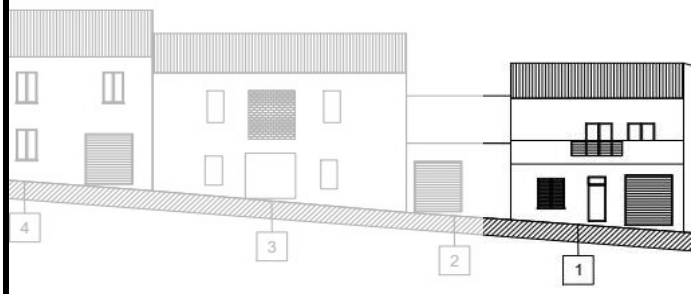
Sottozona	B	**Foglio**	21
Isolato	77	**Mappale**	1049
Unità edilizia	1		
Indirizzo	Via Brigata Sassari

Edifico residenziale a due piani, si trova in mediocre stato di conservazione. Oltre gli interventi sempre ammessi è possibile un'intervento di ristrutturazione o riqualificazione edilizia senza incremento di cubatura.Si prevede la rimozione di impianti a vista in facciata, il ripristino di tinteggiatura e di intonaci esterni in facciata, la sostituzione di infissi metallici con infissi in legno e sostituzione di taparelle in plastica con portelloni o persiane in legno.

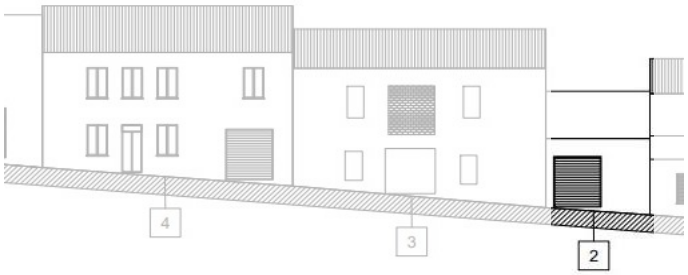
Sottozona	B	**Foglio**	21
Isolato	77	**Mappale**	1143
Unità edilizia	2		
Indirizzo	Via Brigata Sassari

Edifico destiato a garage, magazzino o cantina ad un piano si trova in buono stato di conservazione. Oltre gli interventi sempre ammessi è possibile un'intervento di ristrutturazione o riqualificazione edilizia senza incremento di cubatura. Si prevede la rimozione di impianti a vista in facciata, la sostituzione di infissi metallici con infissi in legno e la sostituzione di coloritura in facciata.

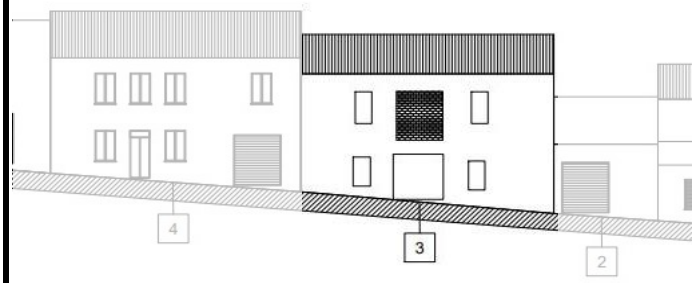
Sottozona	B	**Foglio**	21
Isolato	77	**Mappale**	1143
Unità edilizia	3		
Indirizzo	Via Brigata Sassari

Edifico residenziale a due piani, fatiscente. Oltre gli interventi sempre ammessi è possibile un'intervento di ristrutturazione o riqualificazione edilizia senza incremento di cubatura. Si prevede il ripristino della copertura, di intonaci e coloriture esterne, la realizzazione di infissi in legno e la rimozione di cavi a vista in facciata.

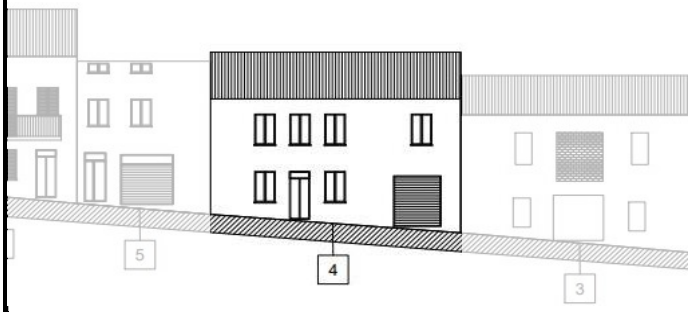
Sottozona	B	**Foglio**	21
Isolato	77	**Mappale**	36
Unità edilizia	4		
Indirizzo	Via Brigata Sassari

Edifico destinato a garge, magazzino o cantina in parte al piano terra e residenziale ai piani superiori.Edificio a due piani,si trova in buono stato di conservazione. Oltre gli interventi sempre ammessi è possibile un'intervento di ristrutturazione o riqualificazione edilizia senza incremento di cubatura. Si prevede il ripristino di coloritura in facciata, la sostituzione di infissi metallici con infissi in legno, la sostituzione di taparelle in plastica con portelloni o persiane in lengo e rimozione di cavi a vista in facciata.

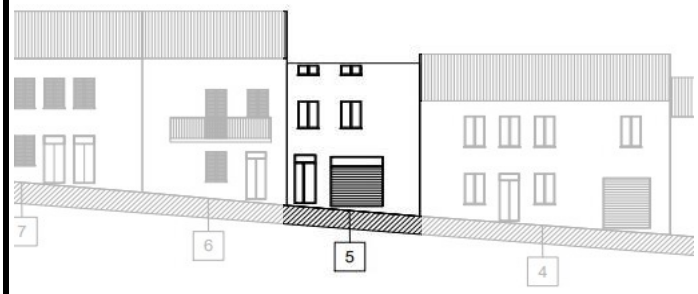
Sottozona	B	**Foglio**	21
Isolato	77	**Mappale**	1527
Unità edilizia	5		
Indirizzo	Via Brigata Sassari

Edifico destinato a garge, magazzino o cantina in parte al piano terra e residenziale ai piani superiori.Edificio a due piani,si trova in buono stato di conservazione. Oltre gli interventi sempre ammessi è possibile un'intervento di ristrutturazione o riqualificazione edilizia senza incremento di cubatura. Si prevede il ripristino di coloritura in facciata, la sostituzione di infissi metallici con infissi in legno, la sostituzione di taparelle in plastica con portelloni o persiane in lengo e rimozione di impianti a vista in facciata.

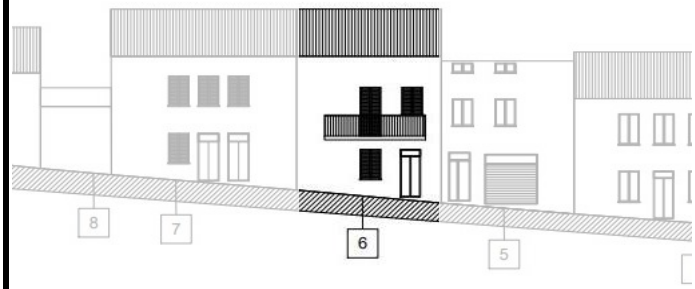
Sottozona	B	**Foglio**	21
Isolato	77	**Mappale**	916
Unità edilizia	6		
Indirizzo	Via Brigata Sassari

Edifico residenziale a due piani,si trova in buono stato di conservazione. Oltre gli interventi sempre ammessi è possibile un'intervento di ristrutturazione o riqualificazione edilizia senza incremento di cubatura. Si prevede il ripristino di coloritura in facciata, la sostituzione di taparelle in plastica con portelloni o persiane in lengo e rimozione di impianti a vista in facciata.

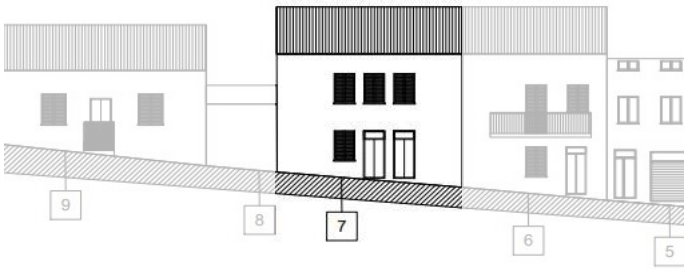
Sottozona	B	**Foglio**	21
Isolato	77	**Mappale**	916
Unità edilizia	7		
Indirizzo	Via Brigata Sassari

Edifico residenziale a due piani,si trova in buono stato di conservazione. Oltre gli interventi sempre ammessi è possibile un'intervento di ristrutturazione o riqualificazione edilizia senza incremento di cubatura. Si prevede il ripristino di intonaci esterni e sostituzione della coloritura in facciata, la sostituzione di taparelle in plastica con portelloni o persiane in lengo e rimozione di cavi a vista in facciata.

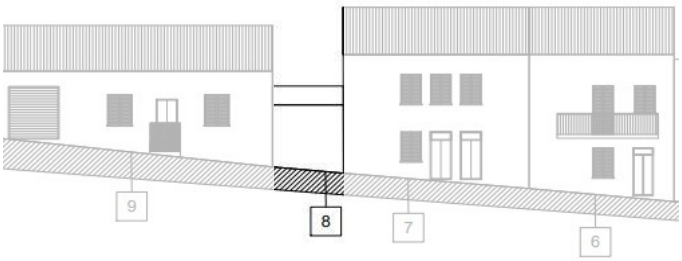
Sottozona	B	**Foglio**	21
Isolato	77	**Mappale**	43
Unità edilizia	8		
Indirizzo	Via Brigata Sassari

Edifico destinato a garage, magazzino o cantina, ad un piano, si trova in mediocre stato di conservazione. Oltre gli interventi sempre ammessi è possibile un'intervento di ristrutturazione o riqualificazione edilizia senza incremento di cubatura. Si prevede il ripristino di intonaci esterni e sostituzione della coloritura in facciata, sostituzione di infissi metallici con infissi in legno e la sostituzione della copertura in materiale incongruo con copertura tradizionale in tegole.

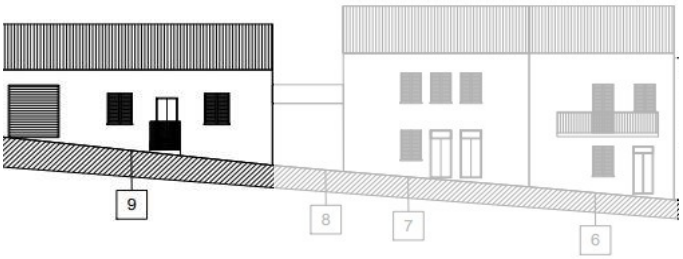
Sottozona	B	**Foglio**	21
Isolato	77	**Mappale**	44
Unità edilizia	9		
Indirizzo	Via Brigata Sassari

Edifico destinato a garage, magazzino o cantina e residenziale. Edificio ad un piano, si trova in mediocre stato di conservazione. Oltre gli interventi sempre ammessi è possibile un'intervento di ristrutturazione o riqualificazione edilizia senza incremento di cubatura. Si prevede il ripristino di intonaci esterni e della coloritura in facciata, sostituzione di infissi metallici con infissi in legno, sostituzione delle taparelle in plastica con portoni o persiane in legno e la rimozione dei cavi a vista.

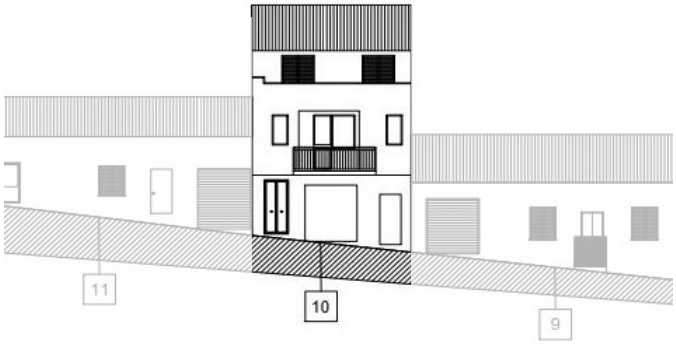
Sottozona	B	**Foglio**	21
Isolato	77	**Mappale**	45
Unità edilizia	10		
Indirizzo	Via Brigata Sassari

Edifico destinato a garage, magazzino o cantina al piano terra e residenziale i piani superiori. Edificio a tre piani, si trova in buono stato di conservazione. Oltre gli interventi sempre ammessi è possibile un'intervento di ristrutturazione o riqualificazione edilizia senza incremento di cubatura. Si prevede il ripristino della coloritura in facciata, sostituzione di infissi metallici con infissi in legno, sostituzione delle taparelle in plastica con portoni o persiane in legno e la rimozione dei cavi e impianti a vista.

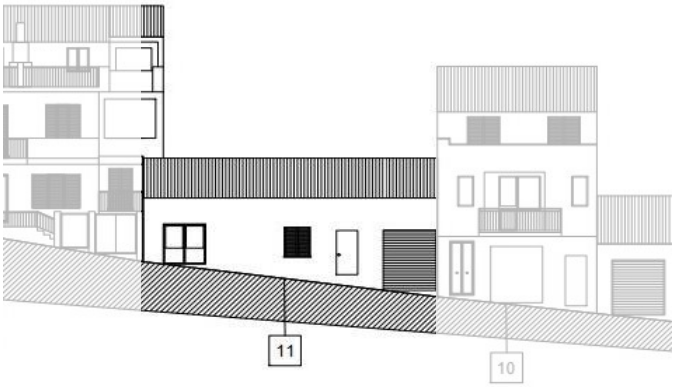
Sottozona	B	**Foglio**	21
Isolato	77	**Mappale**	48
Unità edilizia	11		
Indirizzo	Via Brigata Sassari

Edifico destinato a garage, magazzino o cantina,ad un piano, si trova in buono stato di conservazione. Oltre gli interventi sempre ammessi è possibile un'intervento di ristrutturazione o riqualificazione edilizia senza incremento di cubatura. Si prevede il ripristino della coloritura in facciata, sostituzione di infissi metallici con infissi in legno, sostituzione delle taparelle in plastica con portoni o persiane in legno e la rimozione dei cavi e impianti a vista.

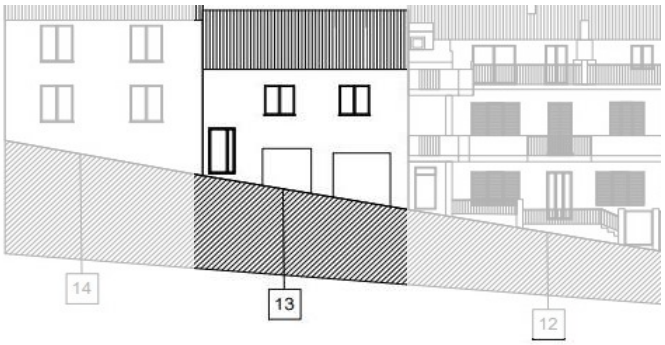
Sottozona	B	**Foglio**	21
Isolato	77	**Mappale**	921
Unità edilizia	13		
Indirizzo	Via Brigata Sassari

Edifico destinato a garage, magazzino o cantina al piano terra e residenziale al piano superiore. Edificio a due piani, si trova in buono stato di conservazione. Oltre gli interventi sempre ammessi è possibile un'intervento di ristrutturazione o riqualificazione edilizia senza incremento di cubatura. Si prevede il ripristino della coloritura in facciata, la sostituzione di taparelle in plastica con periane o portelloni in legno, la rimozione dei cavi a vista in facciata e sostituzione di infissi metallici con infissi in lengo

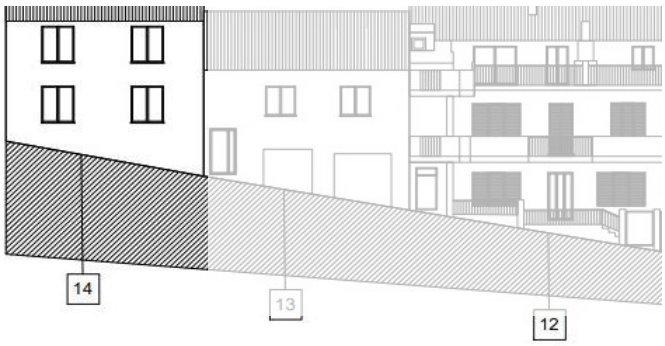
Sottozona	B	**Foglio**	21
Isolato	77	**Mappale**	1375
Unità edilizia	14		
Indirizzo	Via Brigata Sassari

Edifico residenziale a due piani, si trova in buono stato di conservazione. Oltre gli interventi sempre ammessi è possibile un'intervento di ristrutturazione o riqualificazione edilizia senza incremento di cubatura. Si prevede il ripristino della coloritura in facciata, la sostituzione di taparelle in plastica con periane o portelloni in legno e la rimozione dei cavi a vista in facciata.

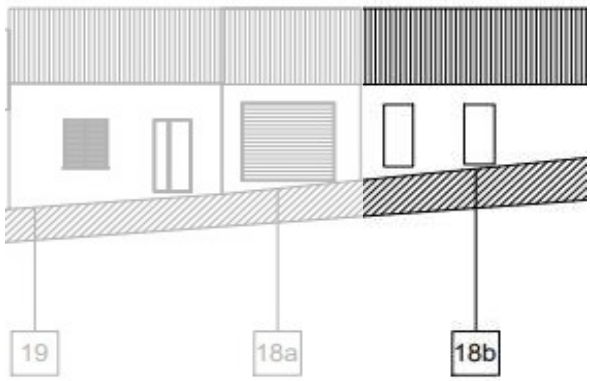
Sottozona	B	**Foglio**	21
Isolato	77	**Mappale**	1377
Unità edilizia	18b		
Indirizzo	Via Luigi Camboni

Edifico destinato a garage, magazzino o cantina, ad un piano.Edificio fatiscente. Oltre gli interventi sempre ammessi è possibile un'intervento di ristrutturazione o riqualificazione edilizia senza incremento di cubatura. Si prevede il ripristino di intonaci e della coloritura in facciata, la rimozione dei cavi a vista in facciata, sostituzione di infissi in lengo e la sostituzione della copertura in materiale incongruo con copertura tradizionale in tegole.

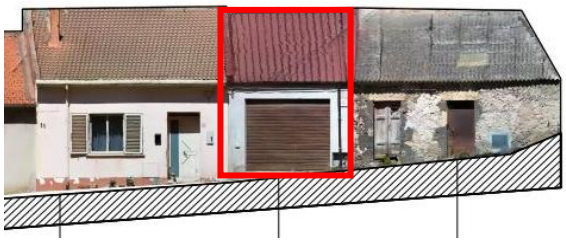
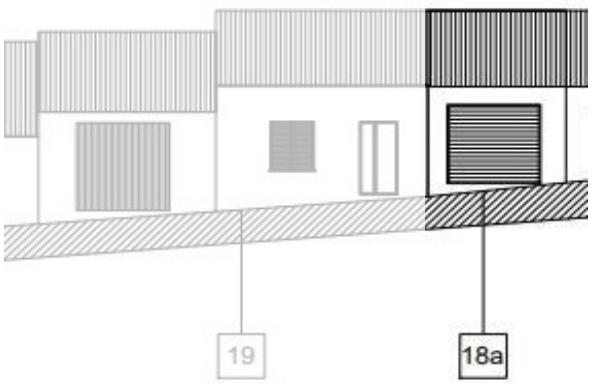
Sottozona	B	**Foglio**	21
Isolato	77	**Mappale**	924
Unità edilizia	18a		
Indirizzo	Via Luigi Camboni

Edifico destinato a garage, magazzino o cantina, ad un piano si trova in buono stato di conservazione. Oltre gli interventi sempre ammessi è possibile un'intervento di ristrutturazione o riqualificazione edilizia senza incremento di cubatura. Si prevede il ripristino di intonaci e della coloritura in facciata e la rimozione dei cavi a vista in facciata

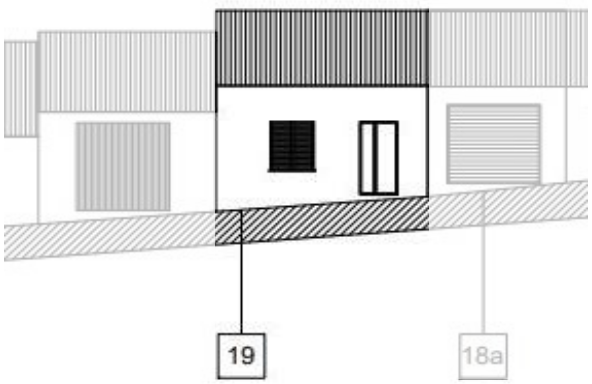
Sottozona	B	**Foglio**	21
Isolato	77	**Mappale**	47/48
Unità edilizia	19		
Indirizzo	Via Luigi Camboni

Edifico residenziale ad un piano, si trova in buono stato di conservazione. Oltre gli interventi sempre ammessi è possibile un'intervento di ristrutturazione o riqualificazione edilizia senza incremento di cubatura. Si prevede il ripristino di intonaci e della coloritura in facciata , la rimozione dei cavi a vista in facciata e la rimozione di persiane in alluminio sostituite con persiane o portelloni in lengno.

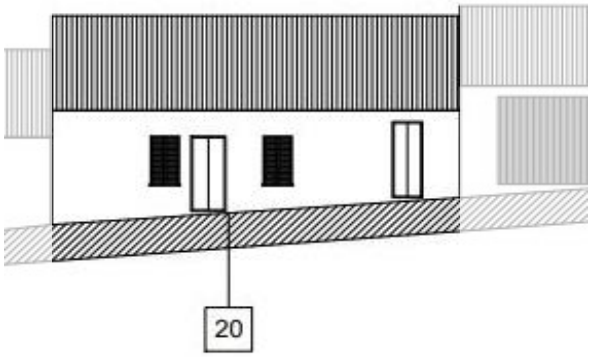
Sottozona	B	**Foglio**	21
Isolato	77	**Mappale**	45
Unità edilizia	20		
Indirizzo	Via Luigi Camboni

Edifico residenziale ad un piano, si trova in buono stato di conservazione. Oltre gli interventi sempre ammessi è possibile un'intervento di ristrutturazione o riqualificazione edilizia senza incremento di cubatura.

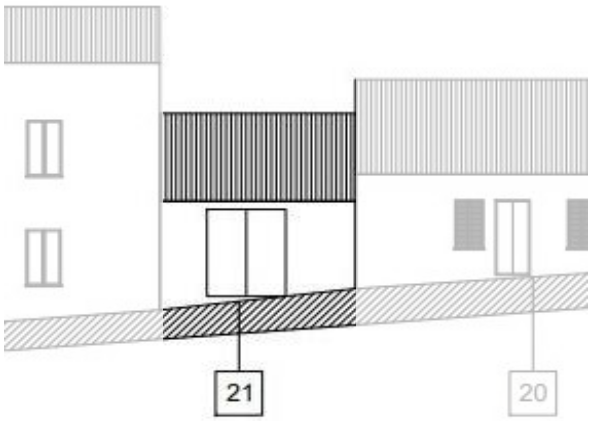
Sottozona	B	**Foglio**	21
Isolato	77	**Mappale**	43
Unità edilizia	21		
Indirizzo	Via Luigi Camboni

Edifico destinato a garage, magazzino o cantina ad un piano, si trova in buono stato di conservazione. Oltre gli interventi sempre ammessi è possibile un'intervento di ristrutturazione o riqualificazione edilizia senza incremento di cubatura. Si prevede la rimozione di portelloni metallici sostituiti con portelloni in legno e il ripristino della tinteggiatura in facciata.

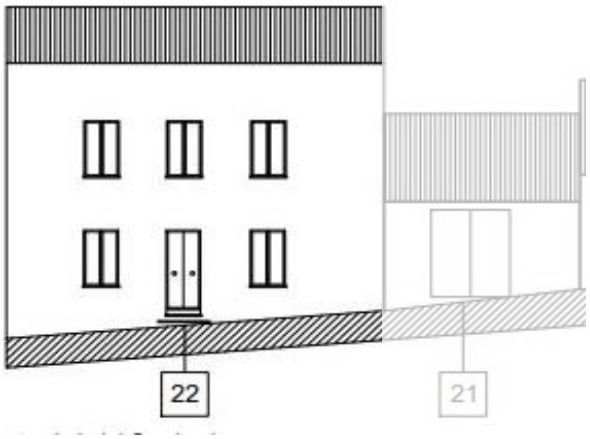
Sottozona	B	**Foglio**	21
Isolato	77	**Mappale**	42
Unità edilizia	22		
Indirizzo	Via Luigi Camboni

Edificio residenziale a due piani, si trova in buono stato di conservazione. Oltre gli interventi sempre ammessi è possibile un'intervento di ristrutturazione o riqualificazione edilizia senza incremento di cubatura. Si prevede la rimozione di tapparelle in plastica in sostituzione con persiane o portelloni in legno, la sostituzione di della coloritura in facciata e la rimozione di cavi a vista in facciata.

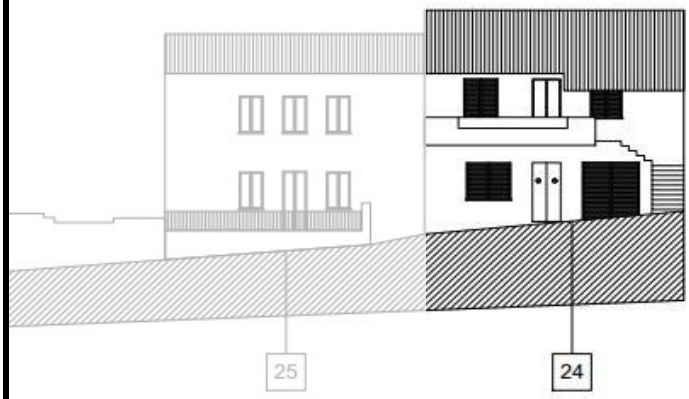
Sottozona	B	**Foglio**	21
Isolato	77	**Mappale**	127
Unità edilizia	24		
Indirizzo	Via Luigi Camboni

Edificio residenziale a due piani, si trova in buono stato di conservazione. Oltre gli interventi sempre ammessi è possibile un'intervento di ristrutturazione o riqualificazione edilizia senza incremento di cubatura.

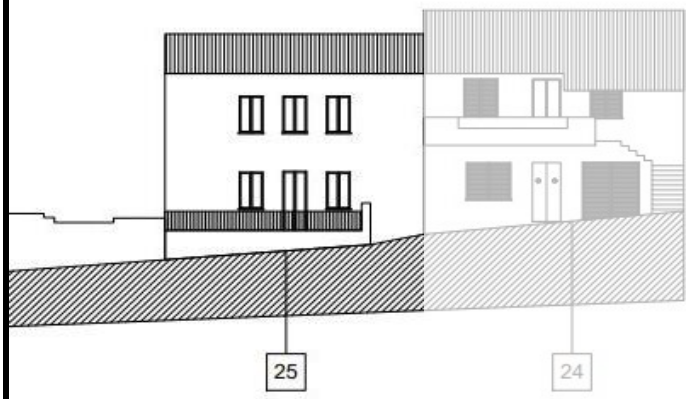
Sottozona	B	**Foglio**	21
Isolato	77	**Mappale**	128
Unità edilizia	25		
Indirizzo	Via Luigi Camboni

Edifico residenziale a due piani, si trova in buono stato di conservazione. Oltre gli interventi sempre ammessi è possibile un'intervento di ristrutturazione o riqualificazione edilizia senza incremento di cubatura. Si prevede la rimozione di tapparelle in plastica in sostituzione con persiane o portelloni in legno, la rimozione di cavi a vista in facciata e sostituzione della copertura in materiale incongruo con copertura tradizionale in tegole.

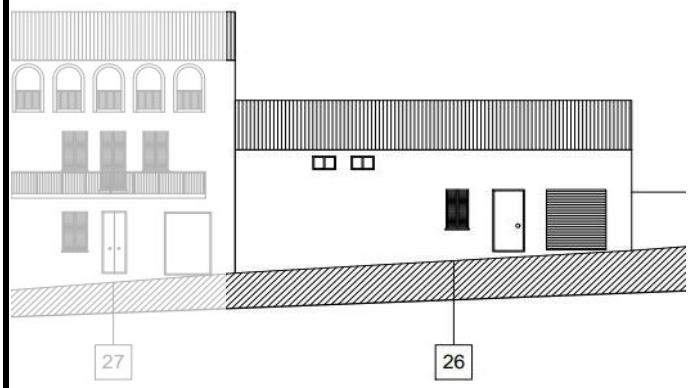
Sottozona	B	**Foglio**	21
Isolato	77	**Mappale**	1233
Unità edilizia	26		
Indirizzo	Via Luigi Camboni

Edifico destinato a garage, magazzino o cantina ad un piano, si trova in buono stato di conservazione. Oltre gli interventi sempre ammessi è possibile un'intervento di ristrutturazione o riqualificazione edilizia senza incremento di cubatura. Si prevede il ripristino di coloritura in facciata, la rimozione di cavi a vista in facciata e sostituzione di infissi metallici e altro materiale incongruo con infissi in legno.

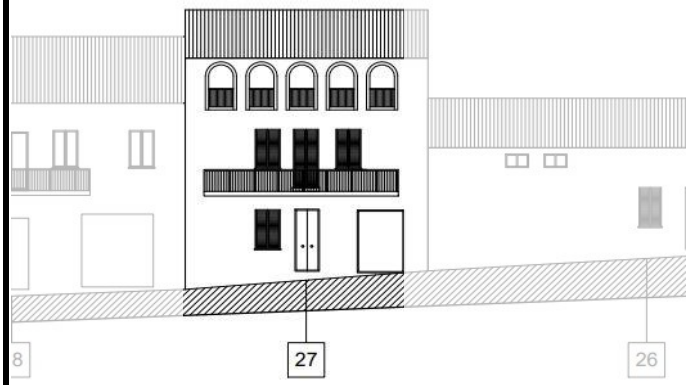
Sottozona	B	**Foglio**	21
Isolato	77	**Mappale**	1143
Unità edilizia	27		
Indirizzo	Via Luigi Camboni

Edifico residenziale a tre piani, edificio in costruzione. Oltre gli interventi sempre ammessi è possibile un'intervento di ristrutturazione o riqualificazione edilizia senza incremento di cubatura.

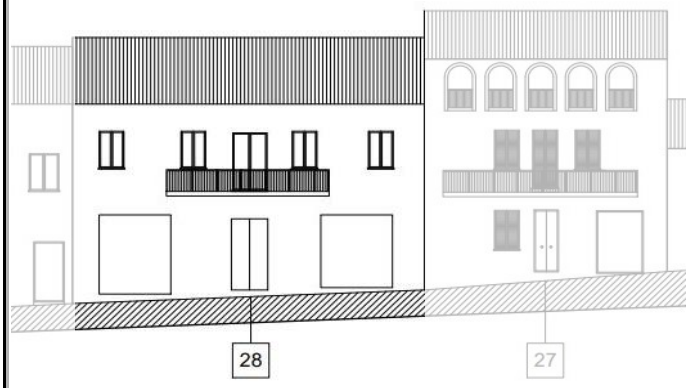
Sottozona	B	**Foglio**	21
Isolato	77	**Mappale**	1049
Unità edilizia	28		
Indirizzo	Via Luigi Camboni

Edifico destinato a garage, magazzino o cantina al piano terra e residenziale al piano superiore. Edificio a due piani, si trova in buono stato di conservazione. Oltre gli interventi sempre ammessi è possibile un'intervento di ristrutturazione o riqualificazione edilizia senza incremento di cubatura.Si prevede la sostituzione di infissi metallici con portelloni in legno, la sostituzione di tapparelle in plastica con portelloni o persiane in legno, il ripristino di tinteggiatura in facciata e la rimozione di impianti a vista in facciata.

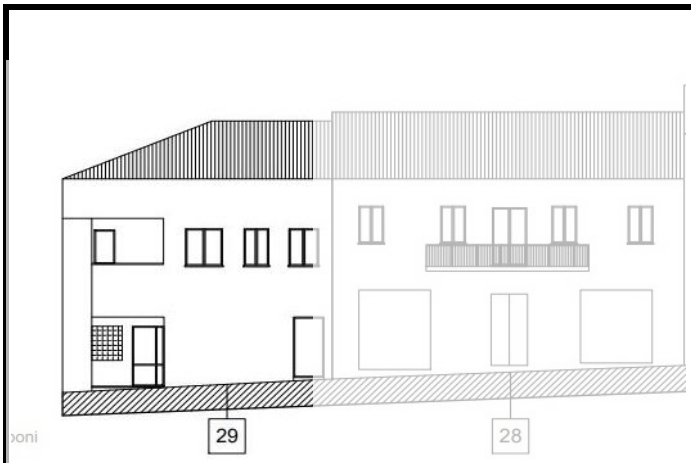
Sottozona	B	**Foglio**	21
Isolato	77	**Mappale**	1012
Unità edilizia	29		
Indirizzo	Via Luigi Camboni

Edifico destinato a studio professionale o similare al piano terra e residenziale al piano superiore. Edificio a due piani, si trova in buono stato di conservazione. Oltre gli interventi sempre ammessi è possibile un'intervento di ristrutturazione o riqualificazione edilizia senza incremento di cubatura.Si prevede la sostituzione di infissi in materiale incongruo con infissi in legno, la sostituzione di tapparelle in plastica con portelloni o persiane in legno, il ripristino di tinteggiatura in facciata e la rimozione di impianti a vista in facciata.

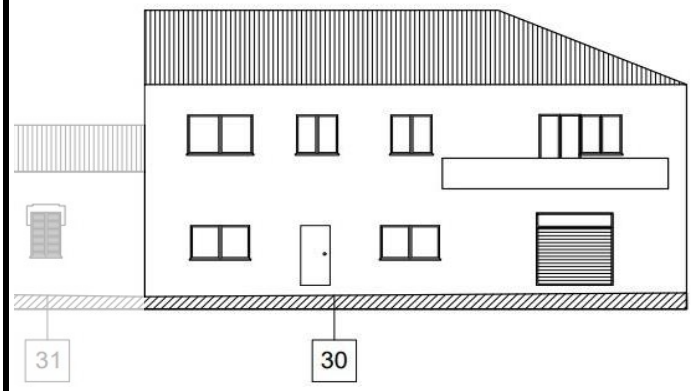
Sottozona	B	**Foglio**	21
Isolato	77	**Mappale**	1012
Unità edilizia	30		
Indirizzo	Via Luigi Camboni

Edifico destinato a garage,magazzino o cantina al piano terra e residenziale al piano superiore. Edificio a due piani, si trova in buono stato di conservazione. Oltre gli interventi sempre ammessi è possibile un'intervento di ristrutturazione o riqualificazione edilizia senza incremento di cubatura.Si prevede la sostituzione di infissi metallici con infissi in legno, la sostituzione di tapparelle in plastica con portelloni o persiane in legno, il ripristino di tinteggiatura in facciata e la rimozione di impianti a vista in facciata.

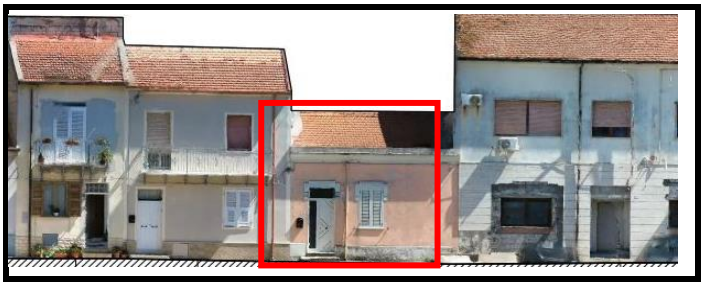
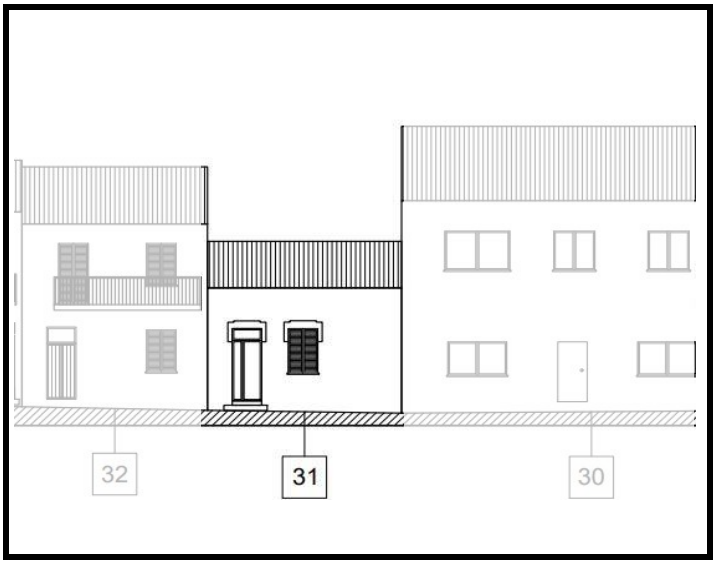
Sottozona	B	**Foglio**	21
Isolato	77	**Mappale**	32
Unità edilizia	31		
Indirizzo	Via Luigi Camboni

Edifico residenziale ad un piano, si trova in buono stato di conservazione. Oltre gli interventi sempre ammessi è possibile un'intervento di ristrutturazione o riqualificazione edilizia senza incremento di cubatura.Si prevede la sostituzione di infissi in materiale incongruo con infissi in legno e il ripristino di tinteggiatura in facciata.
