COMUNE DI PLOAGHE

Piano particolareggiato del centro di antica e prima formazione di Ploaghe

Schede di progetto delle unità edilizie

Schede unità edilizie negli isolati di tipo B - Isolato 80

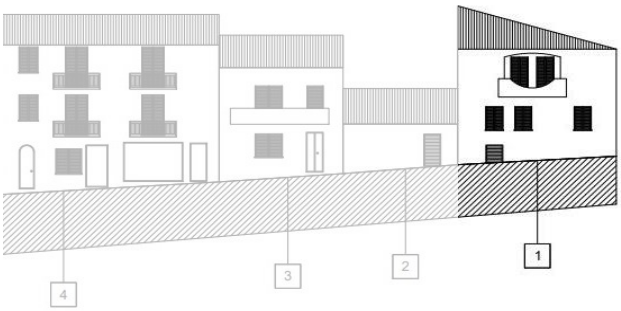
Sottozona	B	**Foglio**	21
Isolato	80	**Mappale**	450
Unità edilizia	1		
Indirizzo	Via Brigata Sassari

Edificio residenziale a tre piani, si trova in buono stato di conservazione.Edificio che ha subito trasformazioni irreversibili. Oltre agli interventi sempre ammessi è possibile un intervento di ristrutturazione o riqualificazione edilizia senza incremento di cubatura. Si prevede la rimozione di cavi a vista in facciata

STATO DI CONSERVAZIONE COMPLESSIVO	
Fatiscente	
Mediocre	
Buono	X
Nuovo

STRUTTURA E FINITURE	STATO
Struttura portante	Buono
muratura portante	
Tipo copertura	
A una falda inclinata	Buono
Rivestimento esterno	
intonaco	Buono
Infissi	
legno	Buono
Particolare elementi architettonici	
no

gronde e pluviali		sostituzione con materiale congruo		
impianti tecnologici a vista				
unità di condizinamento		eliminazione		
canalizzazioni, cavi	**X**	eliminazione	**X**	
superfetazioni atipiche		eliminazione

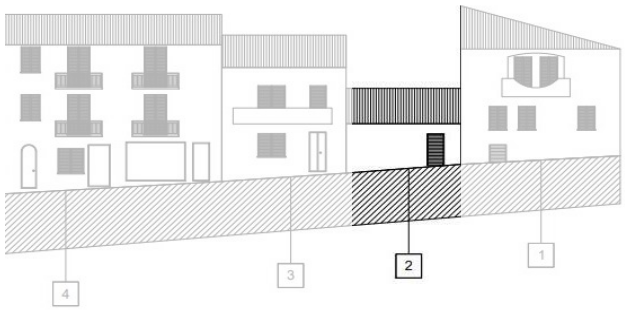
Sottozona	B	**Foglio**	21
Isolato	80	**Mappale**	17
Unità edilizia	2		
Indirizzo	Via Brigata Sassari

Edificio destinato a garage, magazzino o cantina ad un pianoi, si trova in mediocre stato di conservazione.Edificio che ha subito trasformazioni irreversibili. Oltre agli interventi sempre ammessi è possibile un intervento di ristrutturazione o riqualificazione edilizia senza incremento di cubatura. Si prevede la rimozione di cavi a vista in facciata, il rirpistino di intonaci e tinteggiatura esterna e la rmozione di infissi metallici sostituiti con infissi in legno.

STATO DI CONSERVAZIONE COMPLESSIVO	
Fatiscente	
Mediocre	X
Buono	
Nuovo

STRUTTURA E FINITURE	STATO
Struttura portante	Buono
muratura portante	
Tipo copertura	
A una falda inclinata	Buono
Rivestimento esterno	
intonaco	Mediocre
Infissi	
metallici	Mediocre
Particolare elementi architettonici	
no

gronde e pluviali		sostituzione con materiale congruo		
impianti tecnologici a vista				
unità di condizinamento		eliminazione		
canalizzazioni, cavi	**X**	eliminazione	**X**	
superfetazioni atipiche		eliminazione

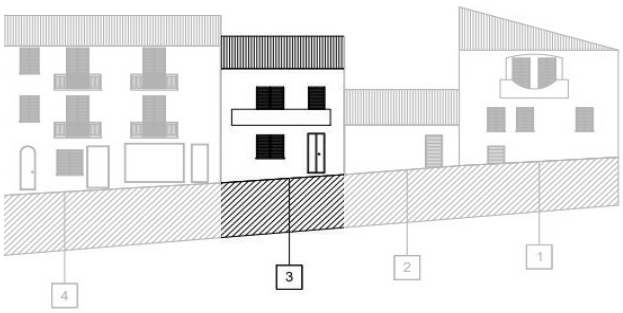
Sottozona	B	**Foglio**	21
Isolato	80	**Mappale**	17
Unità edilizia	3		
Indirizzo	Via Brigata Sassari

Edificio destinato a garage, magazzino o cantina ad un pianoi, si trova in mediocre stato di conservazione.Edificio che ha subito trasformazioni irreversibili. Oltre agli interventi sempre ammessi è possibile un intervento di ristrutturazione o riqualificazione edilizia senza incremento di cubatura. Si prevede la rimozione di cavi e impianti a vista in facciata.

STATO DI CONSERVAZIONE COMPLESSIVO	
Fatiscente	
Mediocre	X
Buono	
Nuovo

STRUTTURA E FINITURE	STATO
Struttura portante	Buono
muratura portante	
Tipo copertura	
A una falda inclinata	Buono
Rivestimento esterno	
intonaco	Buono
Infissi	
legno	Buono
Particolare elementi architettonici	
no

gronde e pluviali		sostituzione con materiale congruo		
impianti tecnologici a vista				
unità di condizinamento	**X**	eliminazione	**X**	
canalizzazioni, cavi	**X**	eliminazione	**X**	
superfetazioni atipiche		eliminazione

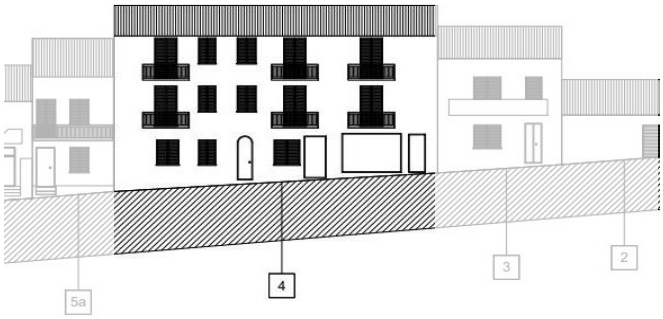
Sottozona	B	**Foglio**	21
Isolato	80	**Mappale**	16
Unità edilizia	4		
Indirizzo	Via Brigata Sassari

Edificio residenziale a tre piani, si trova in buono stato di conservazione.Edificio che ha subito trasformazioni irreversibili. Oltre agli interventi sempre ammessi è possibile un intervento di ristrutturazione o riqualificazione edilizia senza incremento di cubatura. Si prevede la rimozione di cavi a vista in facciata, la rimozione di infissi metallici sostituiti da infissi in legno.

STATO DI CONSERVAZIONE COMPLESSIVO	
Fatiscente	
Mediocre	
Buono	X
Nuovo

STRUTTURA E FINITURE	STATO
Struttura portante	Buono
muratura portante	
Tipo copertura	
A una falda inclinata	Buono
Rivestimento esterno	
intonaco	Buono
Infissi	
legno	mediocre
Particolare elementi architettonici	
no

gronde e pluviali		sostituzione con materiale congruo		
impianti tecnologici a vista				
unità di condizinamento		eliminazione		
canalizzazioni, cavi	**X**	eliminazione	**X**	
superfetazioni atipiche		eliminazione

ELEMENTI CONGRUI		INTERVENTI CONSENTITI		
balaustra in ferro lavorato	**X**	conservazione e ripristino	**X**	
ringhiera in legno		conservazione e ripristino		
intonaco	**X**	conservazione e ripristino	**X**	
piastrelle		conservazione e ripristino		
coperture in tegole	**X**	conservazione e ripristino	**X**	
gronde e pluviali		conservazione e ripristino		
rivestimento basamento con materiale congruo		conservazione e ripristino		
bassorilievi, fregi, modanature, lesene in pietra o stucco, e decorazioni in genere		conservazione e ripristino

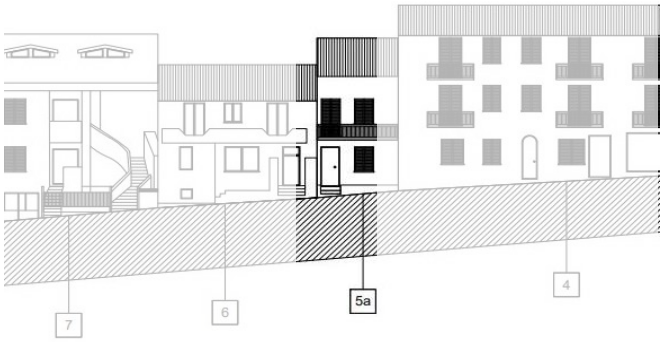
Sottozona	B	**Foglio**	21
Isolato	80	**Mappale**	848
Unità edilizia	5A		
Indirizzo	Via Brigata Sassari

Edificio residenziale a tre piani, si trova in buono stato di conservazione.Edificio che ha subito trasformazioni irreversibili. Oltre agli interventi sempre ammessi è possibile un intervento di ristrutturazione o riqualificazione edilizia senza incremento di cubatura. Si prevede la rimozione di cavi a vista in facciata, la rimozione delle tapparelle in plastica sostituite da portelloni o persiane in legno.

STATO DI CONSERVAZIONE COMPLESSIVO	
Fatiscente	
Mediocre	
Buono	X
Nuovo

STRUTTURA E FINITURE	STATO
Struttura portante	Buono
muratura portante	
Tipo copertura	
A una falda inclinata	Buono
Rivestimento esterno	
intonaco	Buono
Infissi	
legno	mediocre
Particolare elementi architettonici	
no

gronde e pluviali		sostituzione con materiale congruo		
impianti tecnologici a vista				
unità di condizinamento		eliminazione		
canalizzazioni, cavi	**X**	eliminazione	**X**	
superfetazioni atipiche		eliminazione

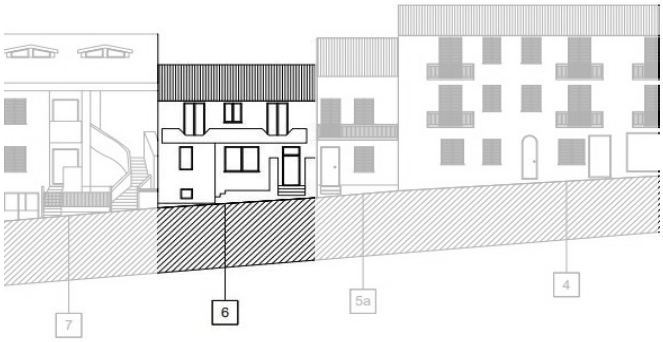
Sottozona	B	**Foglio**	21
Isolato	80	**Mappale**	12
Unità edilizia	6		
Indirizzo	Via Brigata Sassari

Edificio residenziale a tre piani, si trova in buono stato di conservazione.Edificio che ha subito trasformazioni irreversibili. Oltre agli interventi sempre ammessi è possibile un intervento di ristrutturazione o riqualificazione edilizia senza incremento di cubatura.

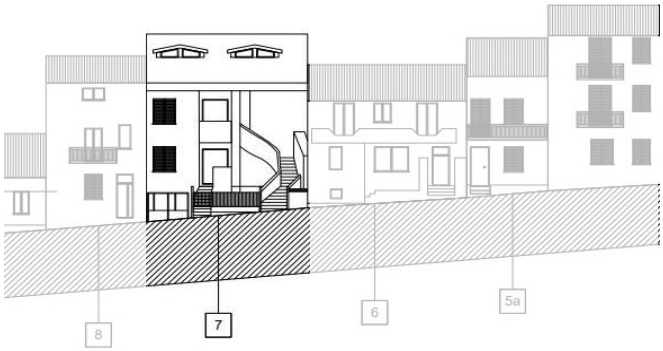
Sottozona	B	**Foglio**	21
Isolato	80	**Mappale**	1472
Unità edilizia	7		
Indirizzo	Via Brigata Sassari

Edificio residenziale a tre piani, si trova in buono stato di conservazione.Edificio che ha subito trasformazioni irreversibili. Oltre agli interventi sempre ammessi è possibile un intervento di ristrutturazione o riqualificazione edilizia senza incremento di cubatura. Si prevede la sostituzione di infissi metallici con infissi in legno.

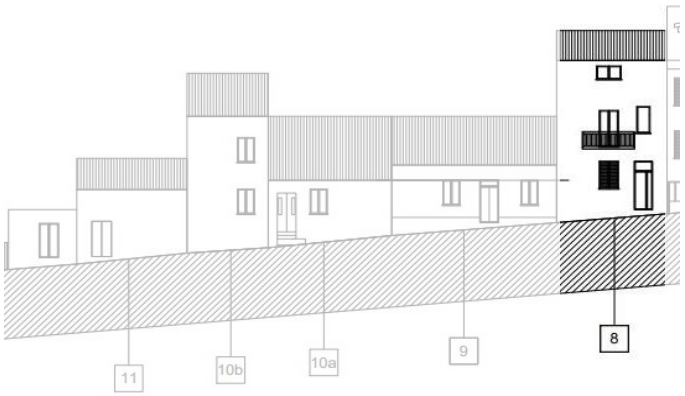
Sottozona	B	**Foglio**	21
Isolato	80	**Mappale**	9
Unità edilizia	8		
Indirizzo	Via Brigata Sassari

Edificio residenziale a due piani, si trova in buono stato di conservazione.Edificio che ha subito trasformazioni irreversibili. Oltre agli interventi sempre ammessi è possibile un intervento di ristrutturazione o riqualificazione edilizia senza incremento di cubatura. Si prevede la rimozione di cavi a vista in facciata, la sostituzione di tapparelle in plastica con portelloni o persiane in legno, la sostituzione di infissi in materiale incongruo con infissi in legno e la sostituzione di coloritura in facciata.

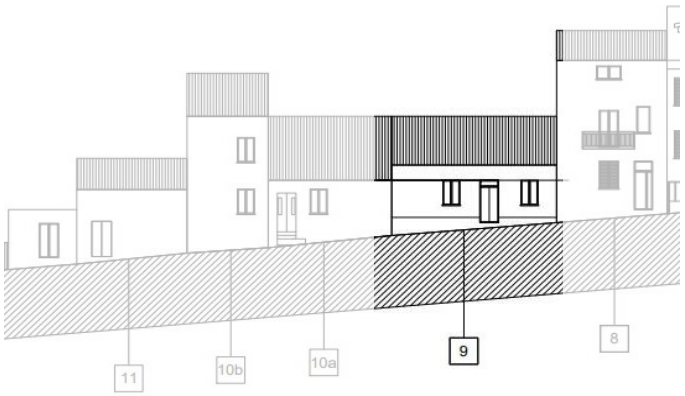
Sottozona	B	**Foglio**	21
Isolato	80	**Mappale**	8
Unità edilizia	9		
Indirizzo	Via Brigata Sassari

Edificio residenziale ad un piano, si trova in buono stato di conservazione.Edificio che ha subito trasformazioni irreversibili. Oltre agli interventi sempre ammessi è possibile un intervento di ristrutturazione o riqualificazione edilizia senza incremento di cubatura. Si prevede la rimozione di cavi a vista in facciata, la sostituzione di tapparelle in plastica con portelloni o persiane in legno e la sostituzione di coloritura in facciata.

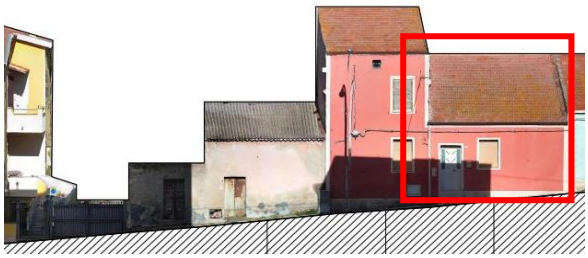
Sottozona	B	**Foglio**	21
Isolato	80	**Mappale**	1556
Unità edilizia	10A		
Indirizzo	Via Brigata Sassari

Edificio residenziale ad un piano, si trova in buono stato di conservazione.Edificio che ha subito trasformazioni irreversibili. Oltre agli interventi sempre ammessi è possibile un intervento di ristrutturazione o riqualificazione edilizia senza incremento di cubatura. Si prevede la rimozione di cavi a vista in facciata, la sostituzione di tapparelle in plastica con portelloni o persiane in legno, la sostituzione di infissi in materiale incongruo con infissi in lengo e la sostituzione di coloritura in facciata.

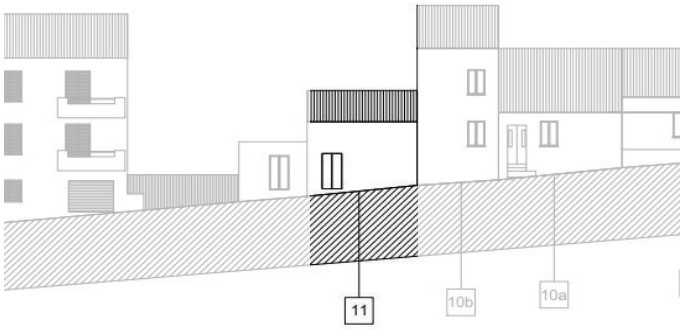
Sottozona	B	**Foglio**	21
Isolato	80	**Mappale**	1556
Unità edilizia	11		
Indirizzo	Via Brigata Sassari

Edificio destinato a garage,magazzino o cantina ad un piano, si trova in mediocre stato di conservazione.Edificio che ha subito trasformazioni irreversibili. Oltre agli interventi sempre ammessi è possibile un intervento di ristrutturazione o riqualificazione edilizia senza incremento di cubatura. Si prevede la rimozione di cavi a vista in facciata, la sostituzione di infissi metallici con infissi in lengo e la sostituzione di copertura in materiale incongruo con copertura tradizionale in tegole.

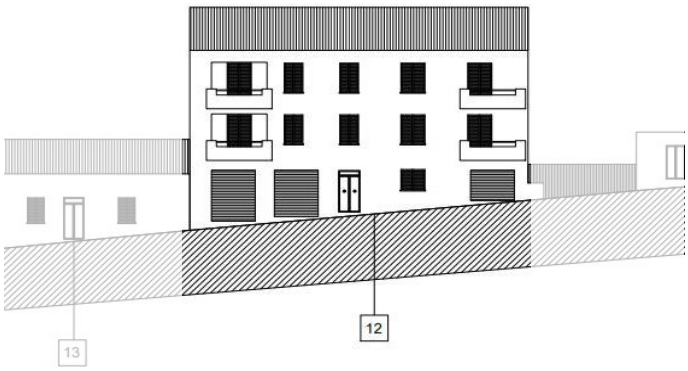
Sottozona	B	**Foglio**	21
Isolato	80	**Mappale**	1554
Unità edilizia	12		
Indirizzo	Via Brigata Sassari

Edificio residenziale a tre piani, si trova in mediocre stato di conservazione.Edificio che ha subito trasformazioni irreversibili. Oltre agli interventi sempre ammessi è possibile un intervento di ristrutturazione o riqualificazione edilizia senza incremento di cubatura. Si prevede la rimozione di cavi a vista in facciata, la sostituzione di infissi metallici con infissi in lengo e la sostituzione di coloritura unica in facciata.

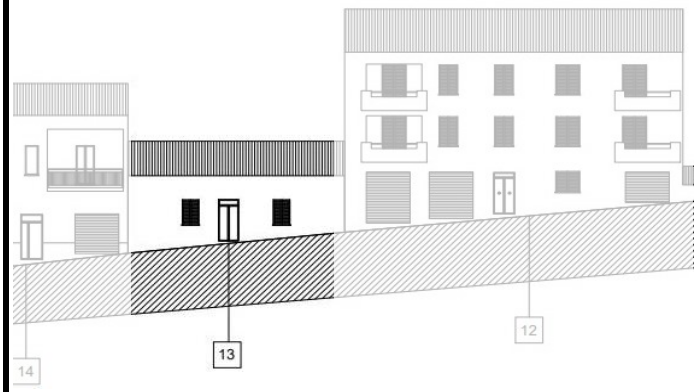
Sottozona	B	**Foglio**	21
Isolato	80	**Mappale**	1338
Unità edilizia	13		
Indirizzo	Via Brigata Sassari

Edificio residenziale ad un piano, si trova in buono stato di conservazione.Edificio che ha subito trasformazioni irreversibili. Oltre agli interventi sempre ammessi è possibile un intervento di ristrutturazione o riqualificazione edilizia senza incremento di cubatura. Si prevede la rimozione di cavi a vista in facciata e sostituzione di infissi in materiale incongruo con infissi in lengo.

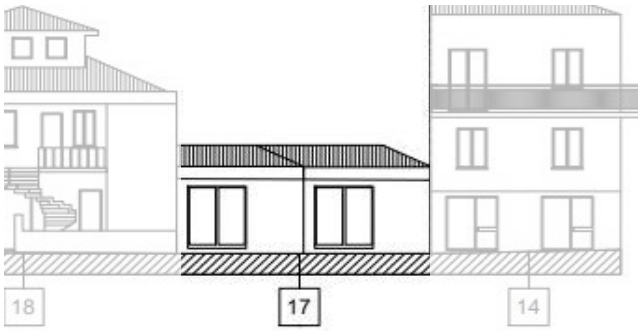
Sottozona	B	**Foglio**	21
Isolato	80	**Mappale**	1534
Unità edilizia	17		
Indirizzo	Via Piave

Edificio destinato ad ttività commerciale o similare ad un piano, si trova in buono stato di conservazione.Edificio che ha subito trasformazioni irreversibili. Oltre agli interventi sempre ammessi è possibile un intervento di ristrutturazione o riqualificazione edilizia senza incremento di cubatura. Si prevede la sostituzione di coloritura in facciata.

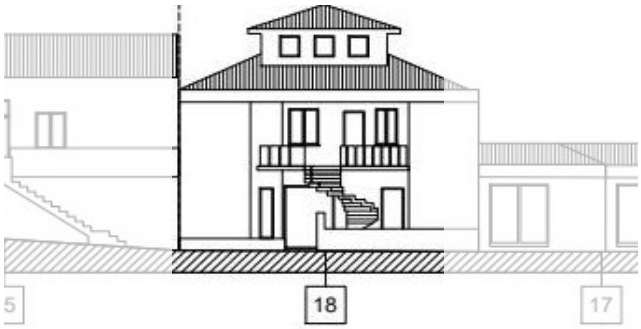
Sottozona	B	**Foglio**	21
Isolato	80	**Mappale**	796
Unità edilizia	18		
Indirizzo	Via Piave

Edificio destinato ad attività commerciale o similare al piano terra e residenziale ai piani superiori.Edificio a tre piani, si trova in buono stato di conservazione.Edificio che ha subito trasformazioni irreversibili. Oltre agli interventi sempre ammessi è possibile un intervento di ristrutturazione o riqualificazione edilizia senza incremento di cubatura. Si prevede la sostituzione di coloritura in facciata, la rimozione di infissi in materiale incongruo con infissi in legno.

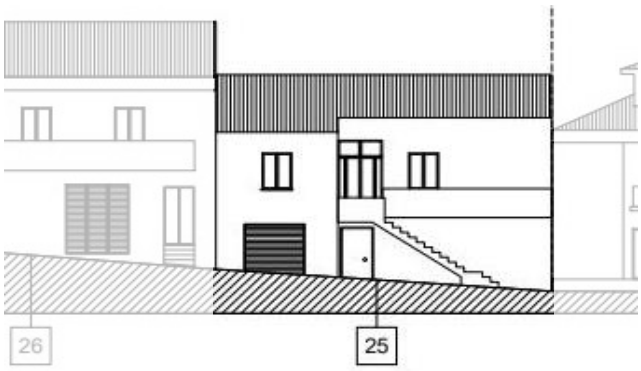
Sottozona	B	**Foglio**	21
Isolato	80	**Mappale**	875
Unità edilizia	25		
Indirizzo	Via Piave

Edificio destinato a garage, magazzino o cantina piano terra e residenziale al piano superiori.Edificio a due piani, si trova in buono stato di conservazione.Edificio che ha subito trasformazioni irreversibili. Oltre agli interventi sempre ammessi è possibile un intervento di ristrutturazione o riqualificazione edilizia senza incremento di cubatura. Si prevede la sostituzione di infissi in materiale incongruo con infissi in legno e sostituzione delle tapparelle in plastica con persiane o portelloni in legno.

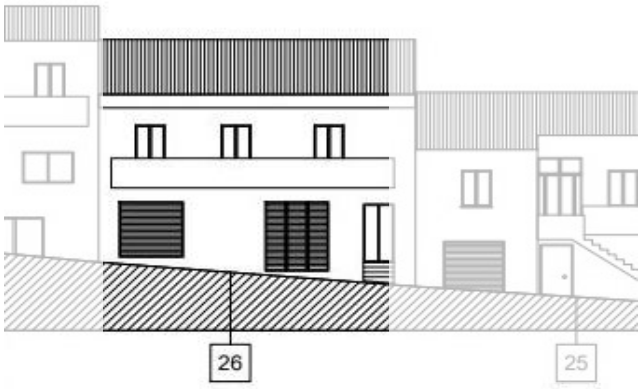
Sottozona	B	**Foglio**	21
Isolato	80	**Mappale**	874
Unità edilizia	26		
Indirizzo	Via Piave

Edificio destinato a garage, magazzino o cantina piano terra e residenziale al piano superiori.Edificio a due piani, si trova in buono stato di conservazione.Edificio che ha subito trasformazioni irreversibili. Oltre agli interventi sempre ammessi è possibile un intervento di ristrutturazione o riqualificazione edilizia senza incremento di cubatura. Si prevede la sostituzione di infissi in materiale incongruo con infissi in legno e sostituzione delle tapparelle in plastica con persiane o portelloni in legno.

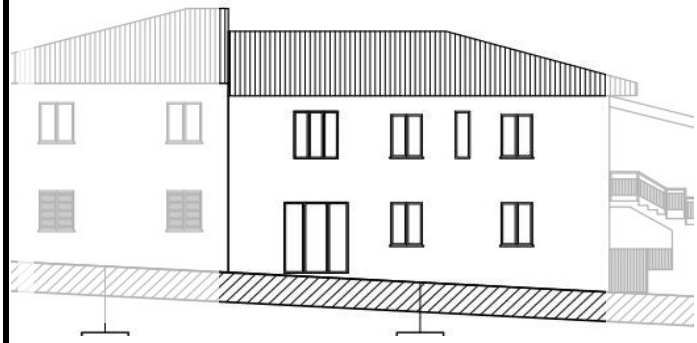
Sottozona	B	**Foglio**	21
Isolato	80	**Mappale**	919
Unità edilizia	30		
Indirizzo	Via Domaiore

Edificio residenziale a due piani, si trova in buono stato di conservazione. Edificio che ha subito trasformazioni irreversibili. Oltre agli interventi sempre ammessi è possibile un intervento di ristrutturazione o riqualificazione edilizia senza incremento di cubatura. Si prevede la rimozione di impianti a vista, la sostituzione di coloritura in facciata,la sostituzione delle tapparelle in plastica con persiane o portelloni in legno.

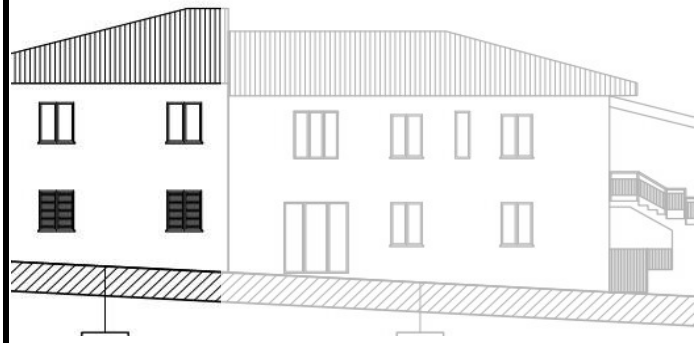
Sottozona	B	**Foglio**	21
Isolato	80	**Mappale**	919
Unità edilizia	31		
Indirizzo	Via Domaiore

Edificio residenziale a due piani, si trova in buono stato di conservazione. Edificio che ha subito trasformazioni irreversibili. Oltre agli interventi sempre ammessi è possibile un intervento di ristrutturazione o riqualificazione edilizia senza incremento di cubatura. Si prevede il ripristino della tinteggiatura in facciata e sostituzione delle tapparelle in plastica con persiane o portelloni in legno.

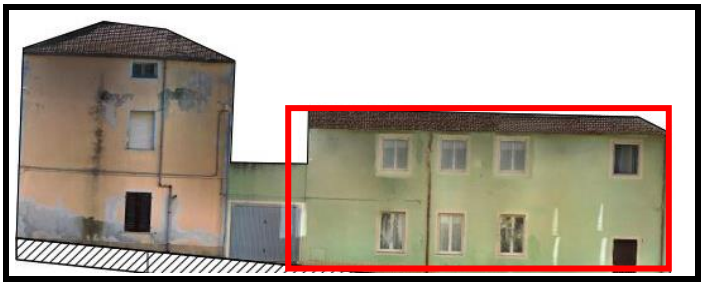
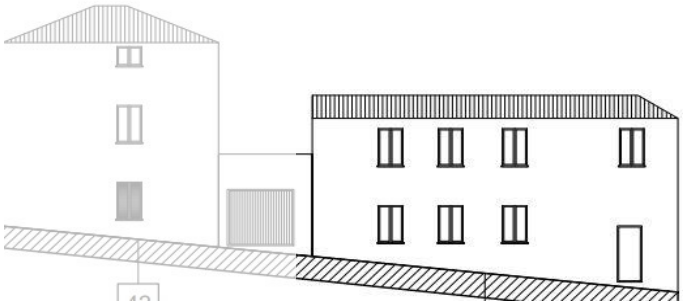
Sottozona	B	**Foglio**	21
Isolato	80	**Mappale**	15
Unità edilizia	41		
Indirizzo	Via Sarra

Edificio residenziale a due piani, si trova in buono stato di conservazione. Edificio che ha subito trasformazioni irreversibili. Oltre agli interventi sempre ammessi è possibile un intervento di ristrutturazione o riqualificazione edilizia senza incremento di cubatura.Si prevede la sostituzione di coloritura in facciata e la sostituzione di tapparelle in plastica con portelloni o persiane in legno.

STATO DI CONSERVAZIONE COMPLESSIVO	
Fatiscente	
Mediocre	
Buono	X
Nuovo
